**Analyse und Bewertung  
von Schäden  
bei Holzkonstruktionen**

Prof. Dr. François Colling

Durchgeführt im Auftrage der  
Deutschen Gesellschaft für Holzforschung e.V., München

1999

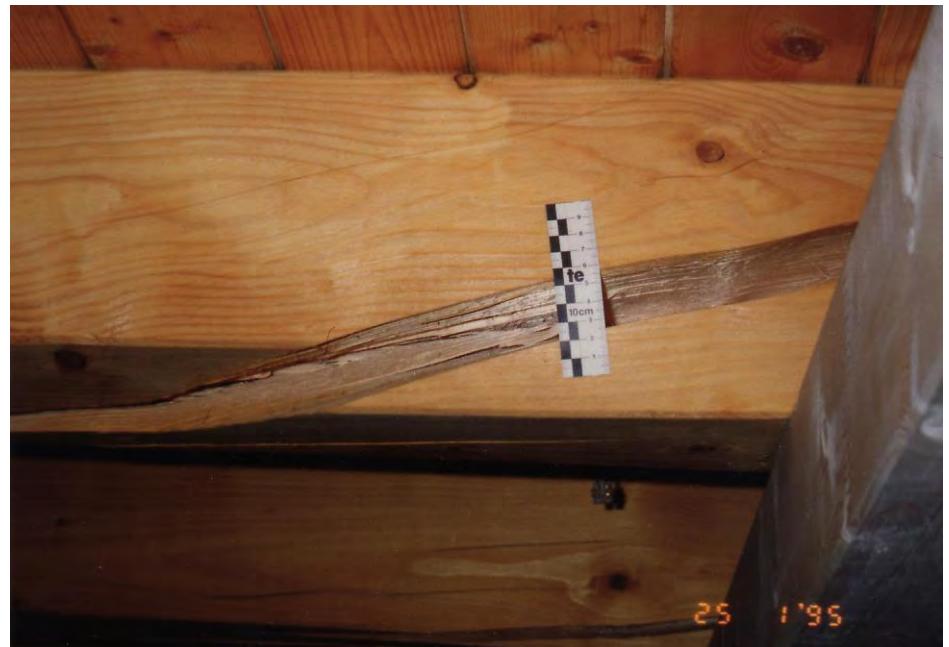
**Bild 2.1-1**  
Bruch eines Deckenbalkens wegen  
Schrägfaserigkeit  
[Foto: Schmidt]

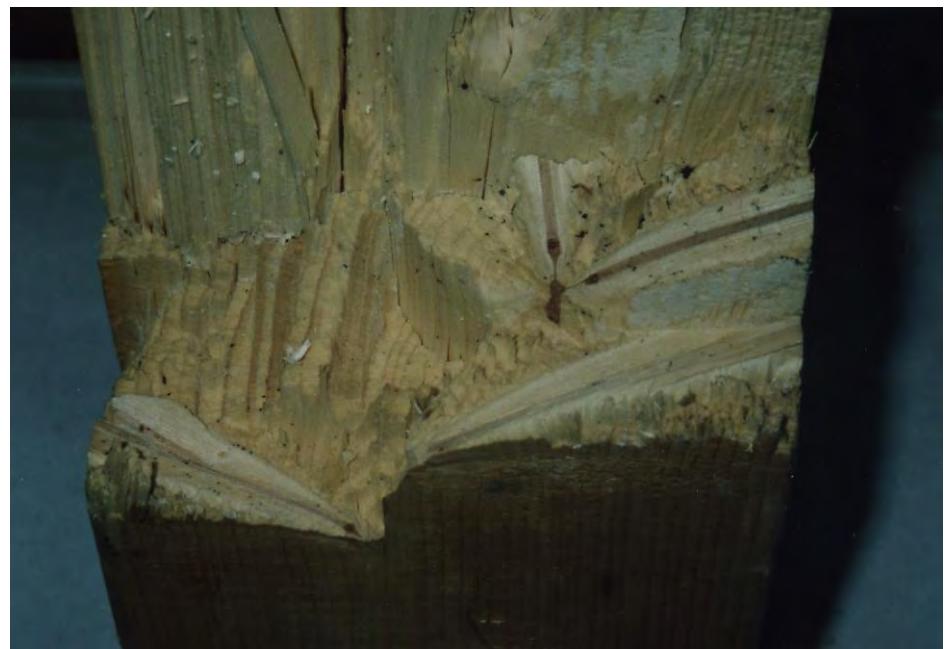
**Bild 2.1-2**  
Unzulässige Astansammlung in einer  
Brettschichtholzlamelle  
[Foto: Schmidt]

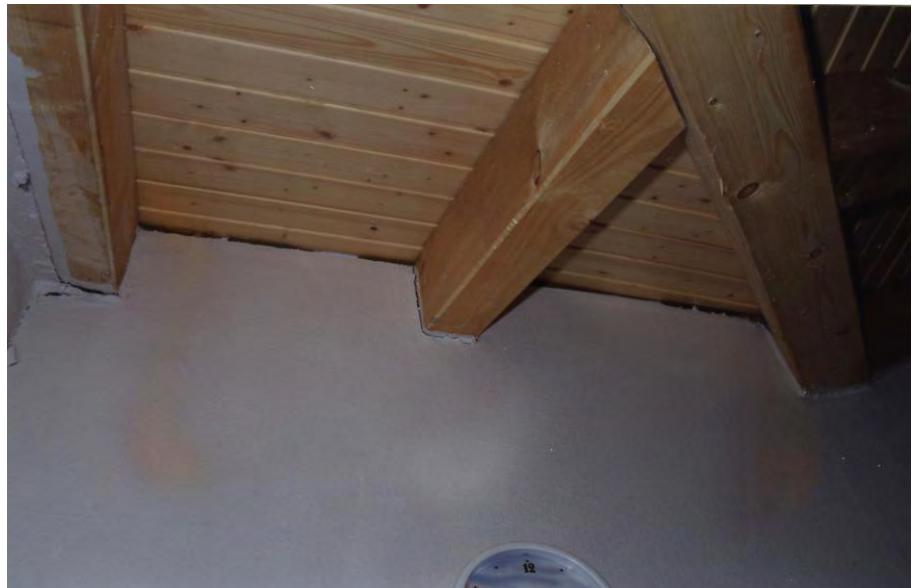
Im Auflagerbereich von Balken führt das Schwinden zu unschönen Fugen (**Bild 2.1-17**).

**Bild 2.1-17**  
Fugen zwischen Deckenbalken  
und Wandöffnungen  
[Foto: Frech]

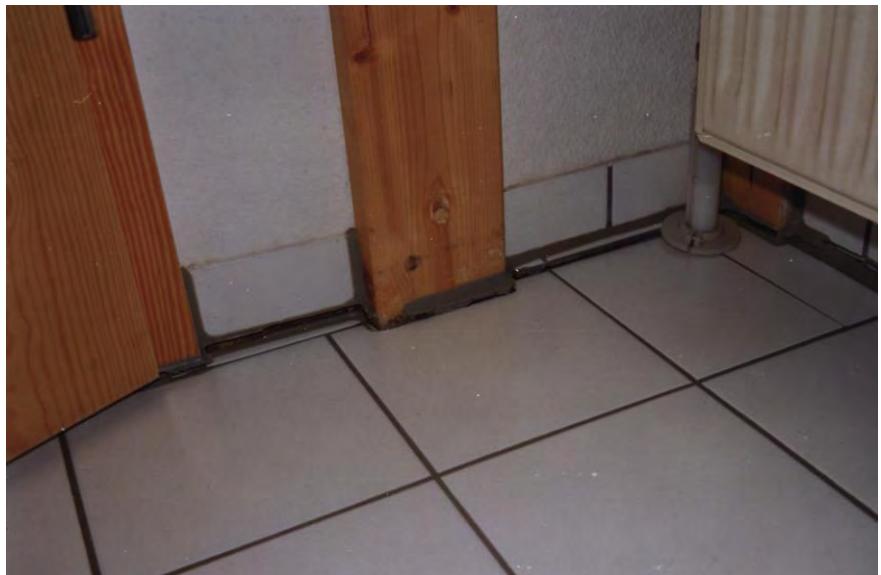
Das Schwinden des Holzes kann Setzungen bewirken, die zu Abrissen von Be- schichtungen oder An- schlüßfugen (Fliesen) führen können (**Bild 2.1-22**).

**Bild 2.1-22**  
Abriß einer Anschlußfuge durch Fußbodenabsenkung  
[Foto: Frech]

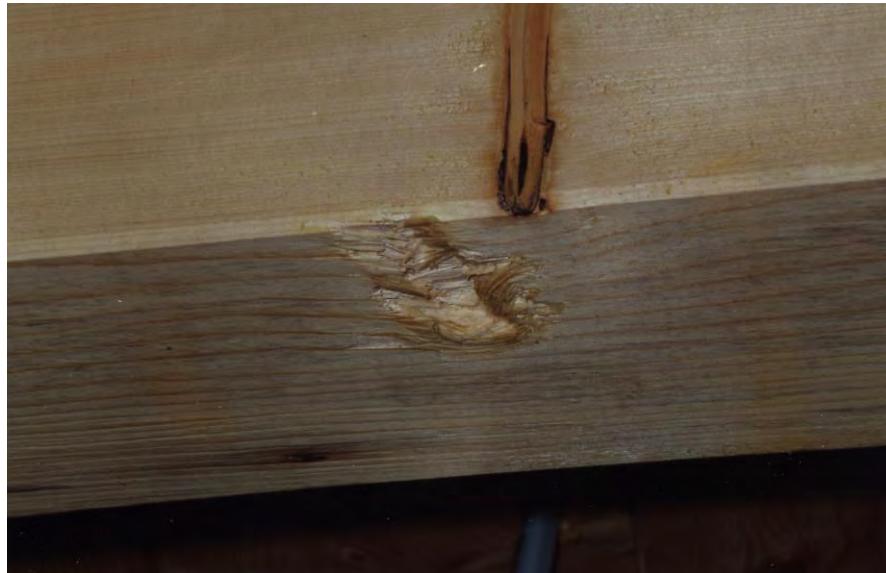
**Bild 3.2-3**  
Beschädigung Holzbalken [Foto:  
Frech]

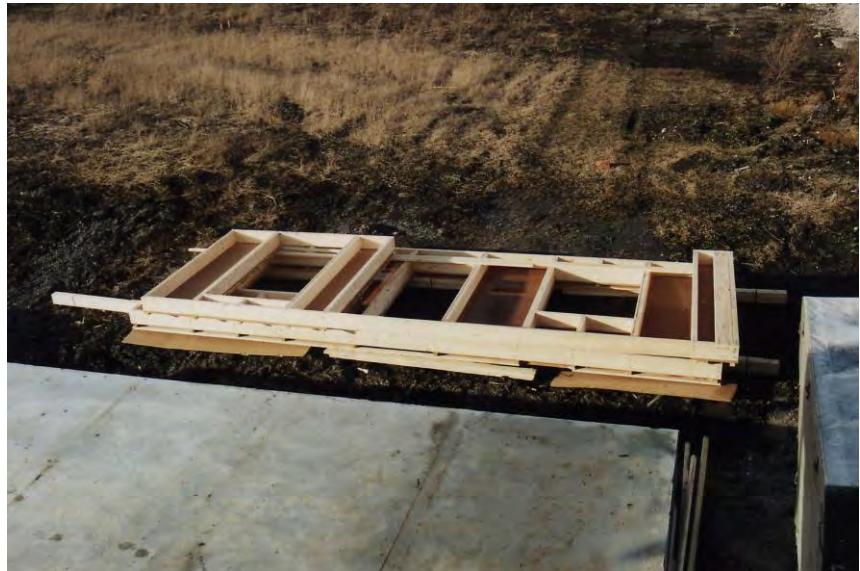
**Bild 3.2-4**  
nicht abgedecktes Wandelement:  
Pfützenbildung in den Dämmplatten

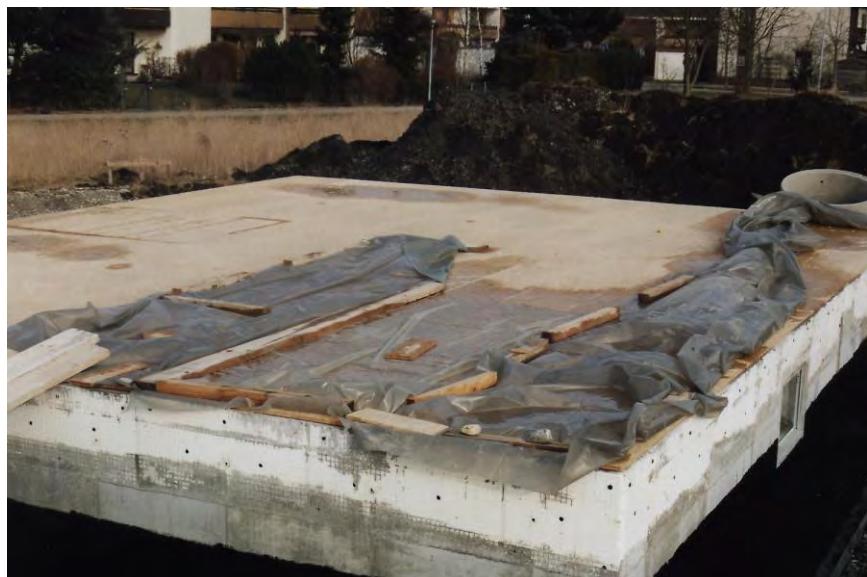
**Bild 3.2-5**  
nicht abgedeckte Kellerdecke aus  
OSB-Platten

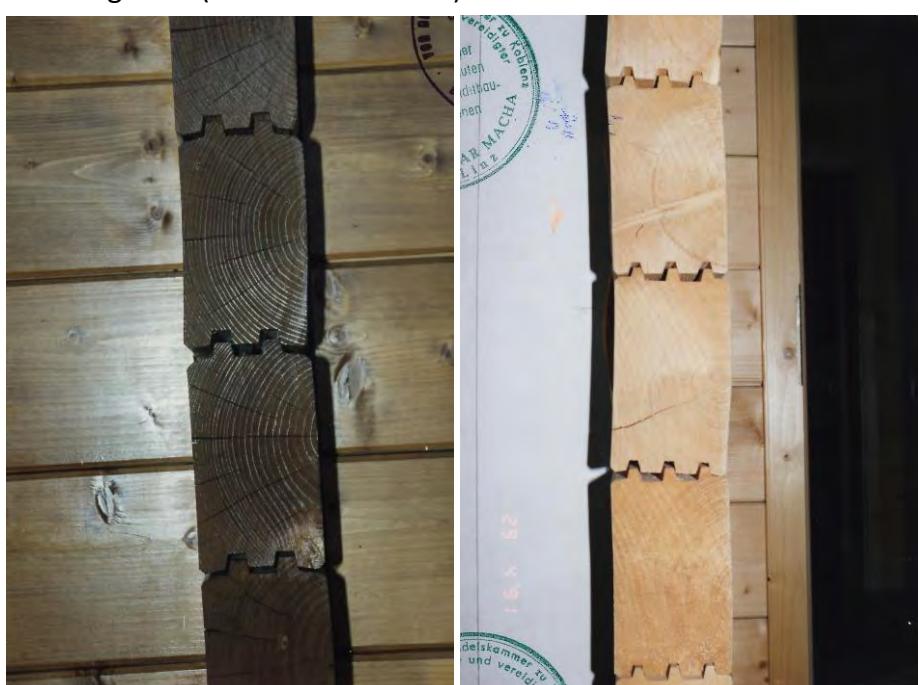
**Bild 3.2-15**  
Fehlerhafte Ausführung: Fuge-  
nöffnungen und Verformungen  
bei Blockbohlenwand; Block-  
bohlen nicht wechselseitig  
verlegt  
[Foto: Galilää, Macha]

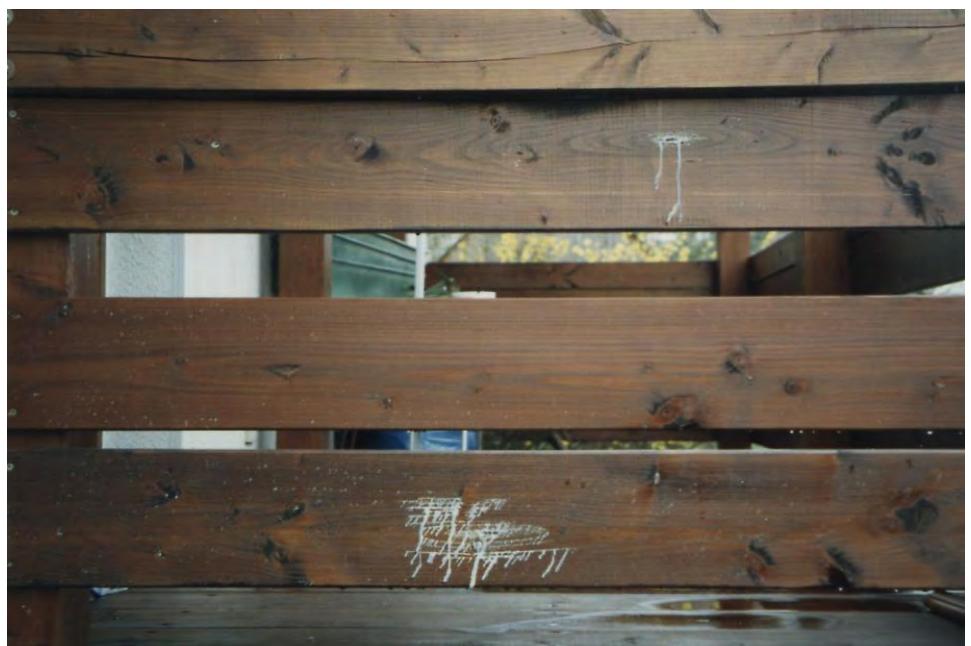
**Bild 3.4-1**  
Nicht objektbezogene Holzauswahl: Harzaustritt bei Balkongeländer  
[Foto: Steinmetz]

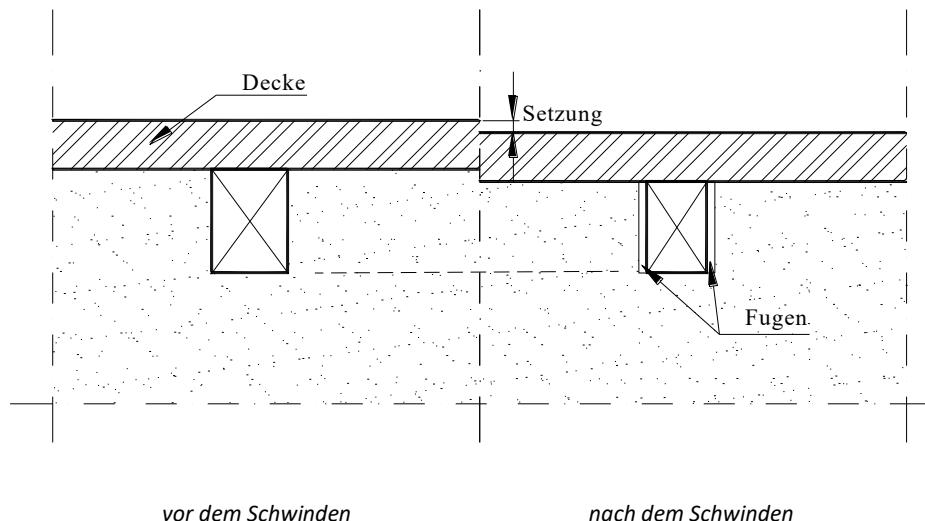
**Bild 4.2-1**  
Fugenbildung bei Durchdringungen durch Schwinden des Holzes

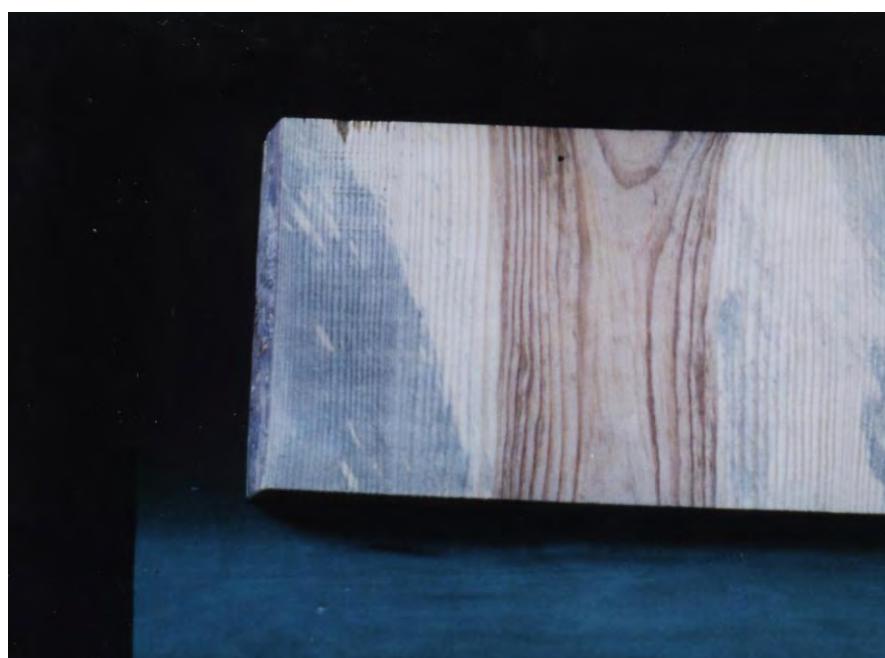
**Bild 6.1-3**  
Befall des Splintholzes durch  
Bläue

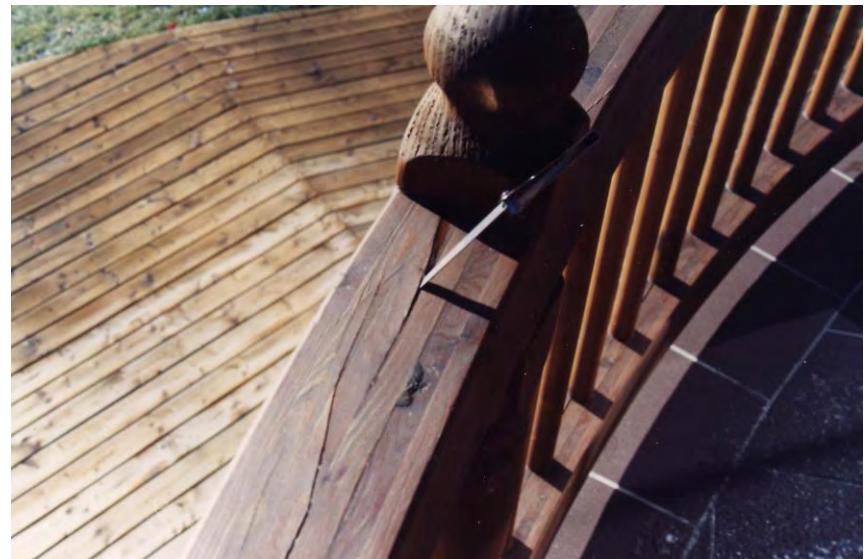
**Bild 6.3-21**  
Fäulnisgefahr durch oberseitige  
Risse [Foto: Frech]

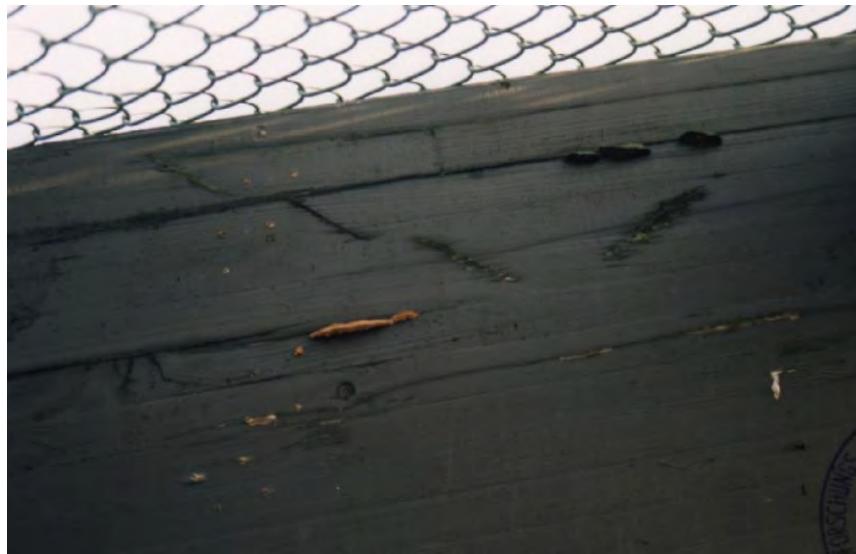
Aber nicht nur oberseitige Risse können die Dauerhaftigkeit beeinträchtigen, sondern auch seitliche. In **Bild 6.3-23** ist ein nicht abgedeckter Brettschichtholzträger dargestellt, bei dem Wasser in seitliche Risse eingedrungen ist und zu Pilzbefall geführt hat.

**Bild 6.3-23**  
Seitliche Risse und Pilz-  
befall  
[Foto: FMPA]

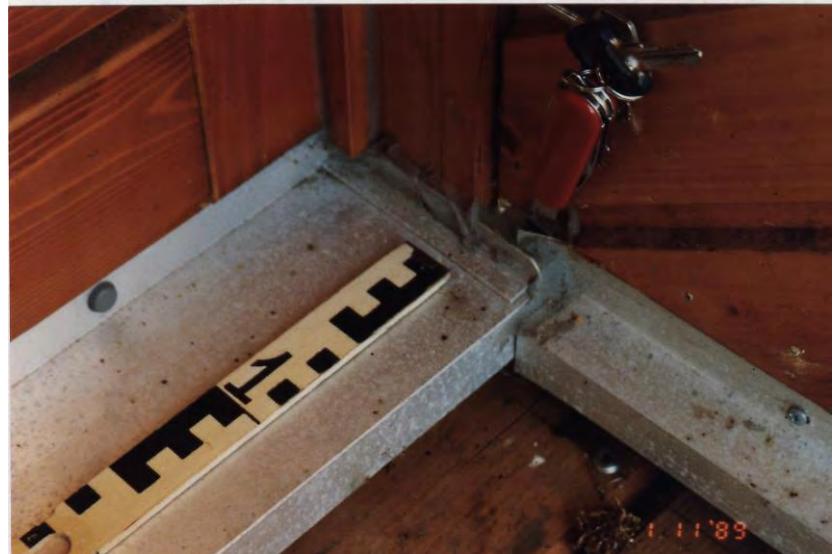
**Bild 6.3-26** undichte Fenster-Sohlbank im Eckbereich  
[Foto: Schmidt]

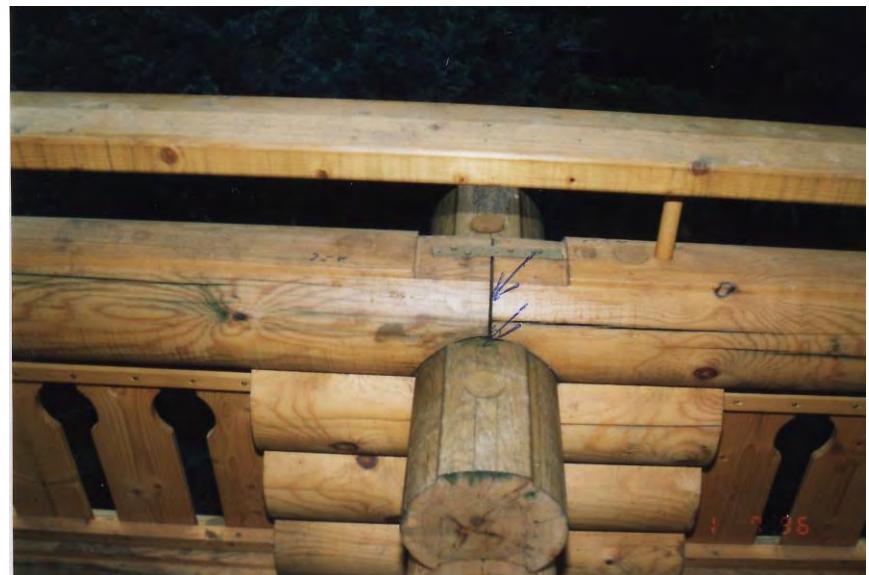
**Bild 6.3-42**  
Absehbarer Schaden: offene  
Stoßfuge  
[Foto: Macha]

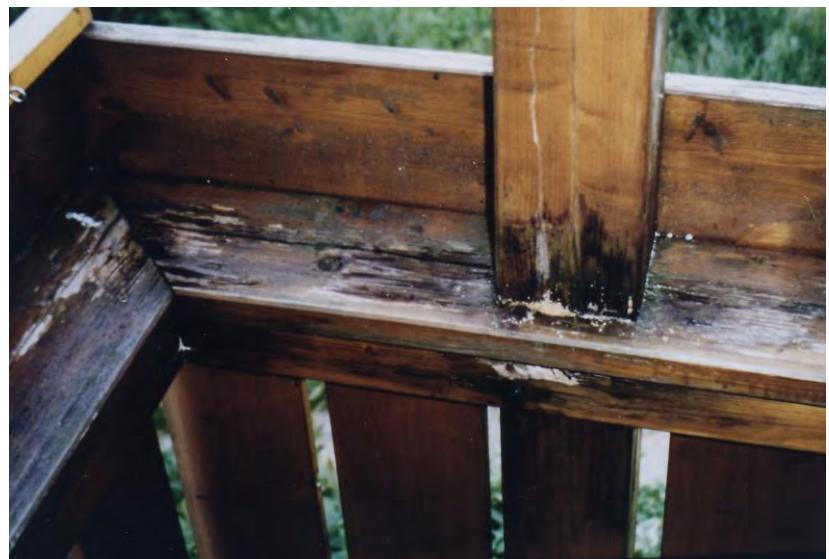
**Bild 6.3-43**  
Fäulnis durch stehendes Wasser  
und Kapillarleitung bei Gehrung  
der Geländerbretter und Durch-  
dringung der Stütze  
[Foto: Trübswetter]

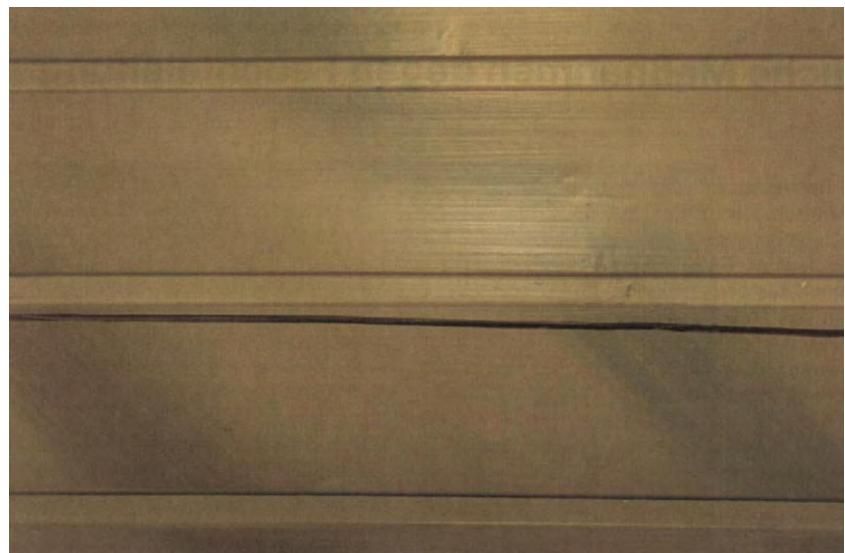
- Durch die Wasseraufnahme beim Trocknen des Lackes dehnen sich die Holzbauteile aus (Quellen). Besteht Kontakt mit anderen Holzteilen, so besteht die Gefahr des Verklebens. Trocknet das Holz aus, so entstehen durch das Schwinden Spannungen in der Kontaktfläche, die durchaus zu Rissen/Brüchen im Holz führen können (z.B. Querzugrisse bei Nut- und Federschalungen, wie in **Bild 6.4-2** dargestellt).

**Bild 6.4-2**  
Querzugriff bei  
Nut/Federschalung durch Ver-  
kleben des Wasserlacks [Foto:  
Gockel]

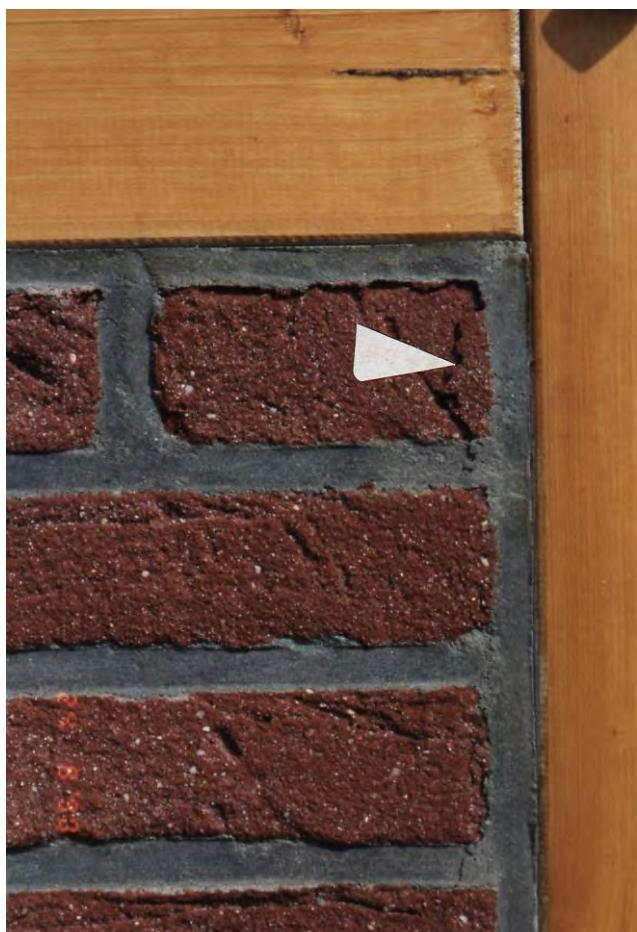
Bild 1: Abgescherte Kante eines Verblendsteines

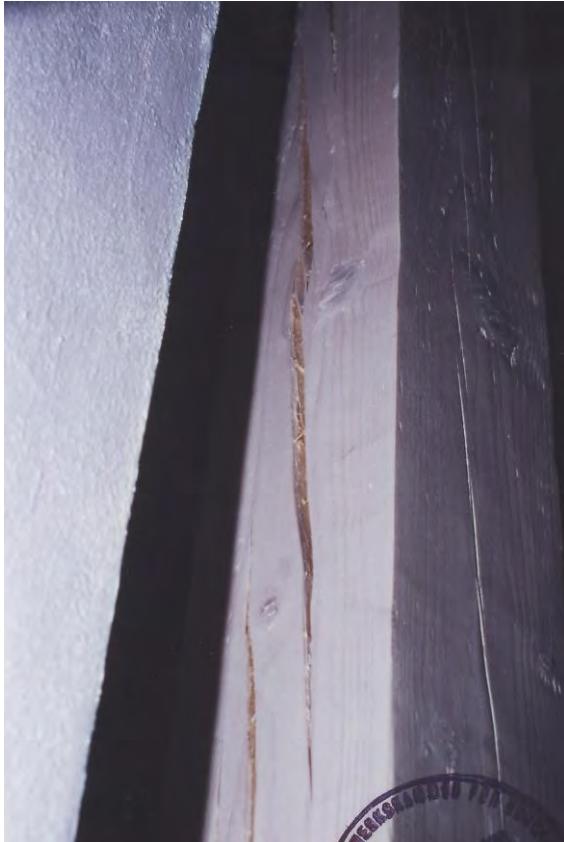
Aufgrund der Drehwüchsigkeit verliefen die Risse nicht kantenparallel, sondern entsprechend der Faserneigung abgesetzt und schräg. Die Abweichungen der Fasern auf einen Meter Länge betrugen 80 – 120 mm/m.

Bild 1: Trocknungsrisse in Stütze ① im Erdgeschoß

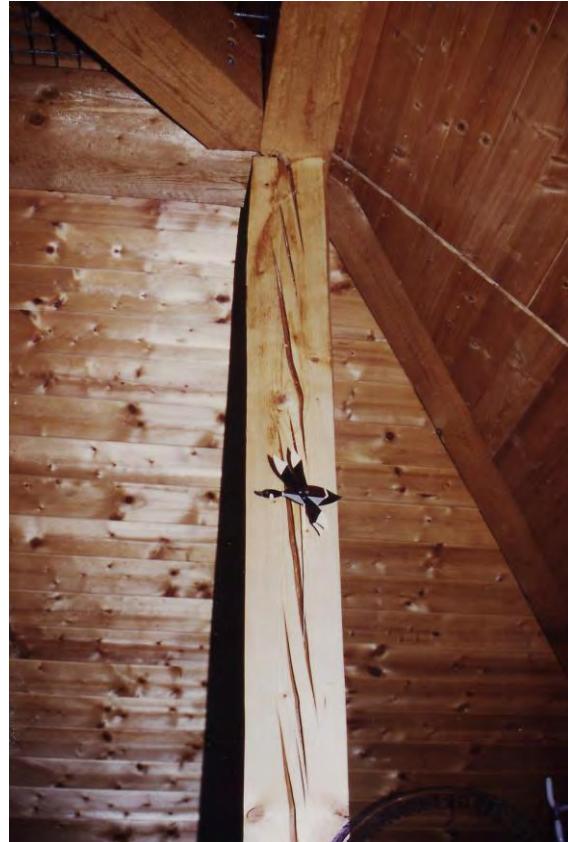
Bild 2: Trocknungsrisse in Stütze ② im Obergeschoß

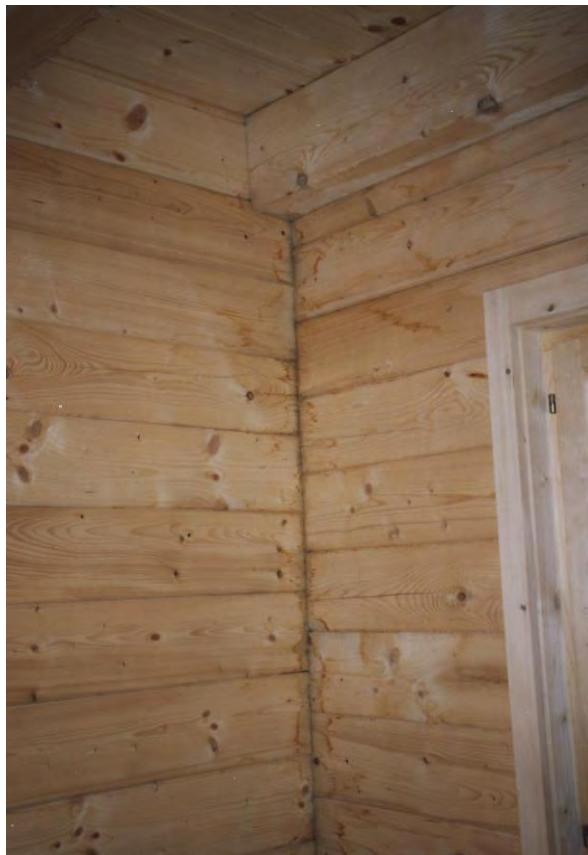
Bild 1: Wasserflecke im Bereich der Verkämmung der Außenwand

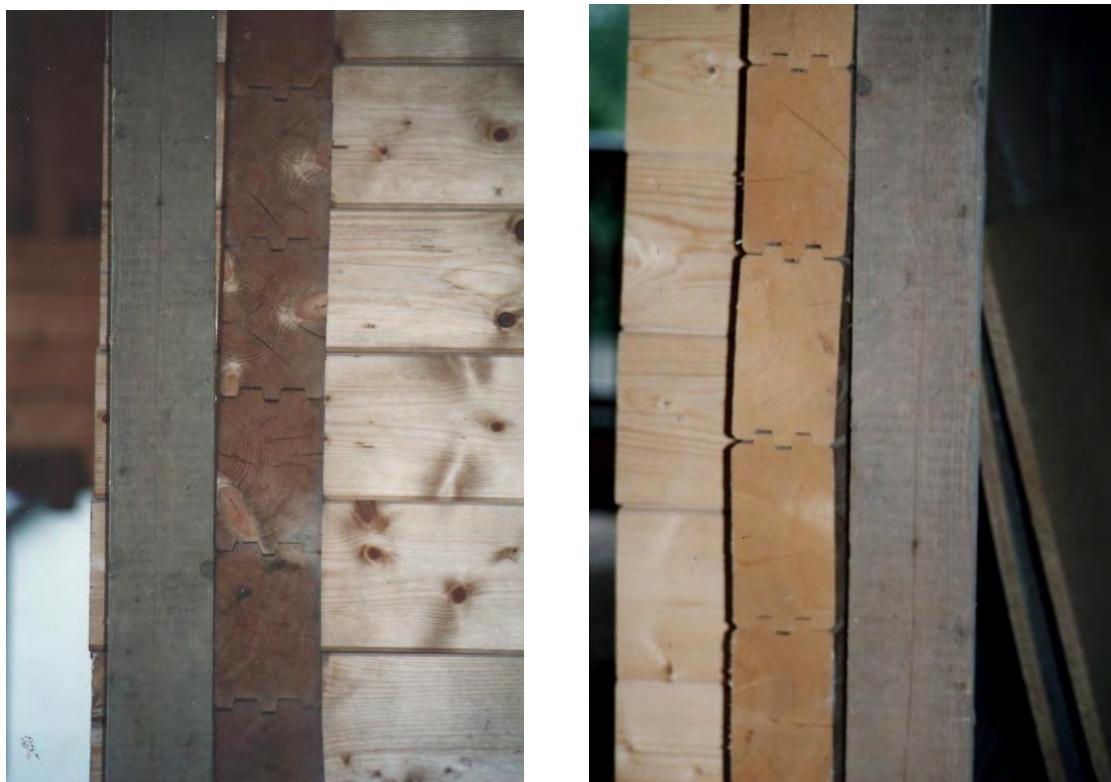
Die Anordnung der Wandbohlen mit wechselnder Herzseite stellt keinen Mangel dar. Mangelhaft ist jedoch die Anordnung von übereinander gestapelten Wandbohlen mit gleicher Herzseite. Die natürlichen Verformungen des Holzes mit dem Wechsel des Feuchtigkeitsgehaltes sind vom Ab-

Bild 2 & 3: Verkrümmung der Innenwände infolge der nicht wechselseitigen Anordnung der Bohlen

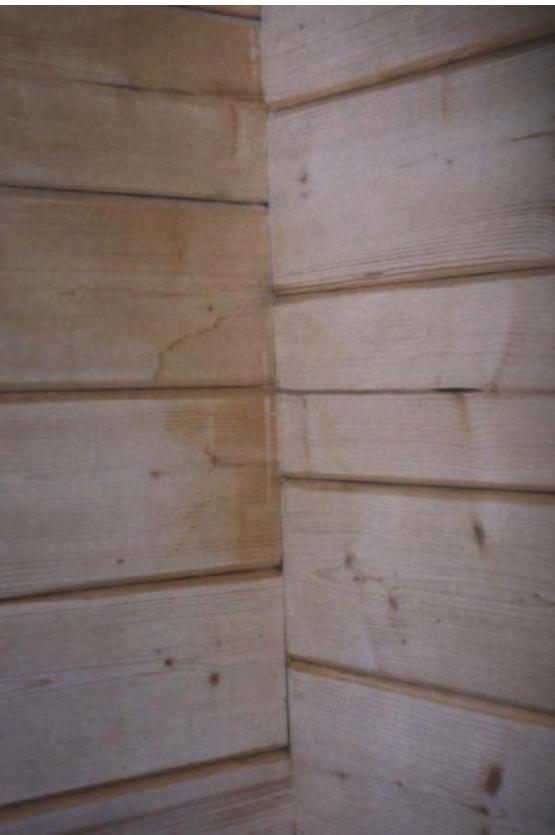
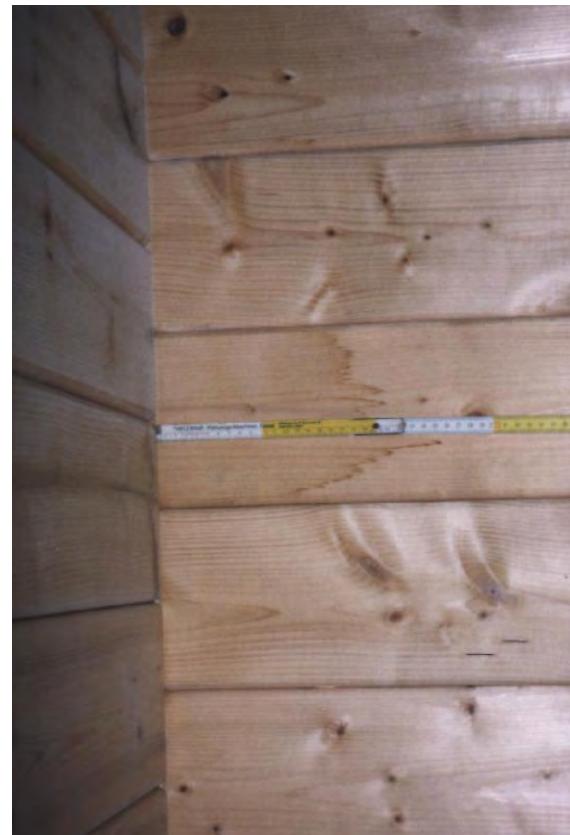
Die Wasserränder an der Gebäuderückseite zeigen, daß der Feuchteeintritt teilweise mehr als 20 cm betragen hat. Einer dieser Feuchteflecken befindet sich unmittelbar über dem Fußboden im Schlafzimmer. Um Kurzschlüsse oder Schädigungen zu vermeiden, mußten nach Angabe des Bauherren, die dort verlegten Elektroinstallationen abgeklemmt werden.

*Bild 1 & 2: Ansichten der Eckverkämmungen und der sich abzeichnenden Wasserspuren*

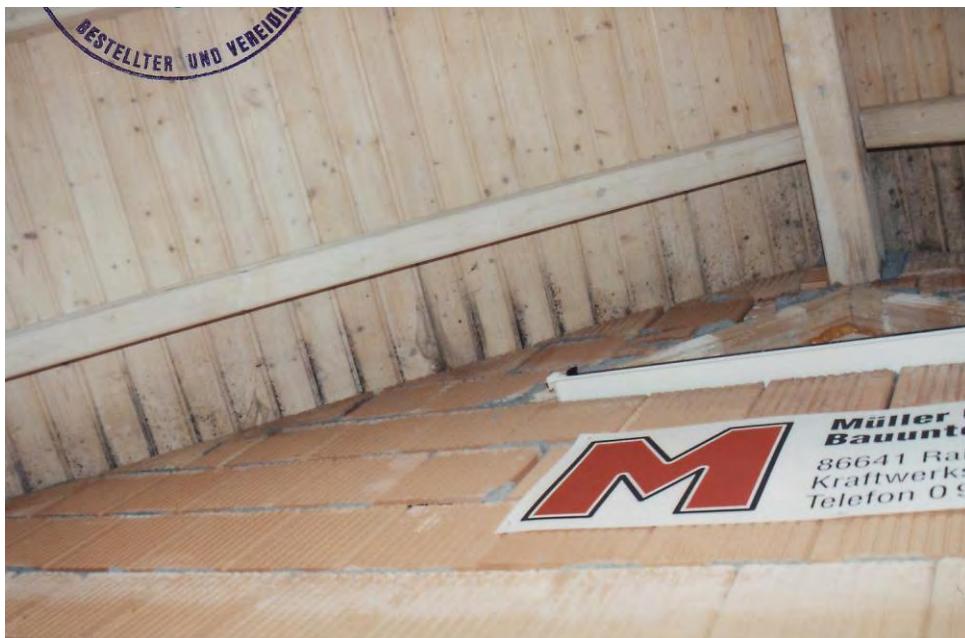
Bild 3: Feuchteflecken an der Unterseite der Dachschalung

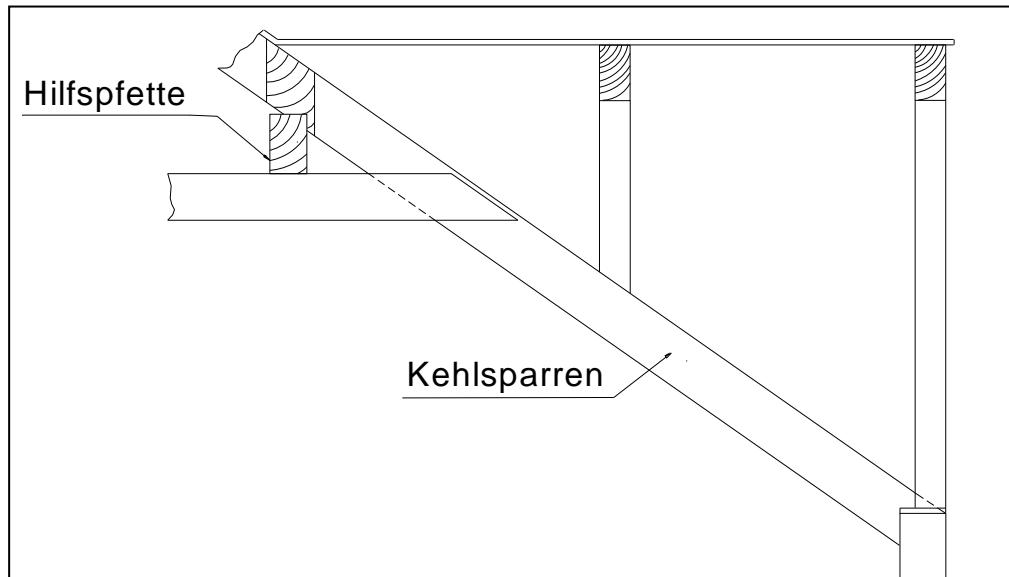
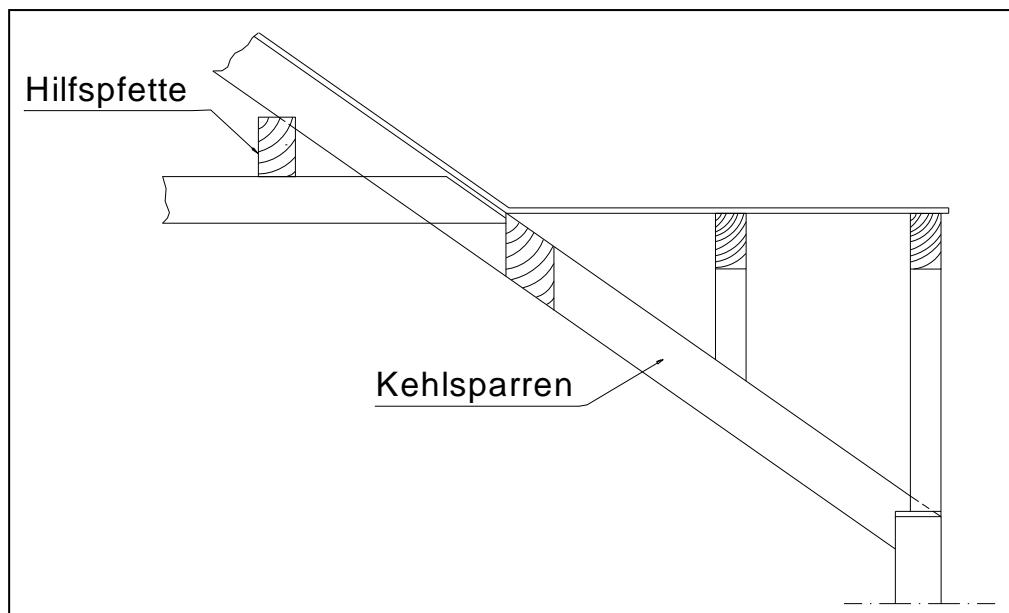
*Bild 4: Ausgeföhrte Dachgaubenkonstruktion: wegen der kleineren Gaubenabmessungen haben die Kehlsparren kein Auflager mehr und hängen in der Luft*

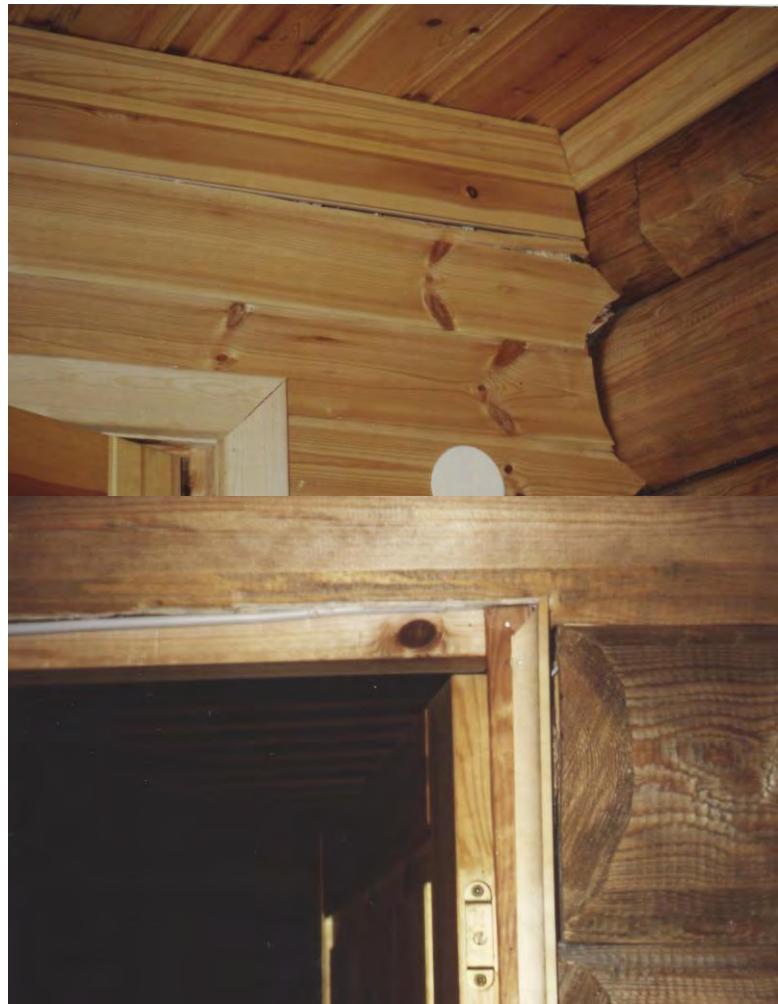
Bild 5: Zimmertür; Sturzbalken lagert auf Futter und Bekleidung auf

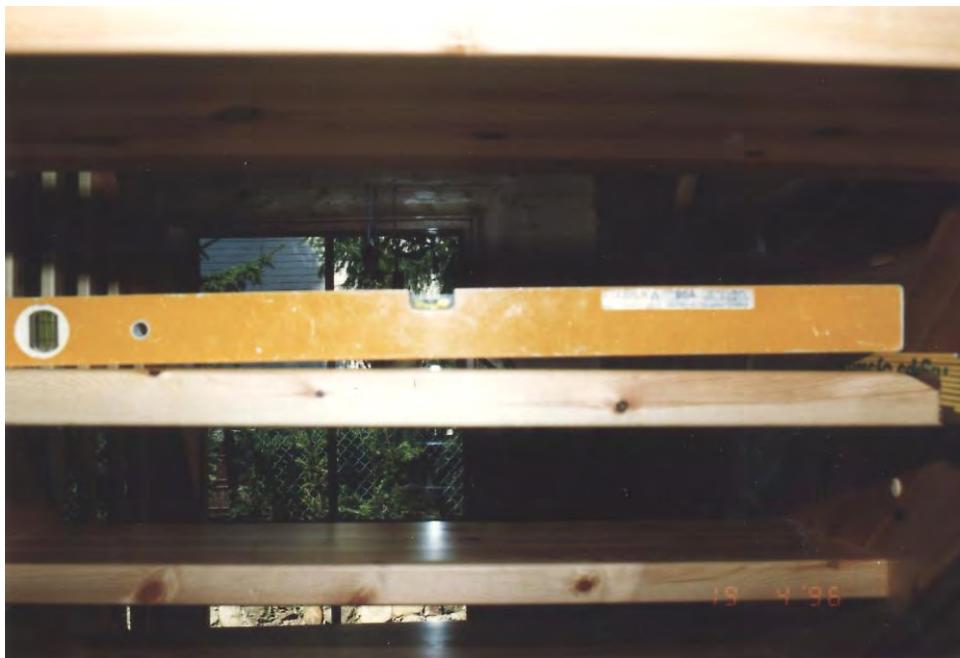
Bild 3: Schiefstellung der Treppenstufen infolge der Setzungen der Blockhauswand

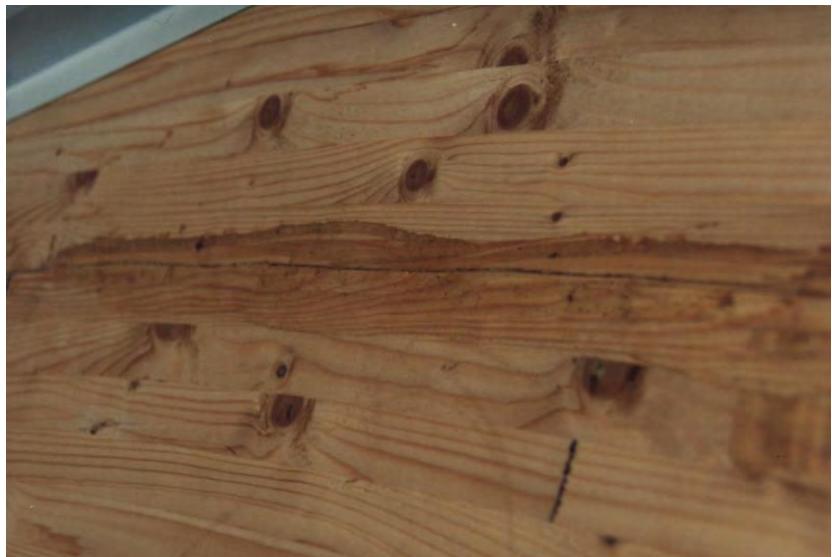
Bild 1: bereits nachgebesserte Risse in BSH-Träger

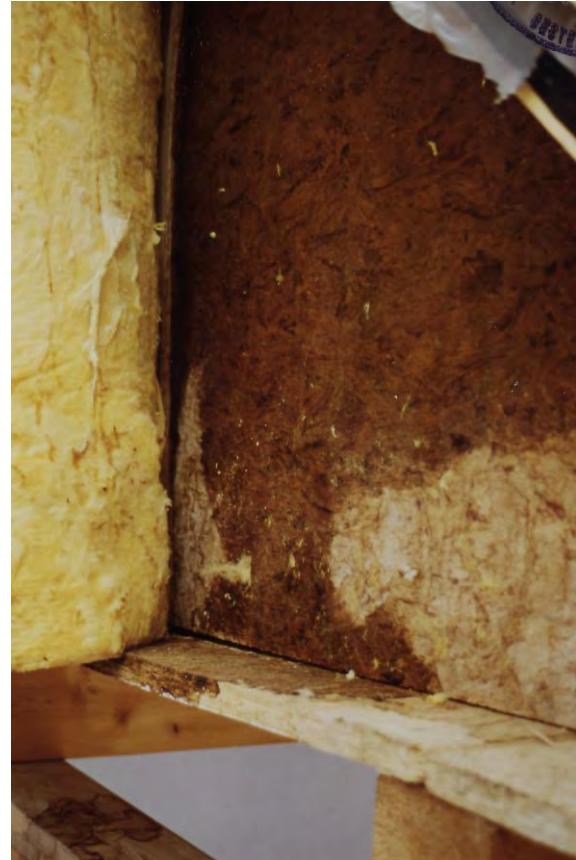
*Bild 4: großer Feuchtefleck auf der rückseitigen OSB-Platte*

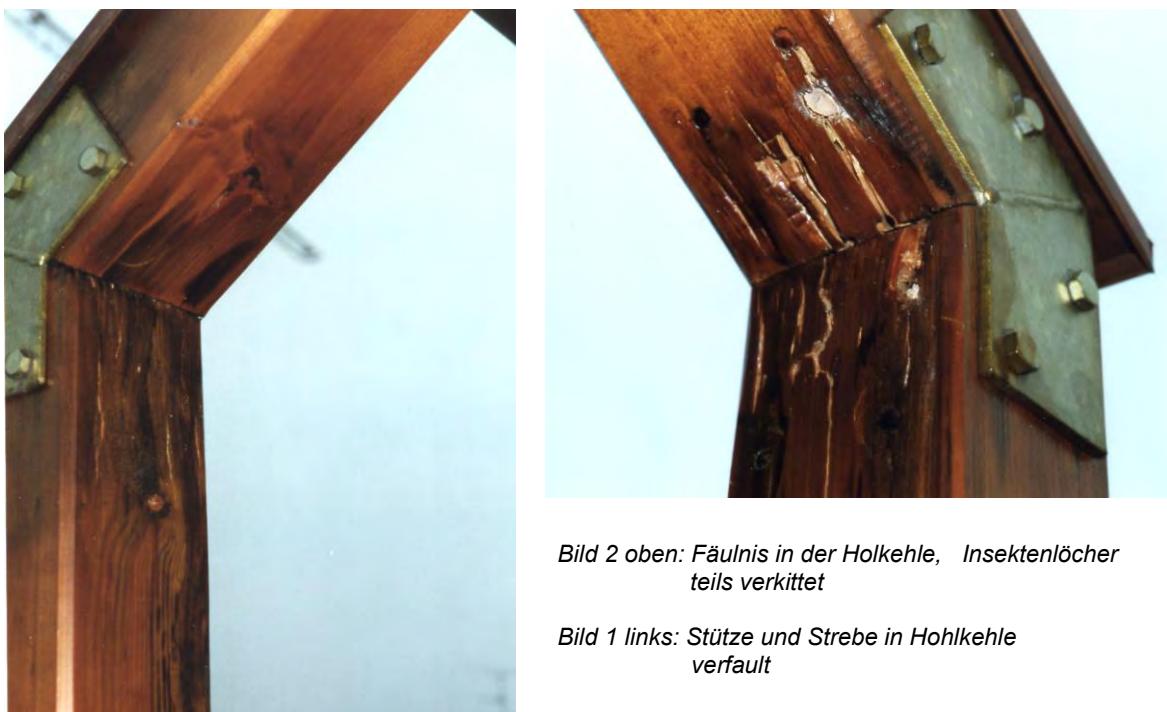
Bild 2 oben: Fäulnis in der Holankele, Insektenlöcher teils verkittet

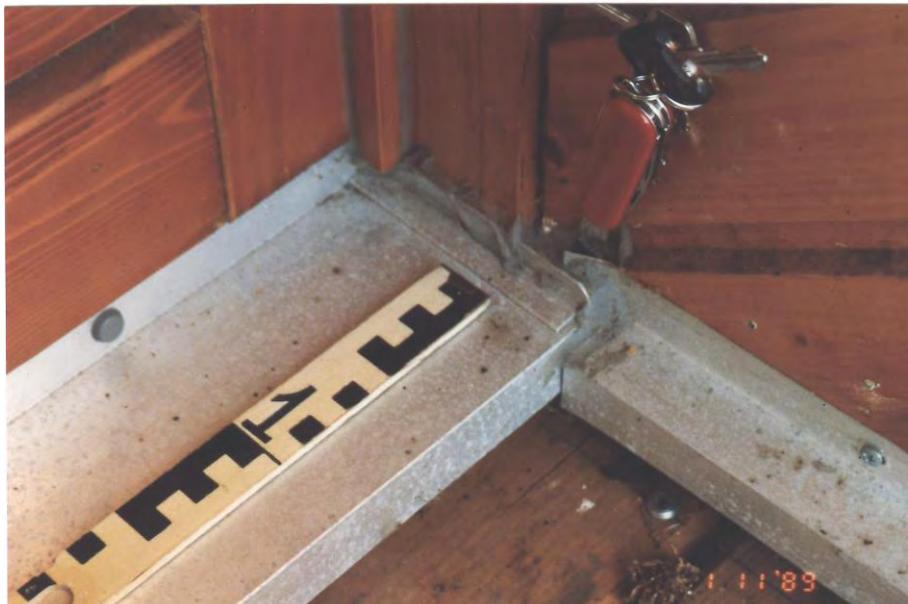
Bild 1: offene Fuge zwischen der Sohlbank und einem Brüstungselement

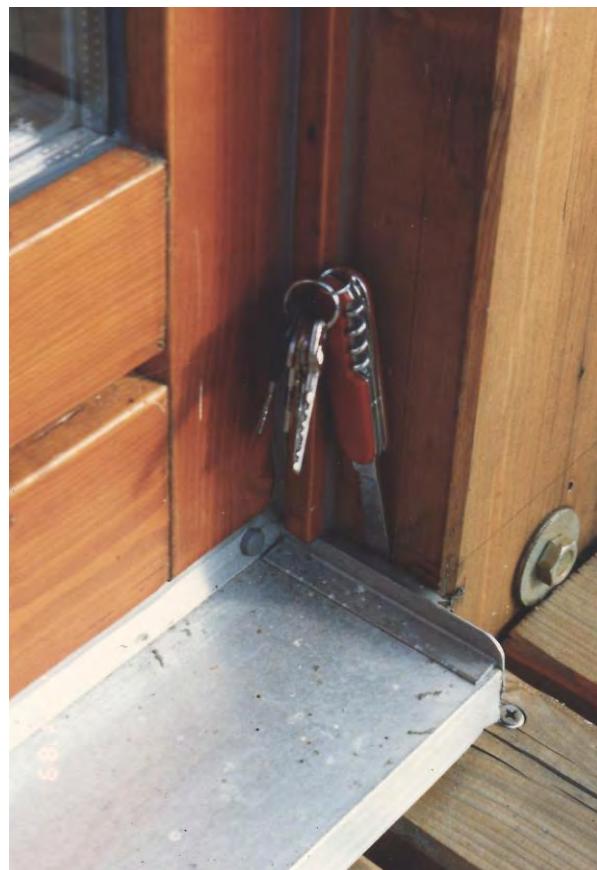
Bild 2: aufgerissene Silikonabdichtung zwischen der Alu-Sohlbank und der Holzstütze

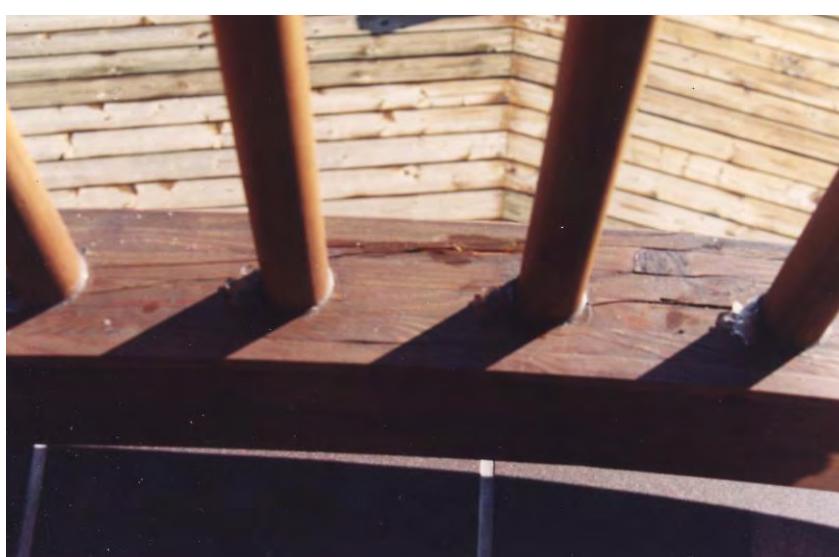
Bild 2: Typische Rißbildungen an der Oberseite des unteren Brettschichtholzbinders; Pilzbefall an der Einbindung der Stakketen

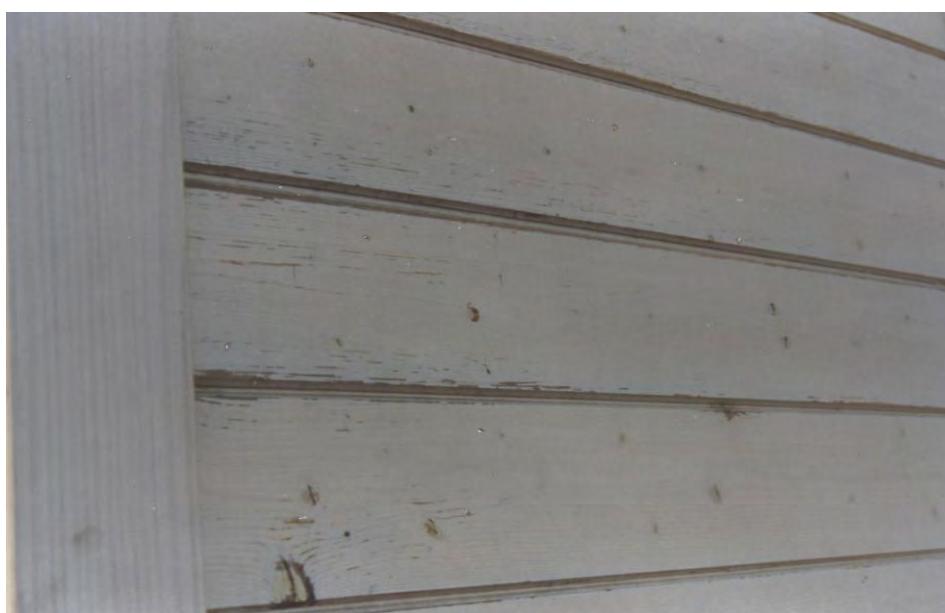
*Bild 1: Ansicht der verwitterten Außenfassade*
