**Analyse und Bewertung  
von Schäden  
bei Holzkonstruktionen**

Prof. Dr. François Colling

Durchgeführt im Auftrage der  
Deutschen Gesellschaft für Holzforschung e.V., München

1999

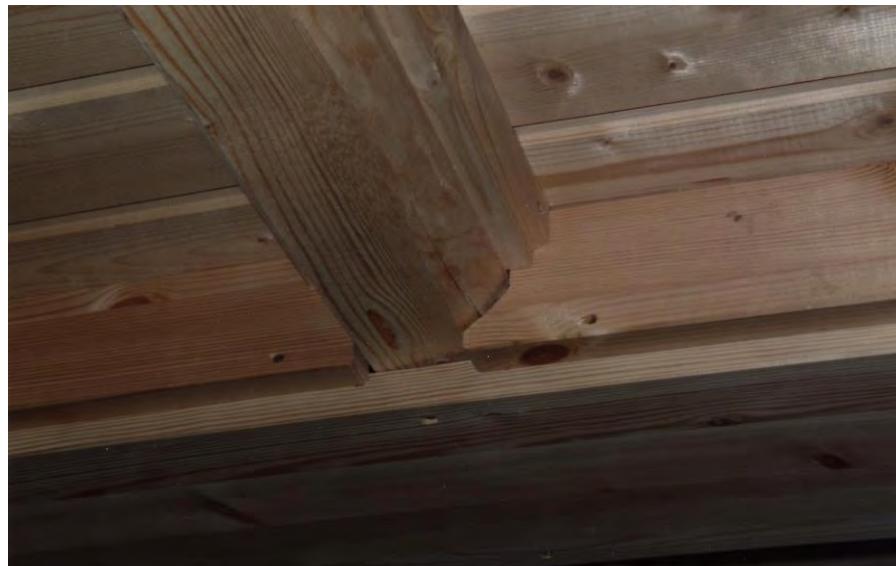
Wird in der Ausschreibung *Vollholz S 10 nach DIN 4074-1 und zusätzlich Schnittklasse S und Sonderklasse nach DIN 68365* verlangt, so sind die in **Bild 2.1-3 und –4** dargestellten Baumkanten und Ausfalläste unzulässig.

**Bild 2.1-3**  
unzulässige Baumkante bei  
Schnittklasse S  
[Foto: Frech]

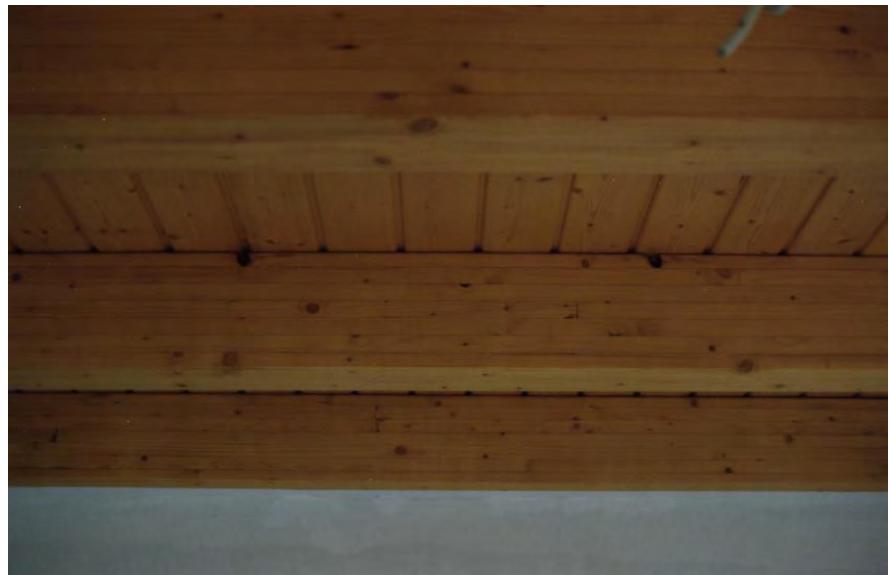
**Bild 2.1-4**  
unzulässige Ausfalläste bei Sonderklasse [Foto: Frech]

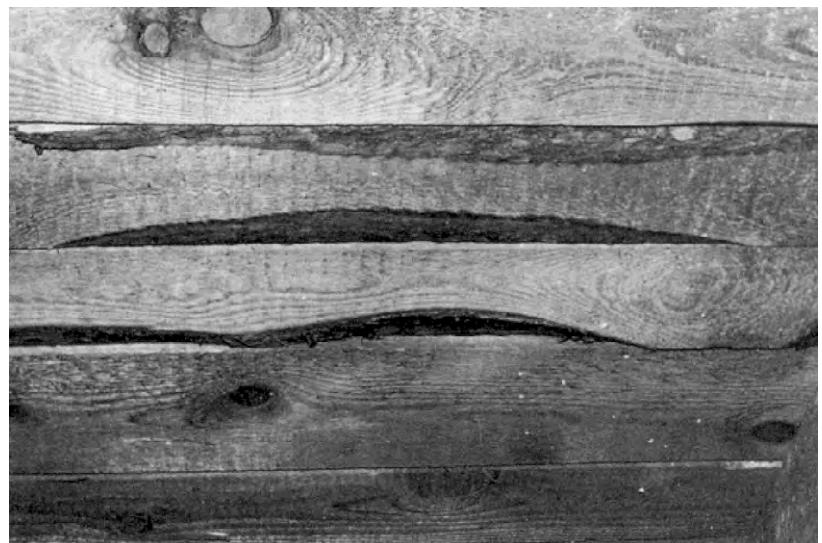
**Bild 2.1-5**  
unzulässige Baumkanten bei Dachschalung [Foto: WEKA-1]

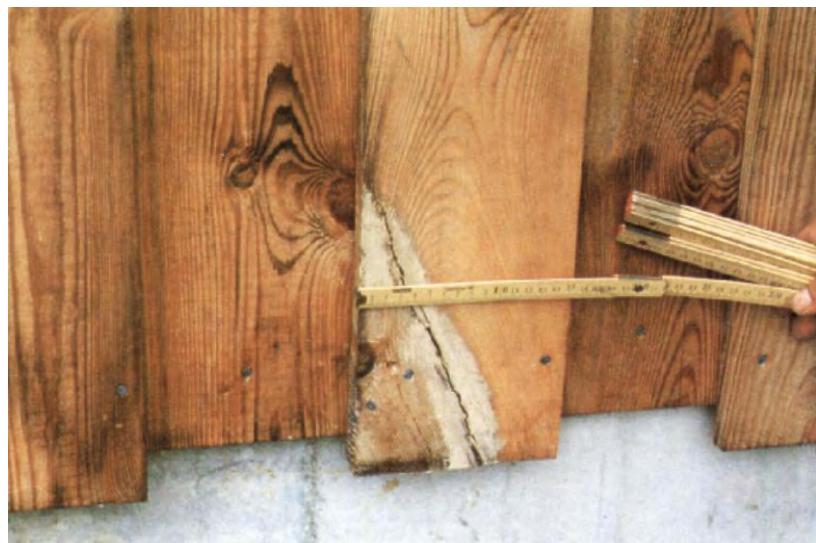
**Bild 2.1-6a**  
unzulässige Risse bei Außenwandbekleidungen [Foto: WEKA-1]

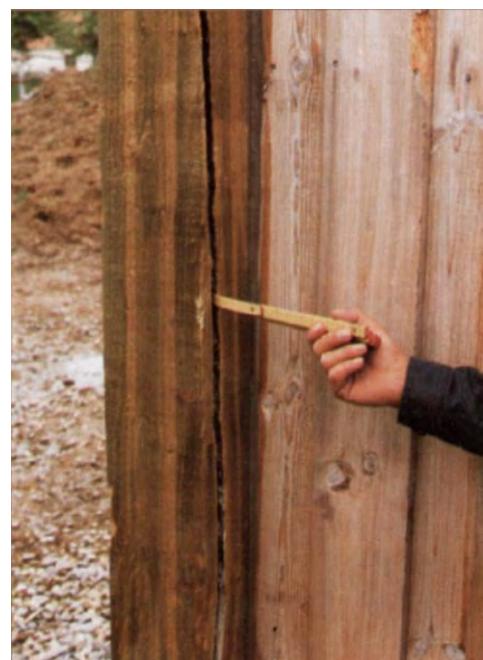
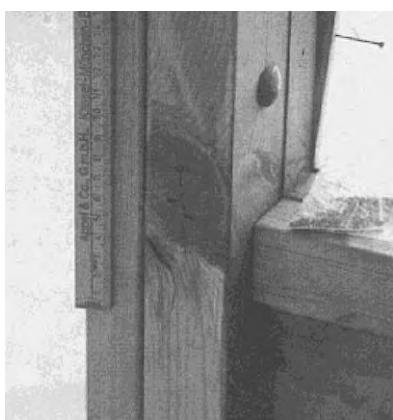
**Bild 2.1-6b**  
unzulässige Risse bei Außenwandbekleidungen [Foto: WEKA-1]

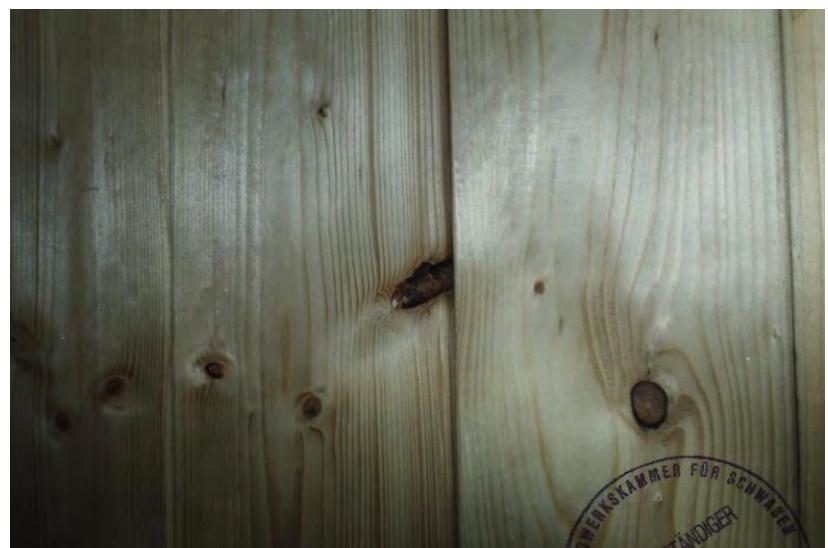
**Bild 2.1-8**  
unzulässiger Hobelfehler bei Fensterholz  
[Foto: WEKA-1]

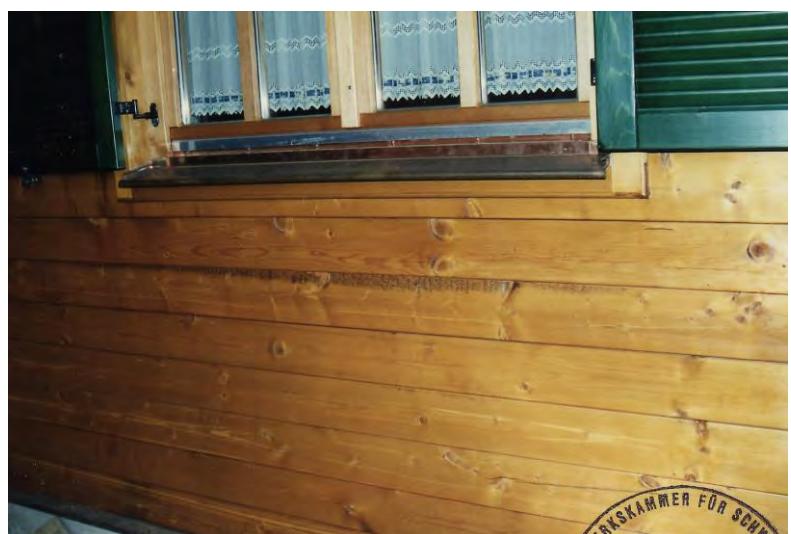
**Bild 2.1-9**  
unzulässige Ausfalläste bei Wandbohlen [Foto: Galilää]

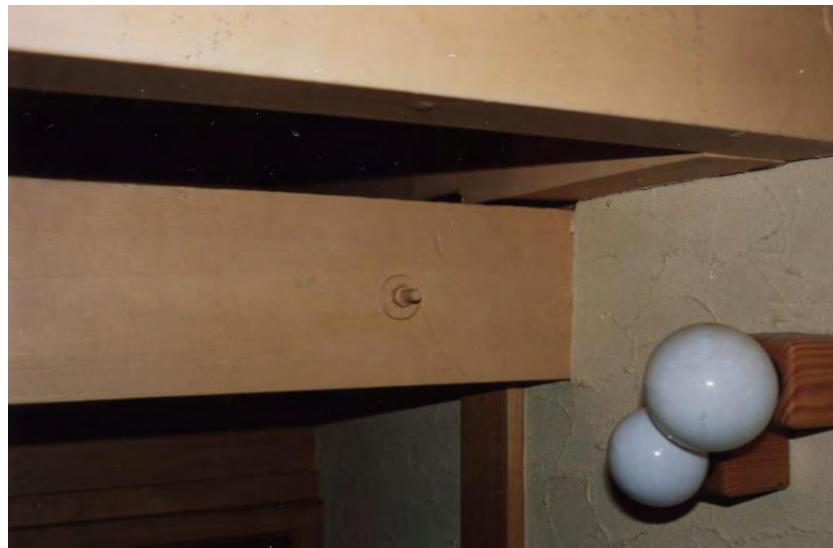
Ursprünglich auf Kontakt verlegte Bauteile „hängen in der Luft“, wenn das aufgelegte Bauteil die Verformung des unteren Teiles nicht mitmacht (**Bild 2.1-13a und -13b**).

**Bild 2.1-13a**  
geöffnete Kontaktfuge  
[Foto: Frech]

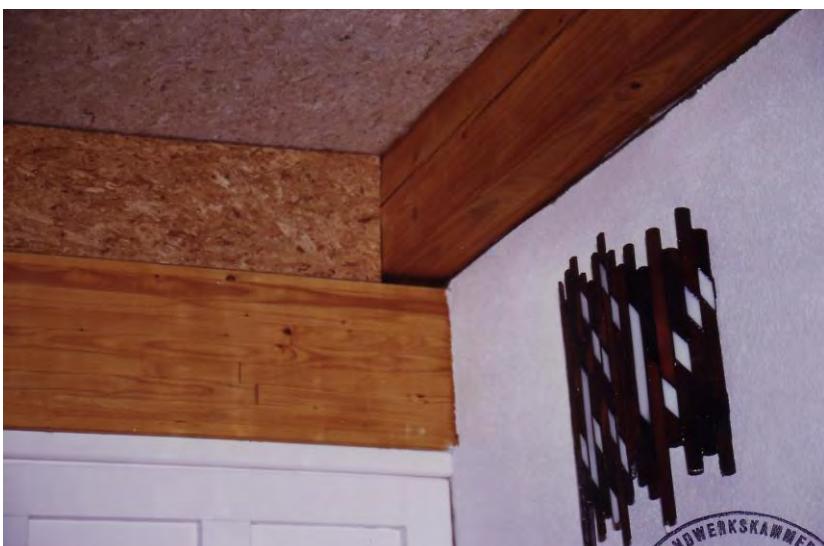
**Bild 2.1-13b**  
geöffnete Kontaktfuge  
[Foto: Galiläa]

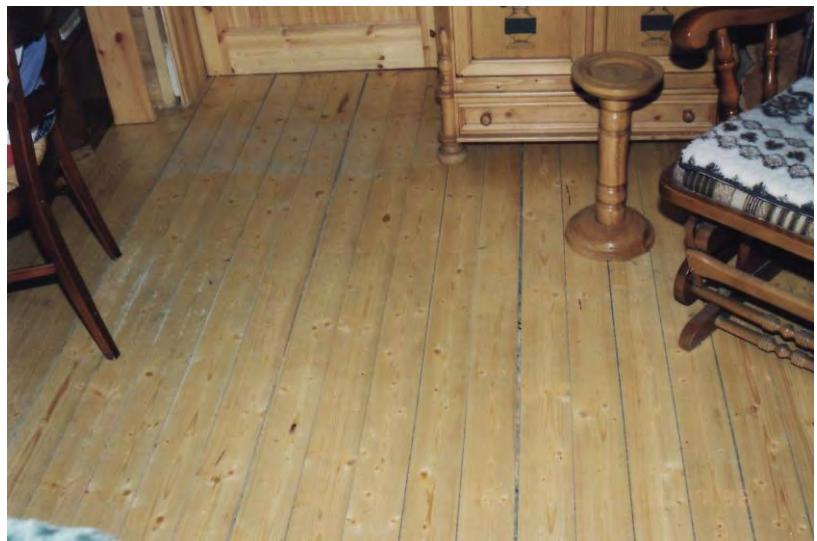
Bei Dielenböden kommt es immer dann zu Reklamationen, wenn zu feuchte Dielen eingebaut werden (**Bild 2.1-14**).

**Bild 2.1-14**  
Fugen bei Dielenboden  
[Foto: Macha]

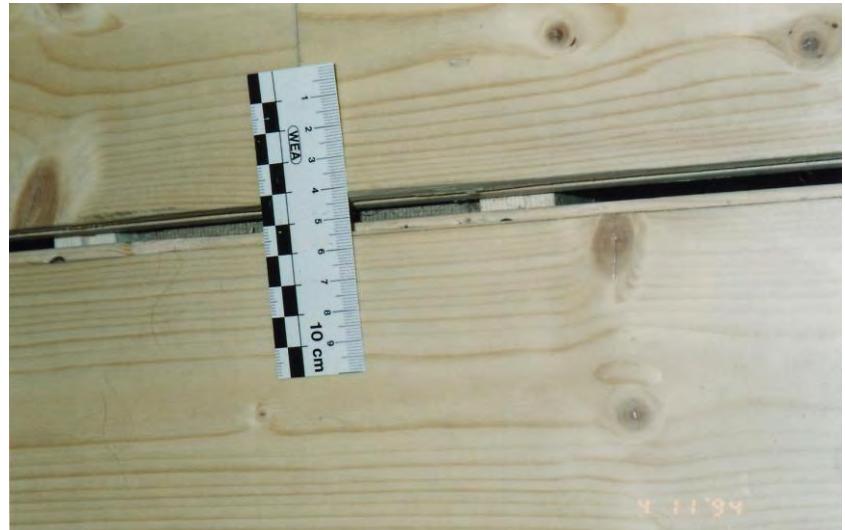
Die auftretenden Fugen können dabei so groß werden, daß Verletzungsgefahr besteht (**Bild 2.1-15**).

**Bild 2.1-15**  
Verletzungsgefahr bei großer  
Fuge in Dielenboden  
[Foto: Schmidt]

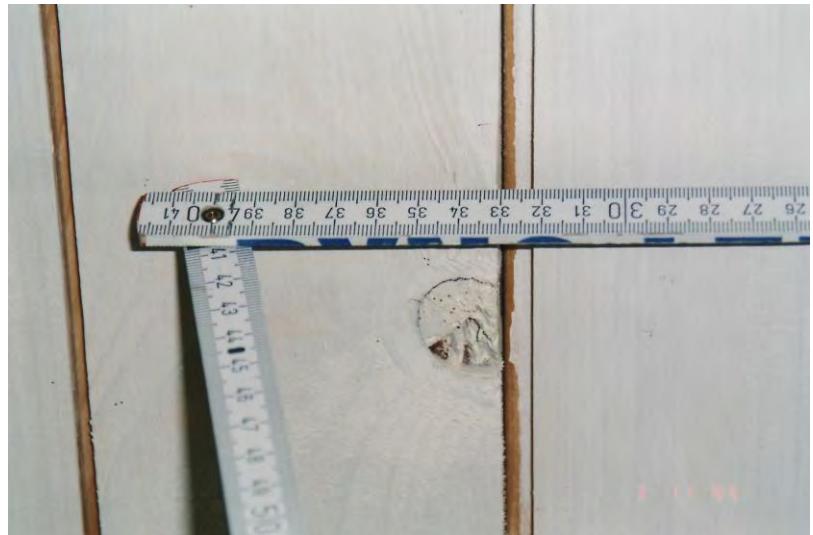
Auch bei Nut- und Feder- schalungen kann das Öffnen der Fugen zu unerwünschten Folgen führen (**Bild 2.1-16**)

**Bild 2.1-16**  
sichtbares Öffnen der Fugen von  
gestrichenen Nut- und Federbrettern  
[Foto: Schmidt]

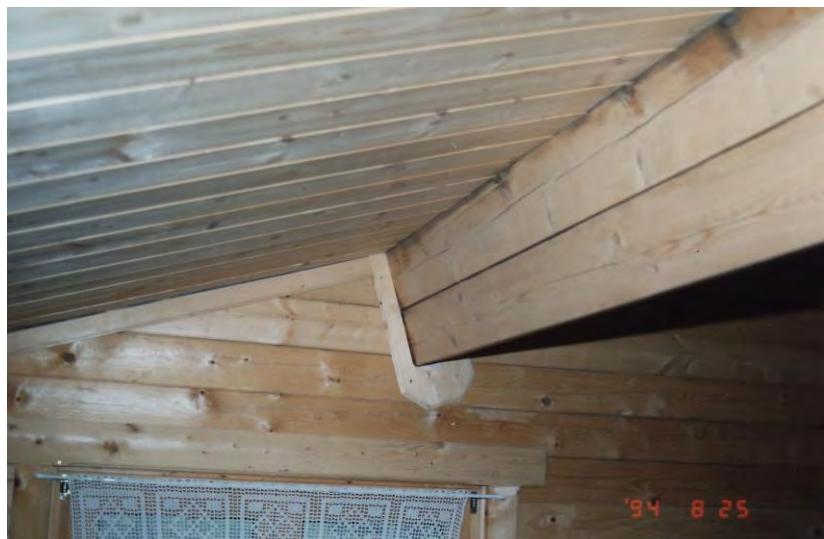
Bei Durchdringungen von Außenwänden führen solche Fugen zu Undichtigkeiten in der Gebäudehülle (siehe auch Abschn. 5.4). Beträchtliche Energieverluste (Heizenergie) und Tauwasserschäden sind die Folge (**Bild 2.1-18 und –19a, b**).

**Bild 2.1-18**  
Fuge bei Durchdringung einer  
Außenwand [Foto: Macha]

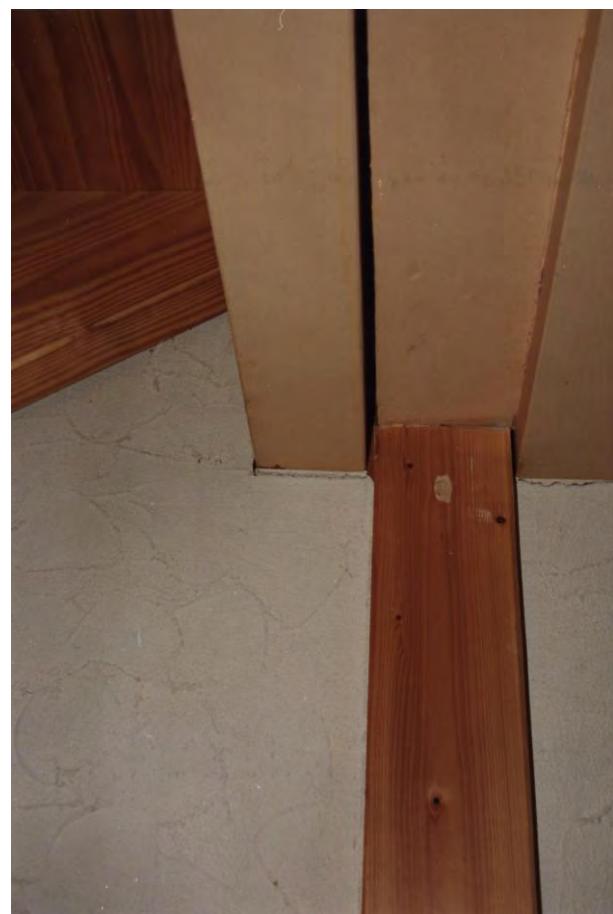
**Bild 2.1-19a**  
Fugen bei Durchdringung einer Außenwand  
[Foto: Frech]

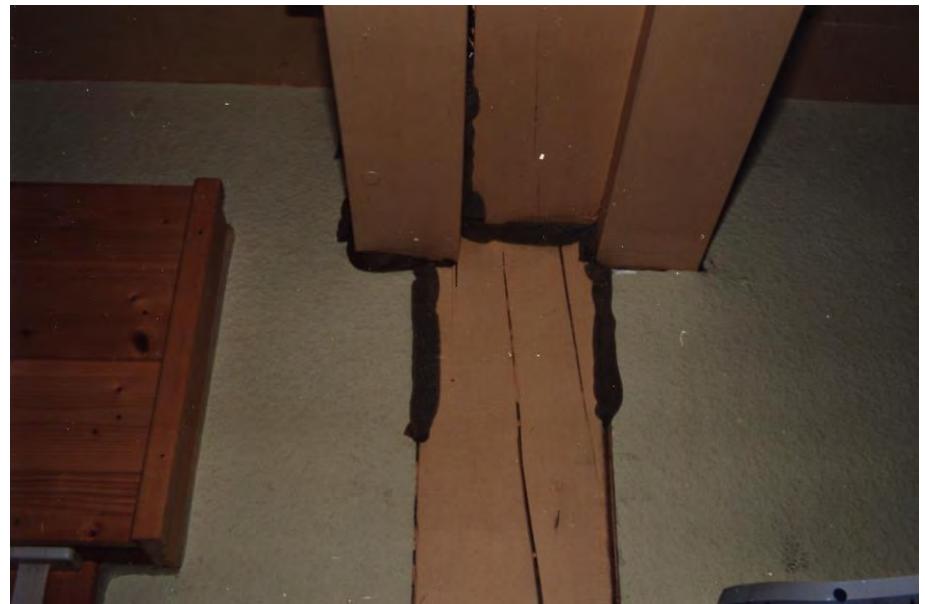
**Bild 2.1-19b**  
Fugen notdürftig ausgestopft  
[Foto: Frech]

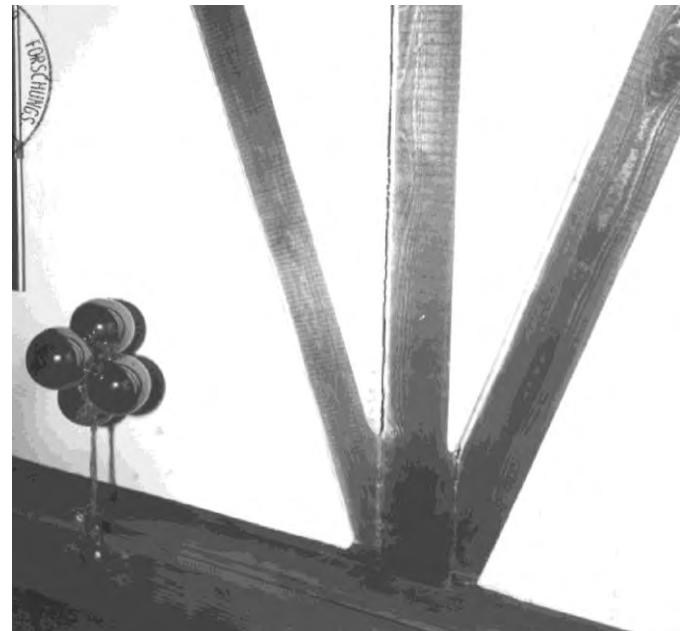
Bei Holzskelettkonstruktionen sind Fugen zwischen Holzbauteilen und Ausfachung meist auf das Schwinden der Hölzer zurückzuführen (**Bild 2.1-20a und 20-b**).

**Bild 2.1-20a**  
Fugen zwischen Holz und Ausfachung [Foto: FMPA]

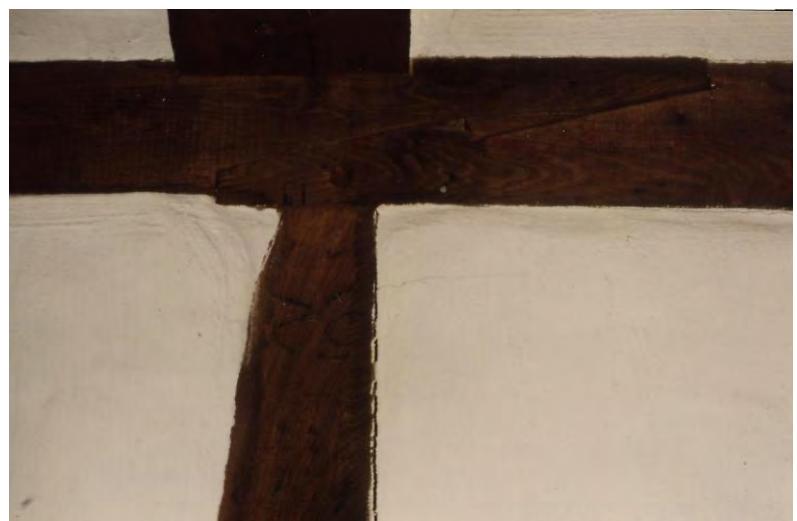
**Bild 2.1-20b**  
Fugen zwischen Holz und Ausfachung  
[Foto: Schmidt]

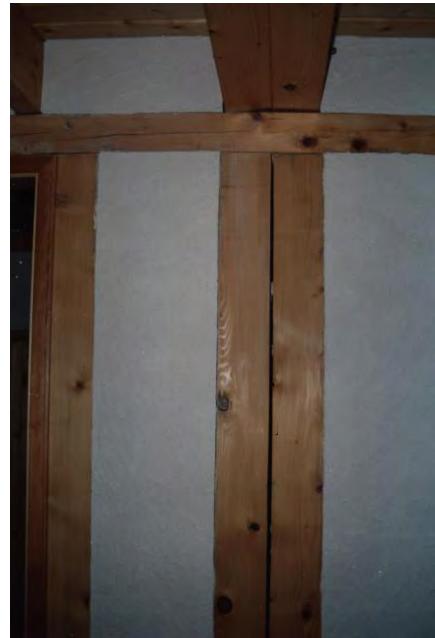
Solche Fugen im Wandbereich stellen auch eine erhebliche Beeinträchtigung des Schallschutzes dar (**Bild 2.1-21**).

**Bild 2.1-21**  
Beeinträchtigung des Schallschutzes durch Fugen zwischen Stützen  
[Foto: Frech]

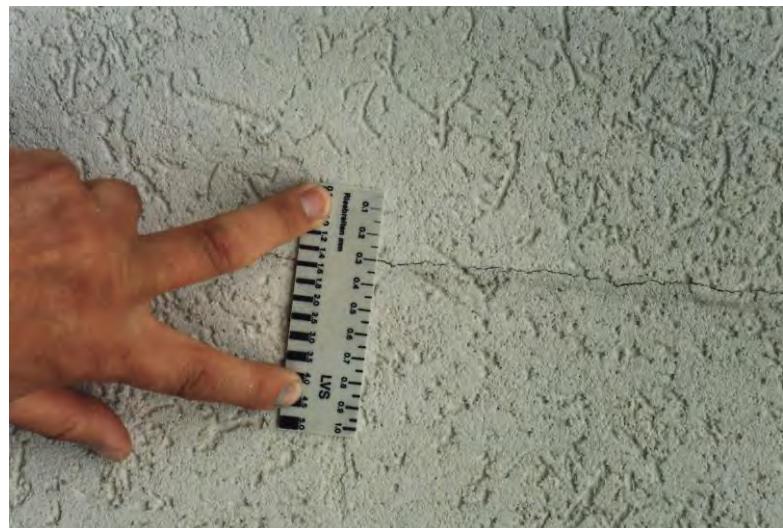
Bei durchgehenden Fassaden ohne Bewegungsfugen können Setzungen der Hölzer im Deckenbereich zu Rissen und Quetschfalten in der Fassade führen (**Bild 2.1-23 und –24**).

**Bild 2.1-23**  
Riß in verputzter Fassade durch Setzung [Foto: Köhnke]

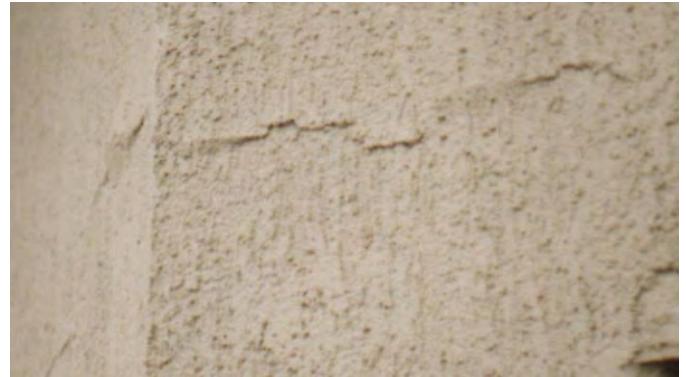
**Bild 2.1-24**  
Quetschfalten in Fassade infolge von Setzungen  
[Foto: Sto-AG]

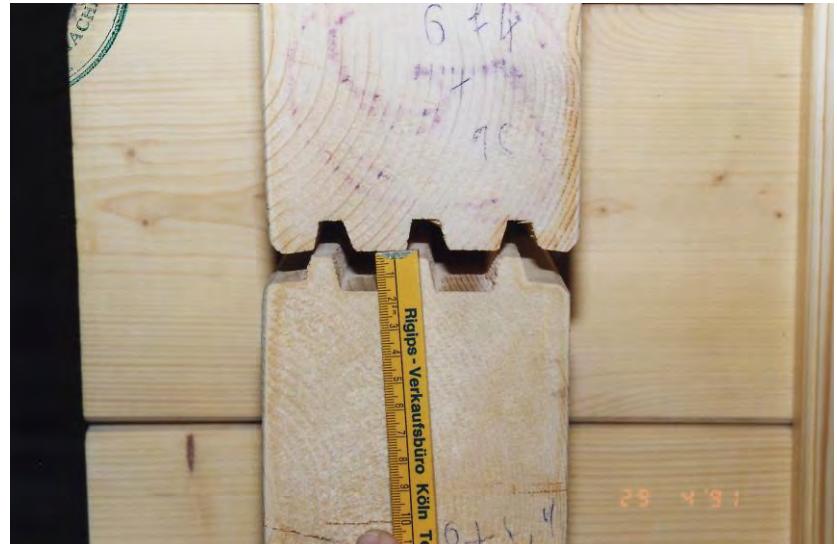
So können bei Einbau von zu feuchtem Holz die zwischen den Bohlen auftretenden Fugen sogar so groß werden, daß die Nut- und Federverbindung unwirksam wird (**Bild 2.1-25**).

**Bild 2.1-25**  
unwirksame Nut- und Federverbindung bei Blockbohlen  
[Foto: Macha]

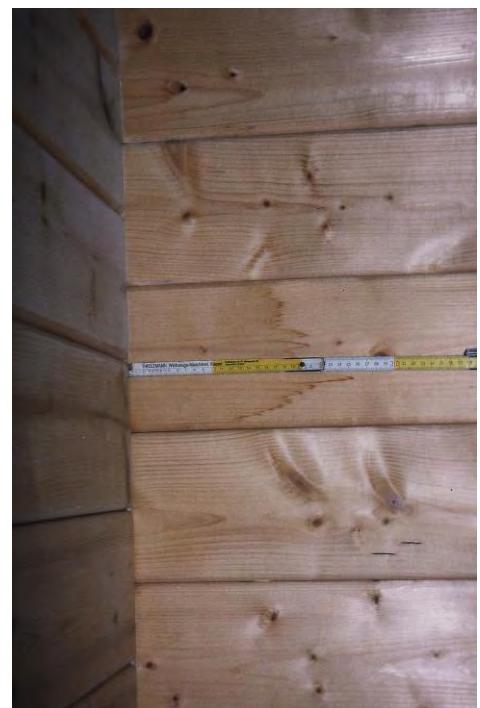
Im Bereich von Eckverkämmungen können durch das Trocknen der Blockbohlen Fugen entstehen, die zu Undichtigkeiten und damit zu Wassereintritt und Wärmeverlusten führen können (**Bild 2.1-26**). Auf weitere Punkte, die beim Blockhausbau besonders zu achten sind, wird in den Abschn. 3.2 und 4.2 eingegangen.

**Bild 2.1-26**  
Wasserflecken im Bereich einer undichten Eckverkämmung [Foto: Egle]

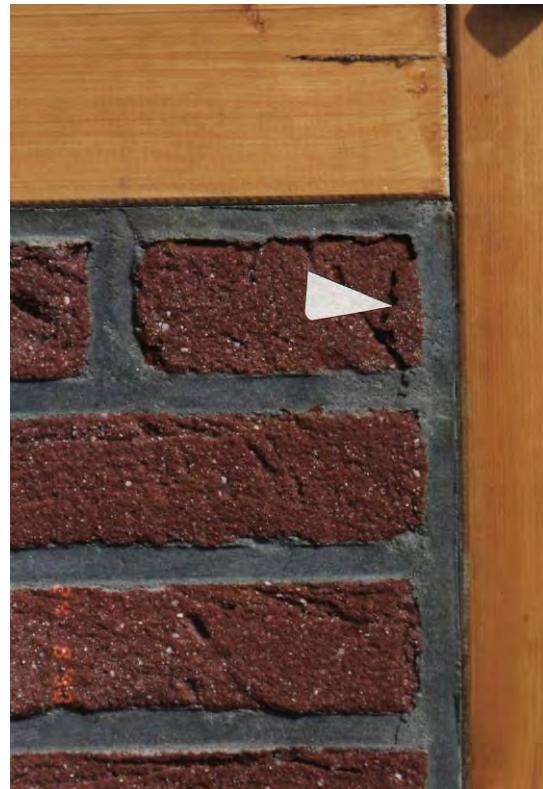
Aber nicht nur das Schwinden des Holzes kann zu Mängeln/Schäden führen, sondern auch das Quellen. In **Bild 2.1-27** ist dargestellt, wie das Quellen der zu trocken eingebauten Hölzer zu Abplatzungen im Verblendmauerstein führen kann.

Abplatzung im Verblendmauerwerk durch  
Quellen des Holzes  
[Foto: Schmidt]

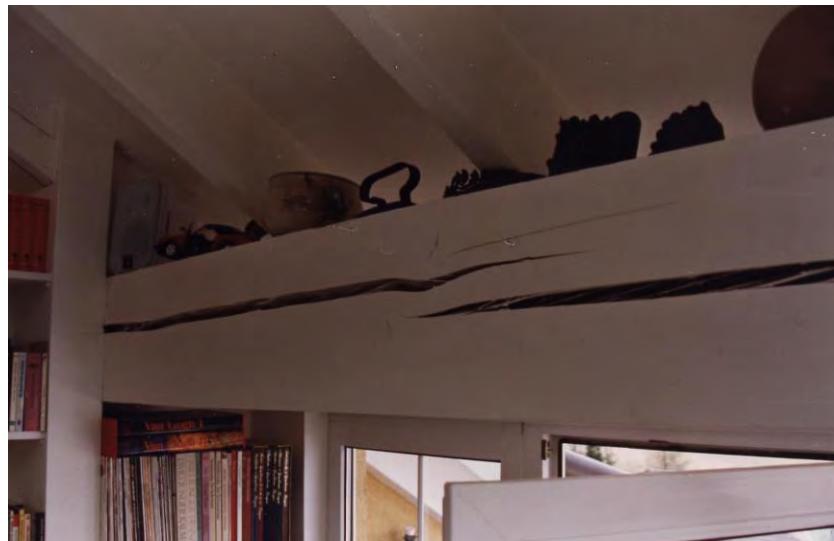
**Bild 2.1-31**

großer Riß in Mittelpfette; besonders auffällig durch weißen Anstrich [Foto: Frech]

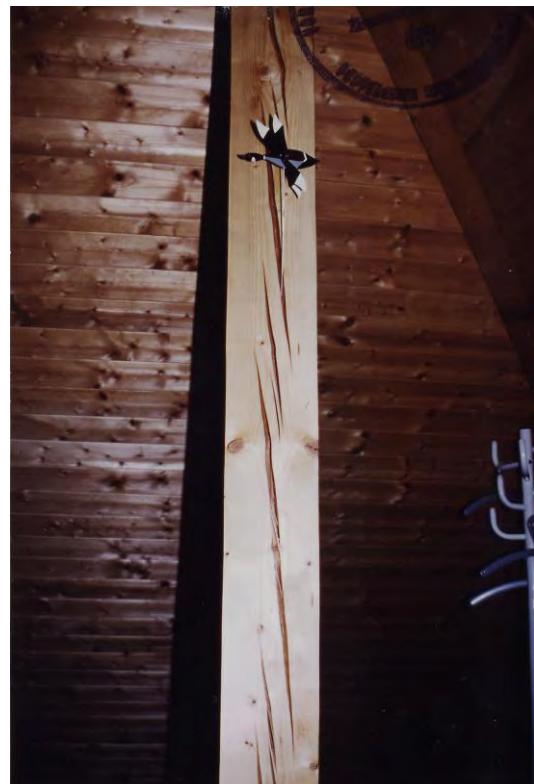
**Bild 2.1-32**

rissige Stütze [Foto: Galiläa]

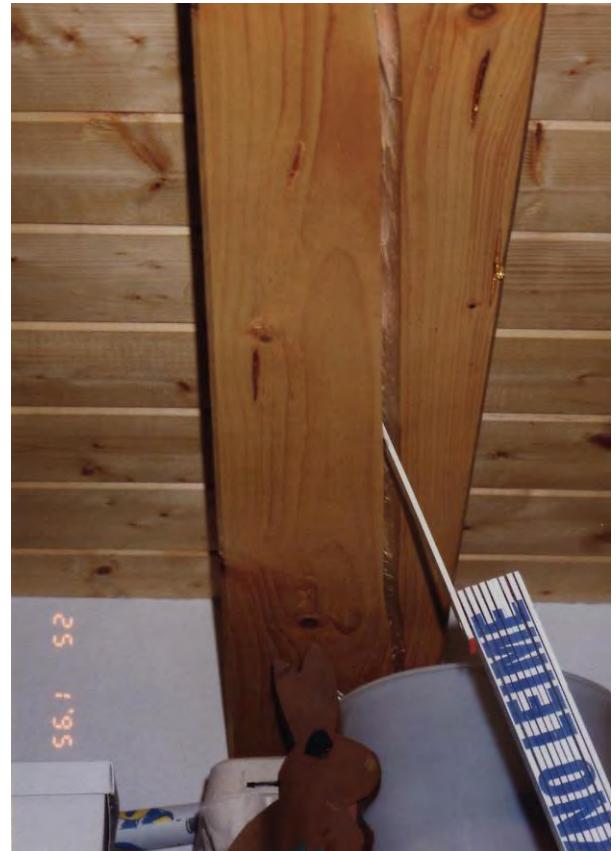
**Bild 2.1-33**

Deckenbalken mit unterseitigem Riß  
[Foto: Schmidt]

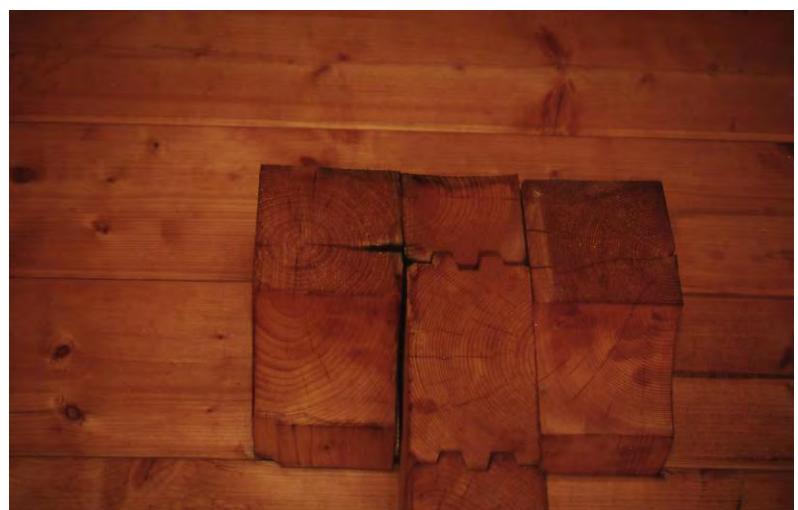
**Bild 2.1-34a**

Bei Durchdringungen bilden Risse in den Holzbalken „Schlupflöcher“ für die Luft, so daß selbst bei guter Abdichtung um die Balken herum Zuglufterscheinungen, Wärmeverluste und Feuchteschäden infolge von Luftströmungen die Folge sein können (vgl. Bild 2.1-34a und –34b).

seitliche Risse als „Schlupfloch“ für die Luft [Foto: Egle]

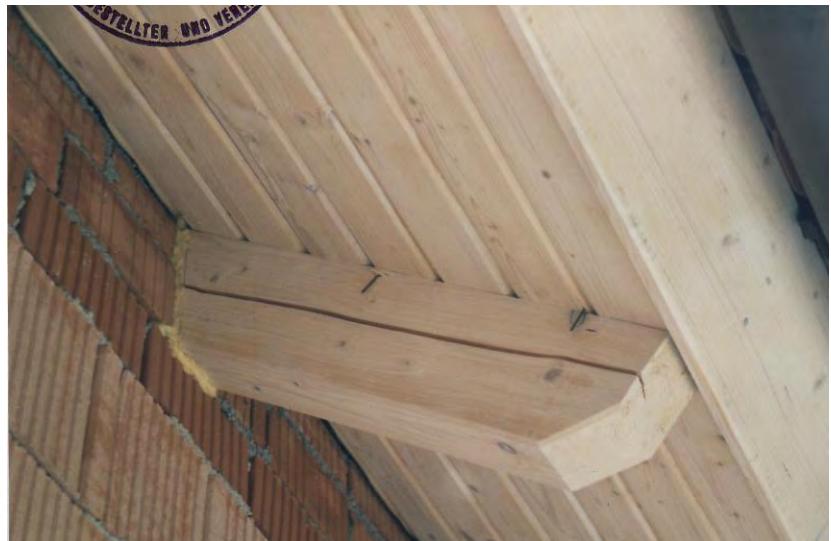
**Bild 2.1-34b**

seitliche Risse als „Schlupfloch“ für die Luft [Foto: Galiläa]

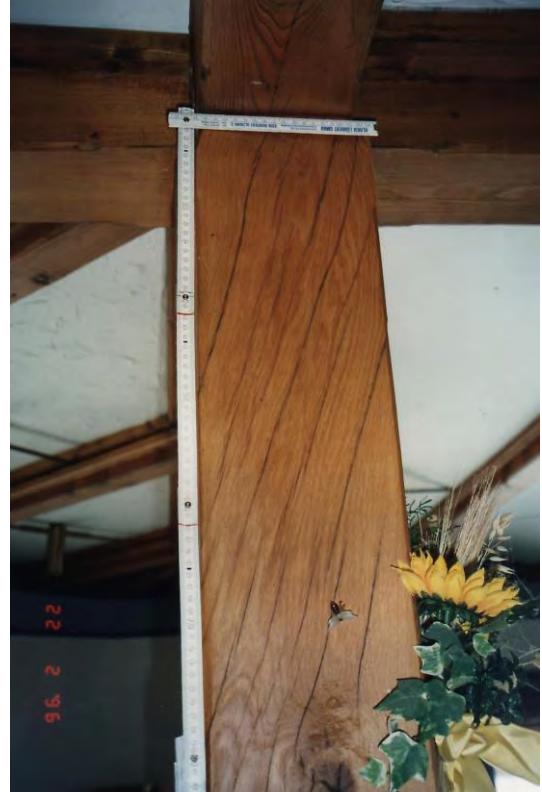
**Bild 2.1-35**

Eichenstütze mit Drehwuchs [Foto: Schmidt]

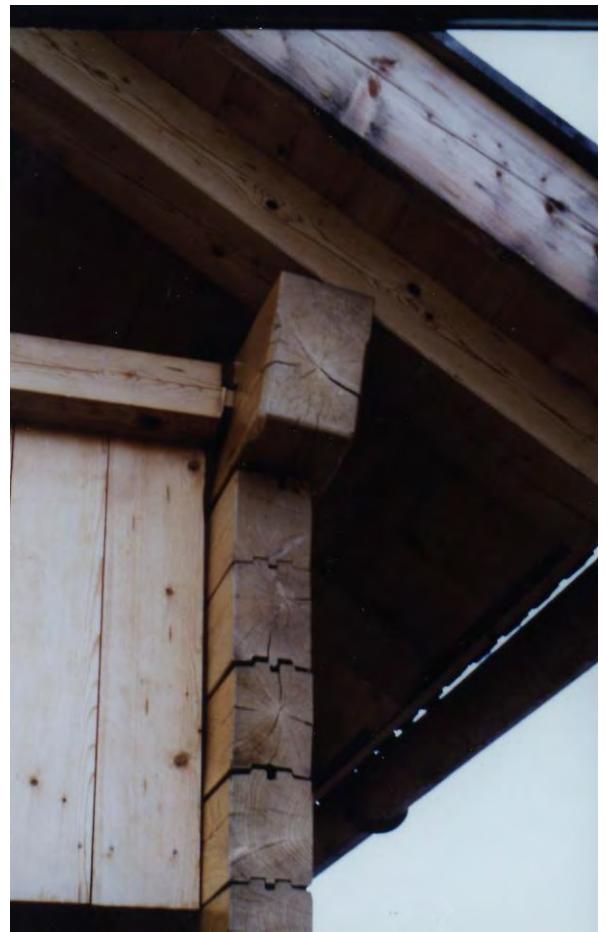
**Bild 2.1-36**  
Verdrehte Fußpfette [Foto: Trübwetter]

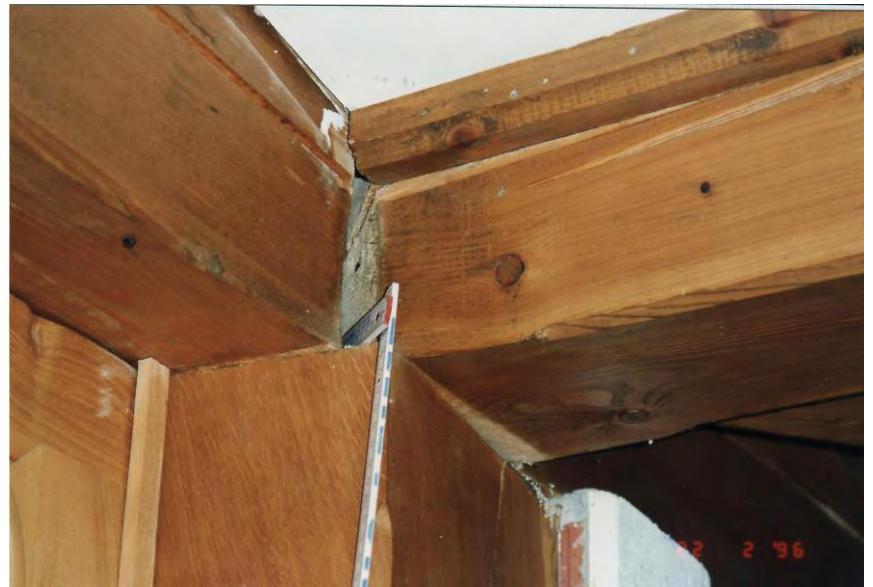
**Bild 2.1-37**  
Anschluß Deckenbalken: Fugen,  
Verdrehungen und Rißbildung durch  
Schwinden [Foto: Schmidt]

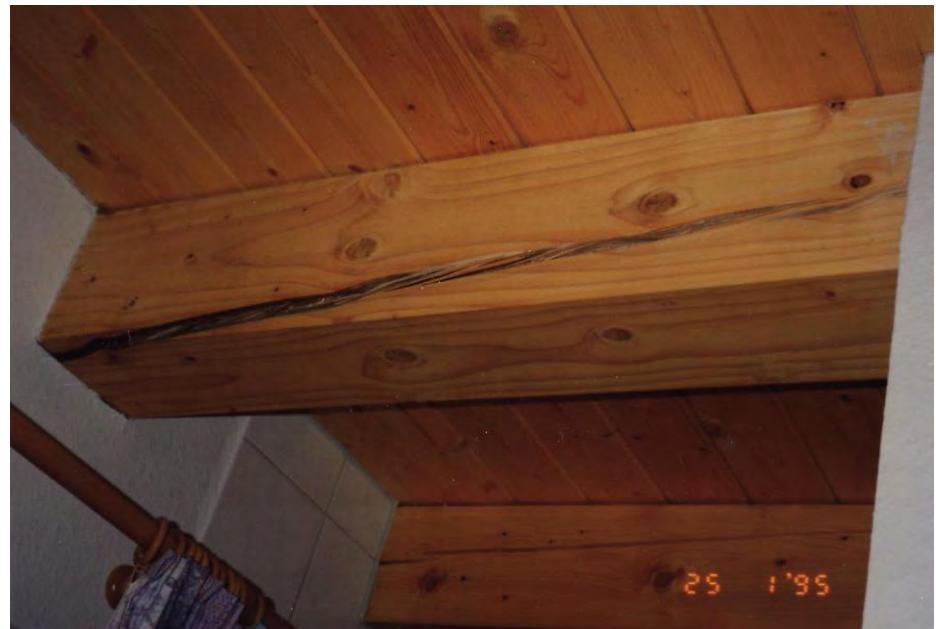
**Bild 2.1-38**

diagonaler Riß durch Schrägfaserigkeit [Foto: Schmidt]

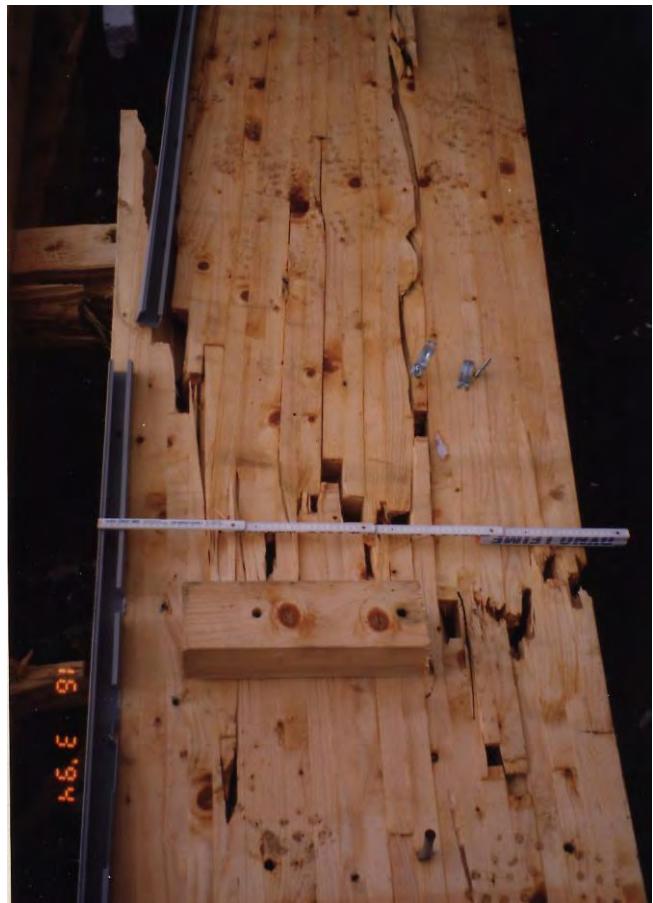
Da die KZV ein wesentlicher festigkeitsbestimmender Faktor ist, unterliegt die Herstellung von Keilzinkenverbindungen für Brettschichtholz der Klassen BS 14, BS 16 und BS 18 seit Einführung der DIN 1052-1/A1 in den Jahren 1996/97 einer Eigen- und Fremdüberwachung. In **Bild 2.2-2** ist ein Brettschichtholzträger dargestellt, bei dem das Bruchbild den Keilzinkungen in den verschiedenen Lamellen folgt und auf eine unzureichende Qualität der KZV hindeutet.

Brettschichtholzträger mit Bruchbild, das den Keilzinkenverbindungen folgt [Foto: Schmidt]

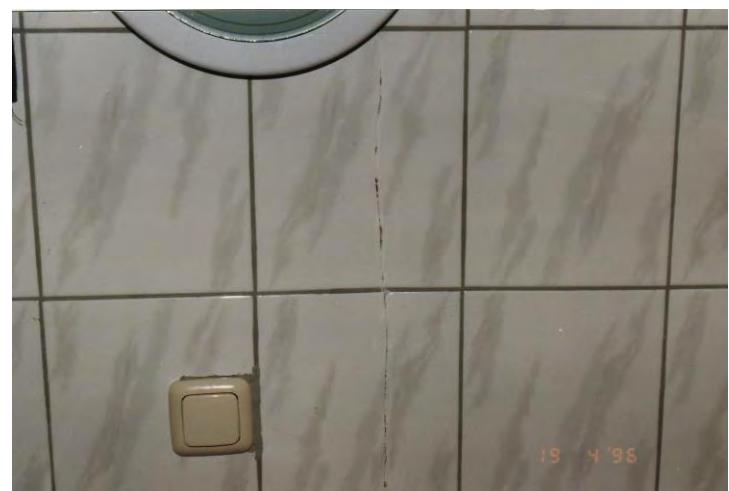
Beim Einsatz von Holzwerkstoffplatten in Naßbereichen (Bad, Küche) ist der Abdichtung von Flächen und Fugen zur Verhinderung einer unzuträglichen Befeuchtung besondere Aufmerksamkeit zu widmen, weil spröde Beläge (Fliesen) keine ausreichende Elastizität besitzen, um solche Verformungen zu verkraften. Bei großformatigen Fliesen kann dies zu Rissen oder gar zum Abplatzen der Fliesen führen (**Bild 2.3-3**).

**Bild 2.3-3**  
Risse in Fliesen durch Aufwölben  
einer HWSt-Platte  
[Foto: Macha]

Werden GKBI-Platten als Untergrund von Fliesen eingesetzt, so ist im Hinblick auf die Vermeidung von unzuträglichen Formänderungen der Platten und damit auch von Rissen in den Fliesen zu empfehlen, die Platten zweilagig zu verlegen und/oder den Rippenabstand der Tragkonstruktion zu reduzieren.

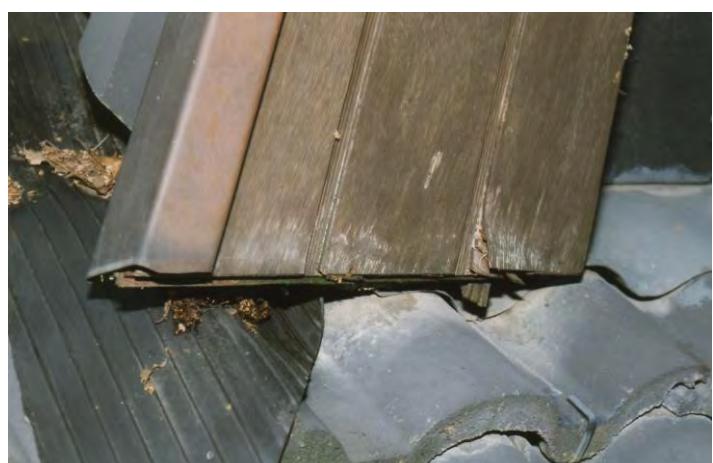
**Bild 2.3-5**

**Aufblättern im Kantenbereich** Horizontale Kanten - speziell die unteren Abtropfkanten - sind mit großer Sorgfalt wasserabweisend zu versiegeln, da sie in starkem Maße der Befeuchtung durch ablaufenden Regen ausgesetzt sind und zum Aufblättern der Furniere neigen (**Bild 2.3-5**).

Aufblättern einer BFU-Platte durch unzureichenden Bodenabstand und mangelhaften Kantenschutz  
[Foto: Macha]

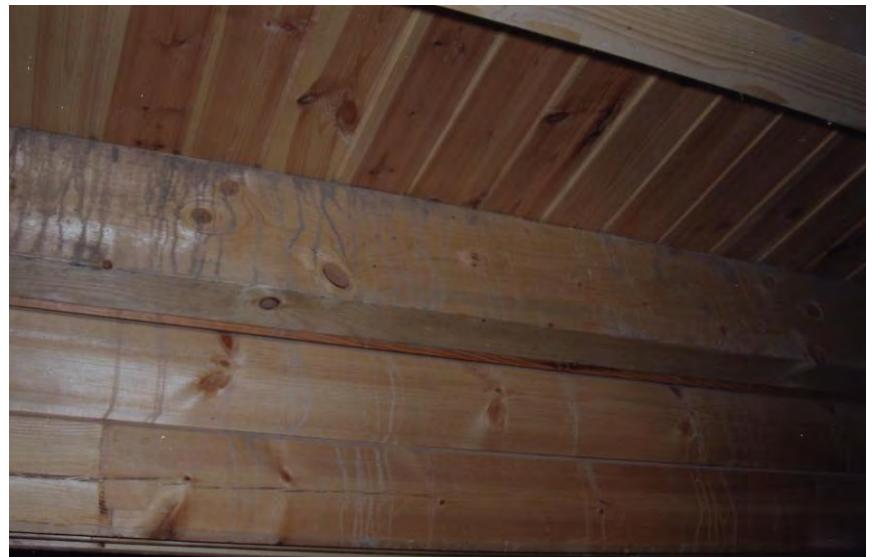
**Bild 3.2-1**

Eine nicht materialgerechte Lagerung von Holzbau- teilen auf der Baustelle hat z.B. Verschmutzungen und Beschädigungen (Eindrückungen, Absplit- terungen) zur Folge, die das optische Erschei- nungsbild beeinträchtigen (**Bild 3.2-1 bis –3**).

Verschmutzung eines Deckenbalkens [Foto: Frech]

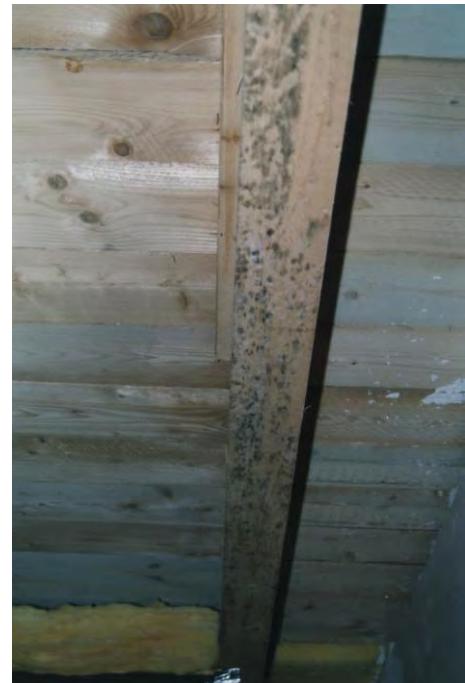
Werden die Hölzer nicht abgedeckt, so können sie bei Regen insbesondere über das Hirnholz ungehindert Wasser aufnehmen. Die erhöhte Holzfeuchte kann zu erheblichen Mängeln/ Schäden führen, z.B. zu (Schimmel-) Pilzbefall, wenn die Feuchte im eingebauten Zustand nicht schnell genug entweichen kann (**Bild 3.2-6 bis –8**).

**Bild 3.2-6**  
starker Schimmelpilzbefall an Sparren [Foto: Frech]

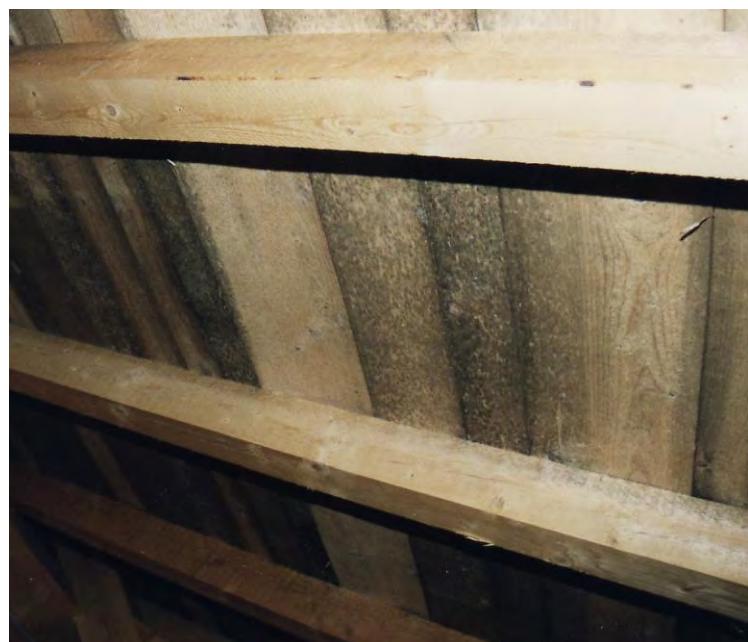
**Bild 3.2-7**  
Schimmelpilzbefall bei Dachschalung  
[Foto: Egle]

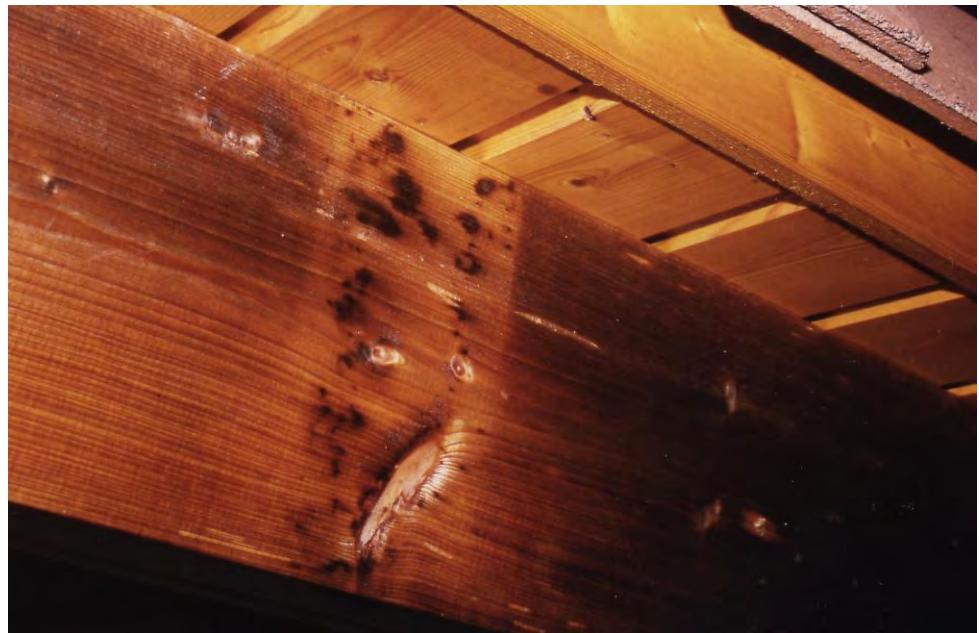
**Bild 3.2-8**

Sparren mit hellem Streifen und fleckiger Verfärbung durch mangelhafte Lagerung  
[Foto: Galiläa]

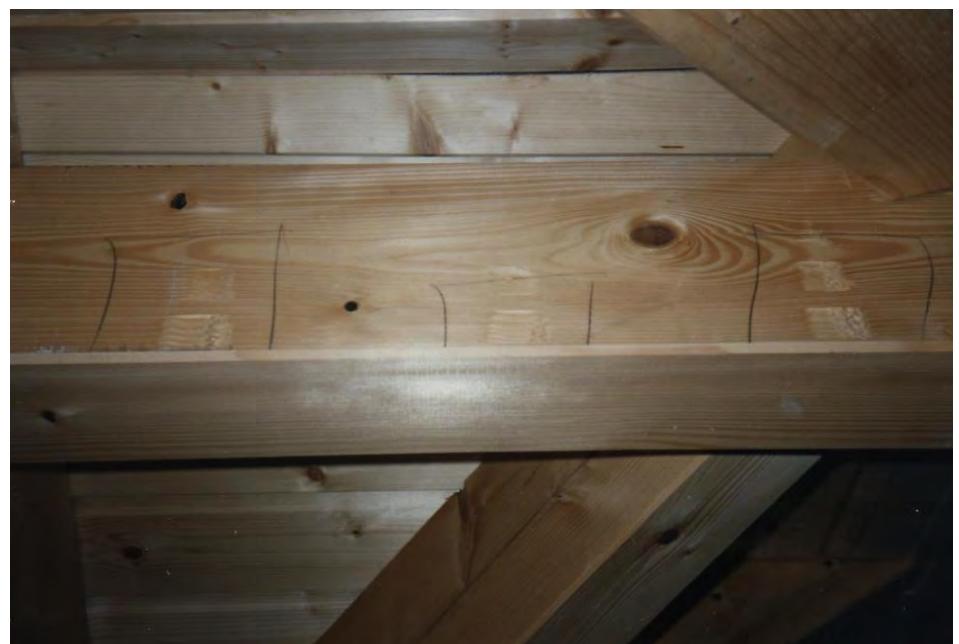
**Bild 3.2-9**

sichtbarer Balken mit Hobelschlägen  
[Foto: Steinmetz]

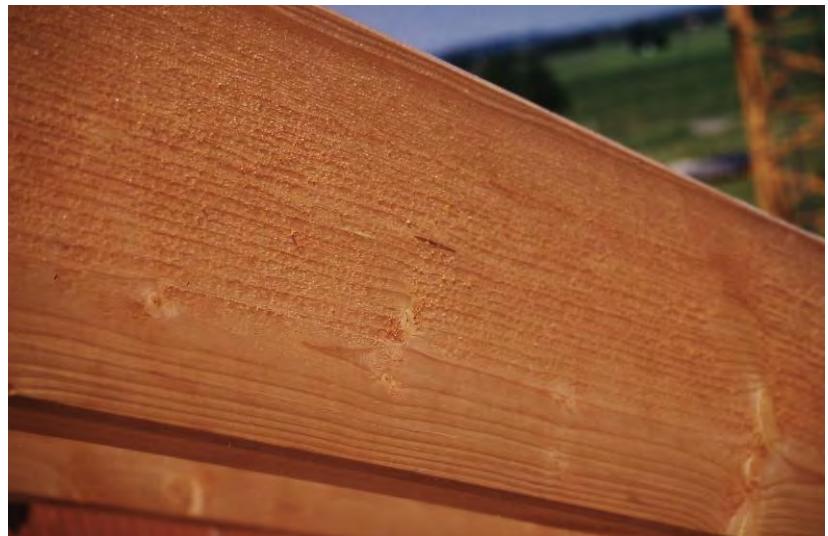
**Bild 3.2-10**  
Sparren mit rauher Oberfläche  
[Foto: Egle]

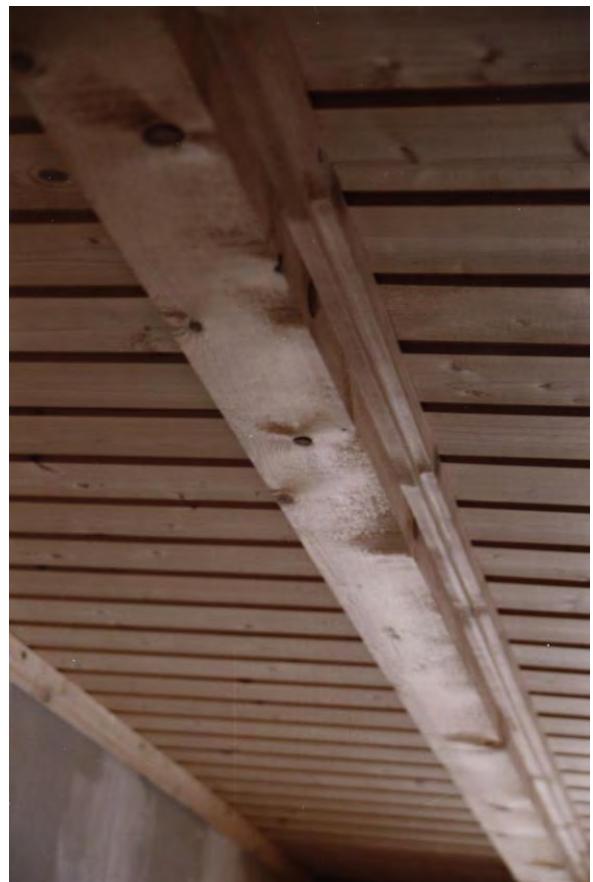
**Bild 3.2-11**  
sägerauher Deckenbalken [Foto: Frech]

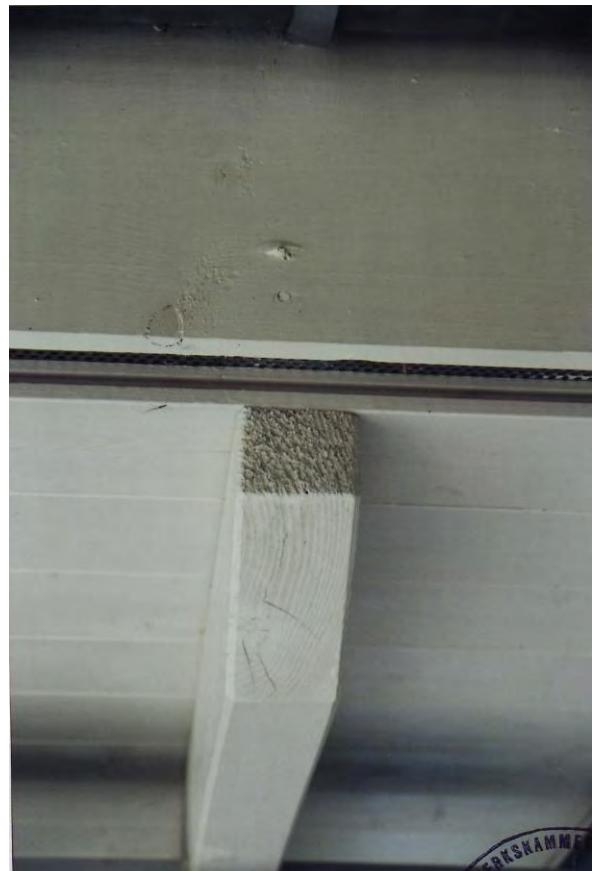
**Bild 3.2-12**  
mit der Kettensäge abgelängter Sparren [Foto: Galilää]

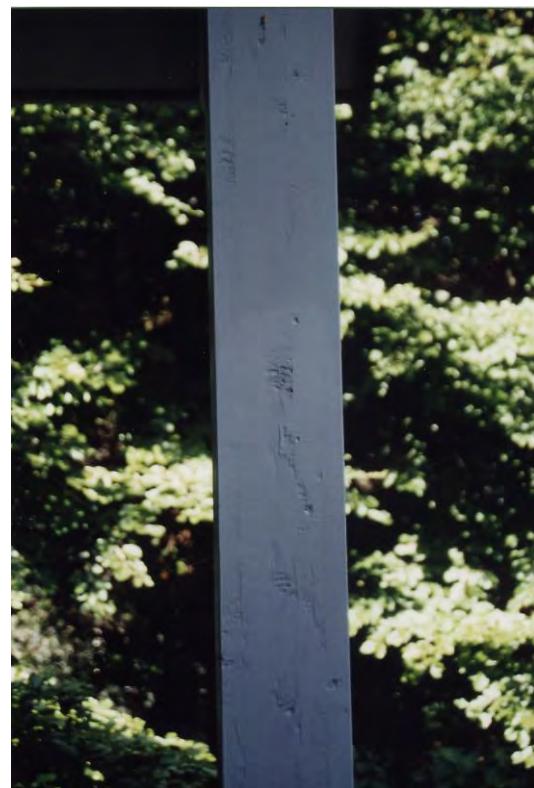
**Bild 3.2-13**  
Hobelfehler bei gestrichener Stütze [Foto: Galilää]

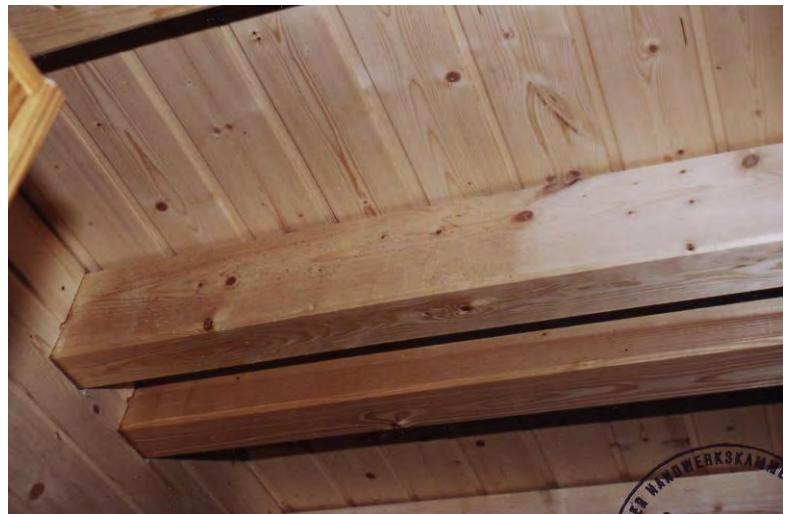
**Bild 3.2-14**  
nicht vollständig geschliffener  
Deckenbalken  
[Foto: Galilää]

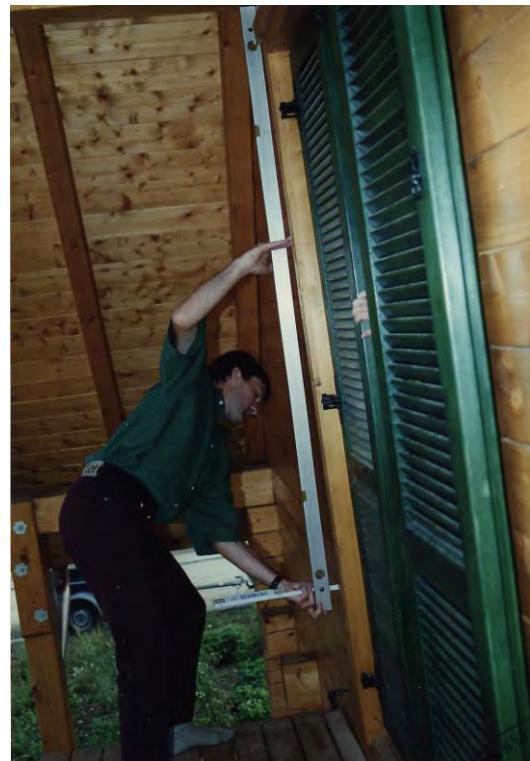
**Bild 3.2-16**

Fehlerhafte Ausführung: schiefstehende Giebelwand  
[Foto: Galilää]
