**Analyse und Bewertung  
von Schäden  
bei Holzkonstruktionen**

Prof. Dr. François Colling

Durchgeführt im Auftrage der  
Deutschen Gesellschaft für Holzforschung e.V., München

1999

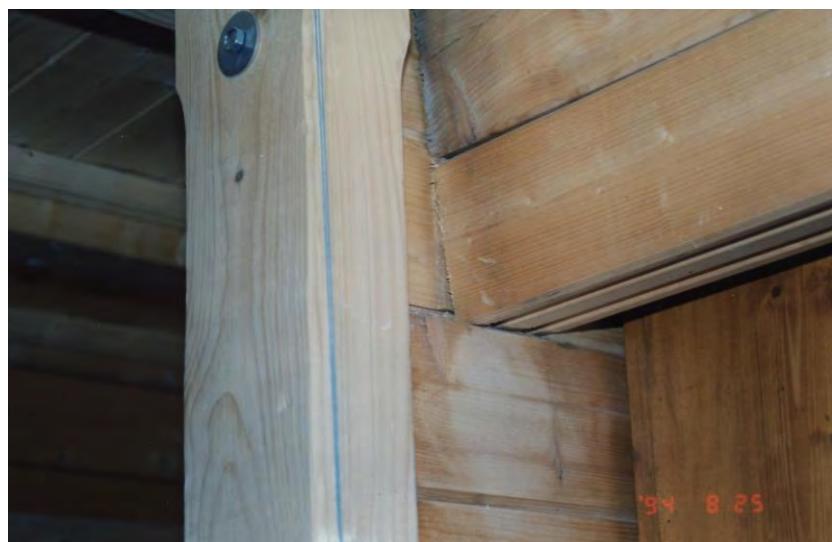
**Bild 3.2-17**

Fehlerhafte Ausführung: Unterzug mit einer Auflagertiefe von nur 15 mm [Foto: Macha]

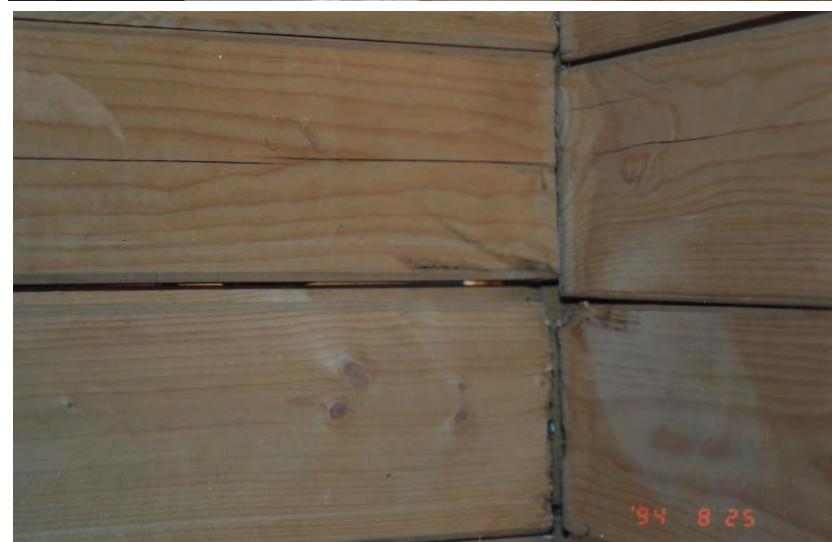
**Bild 3.2-18**

Fehlerhafte Ausführung: Blockbohlen ohne Verkämmung (durchscheinendes Licht) [Foto: Macha]

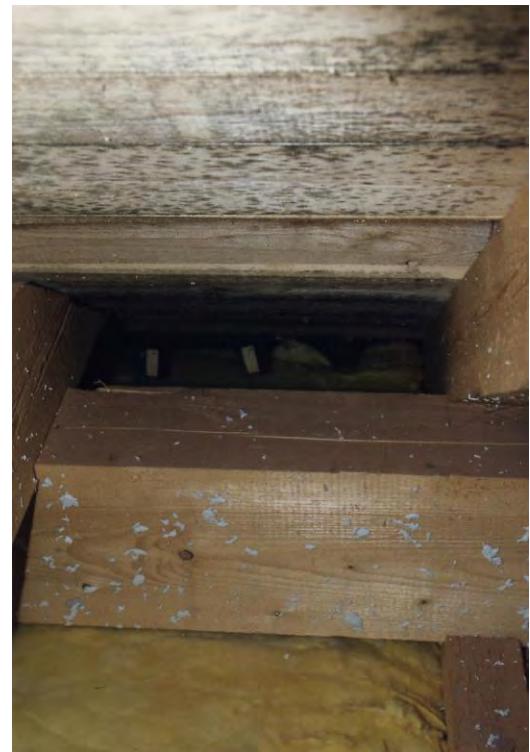
**Bild 3.2-20**

Fehlerhafte/ungenaue Ausführung:  
exzentrischer Stützenanschluß  
[Foto: Macha]

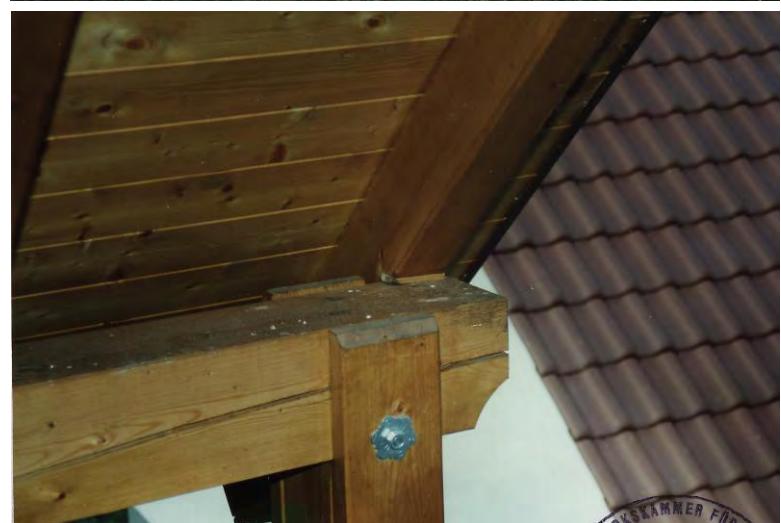
**Bild 3.2-22**

Fehlerhafte/ungenaue Ausführung: Dacheindeckung hört vor Giebel-Gesimsstirnbrett auf [Foto: Schmidt]

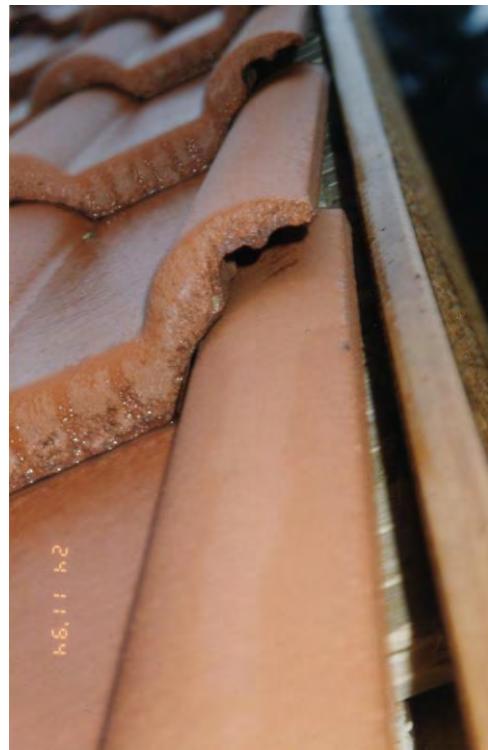
**Bild 3.2-23**

Fehlerhafte Ausführung: fehlender Abschluß der Dacheindeckung  
[Foto: Macha]

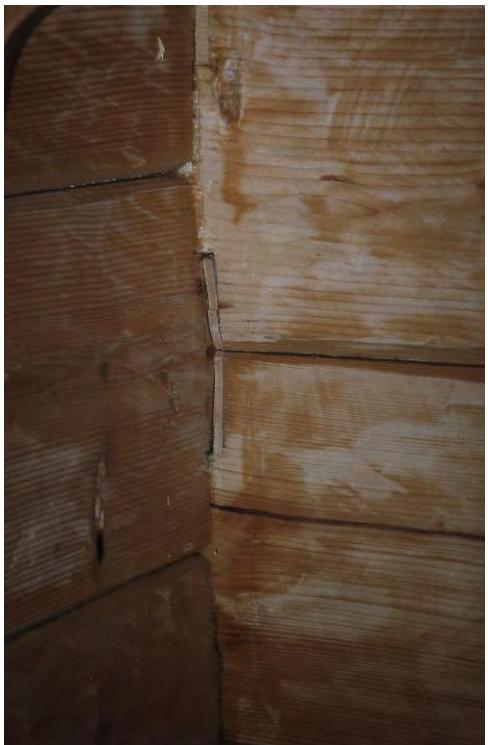
**Bild 3.2-25**

Ungenaue/nachlässige Ausführung: ausgeflickte Eckverkäm-  
mung [Foto: Egle]

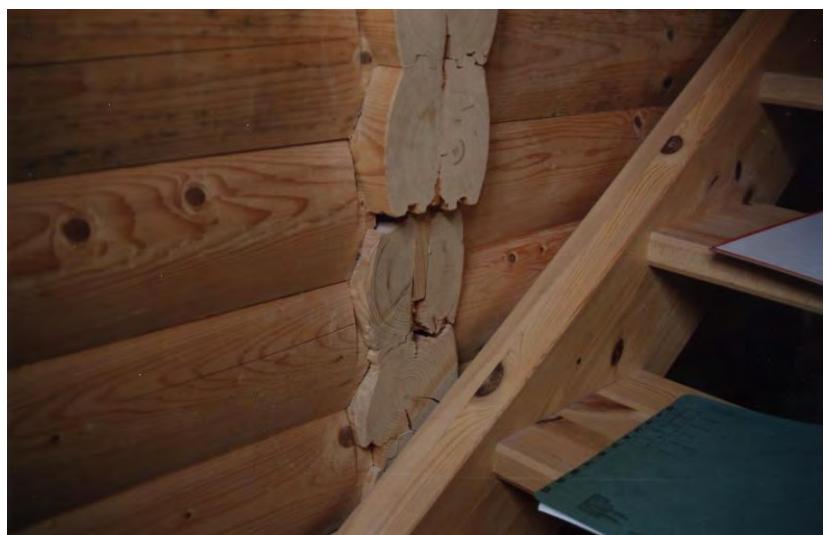
**Bild 3.2-26**

Ungenaue/nachlässige Ausführung:  
unschöne Blockbohlen im Treppen-  
bereich [Foto: Frech]

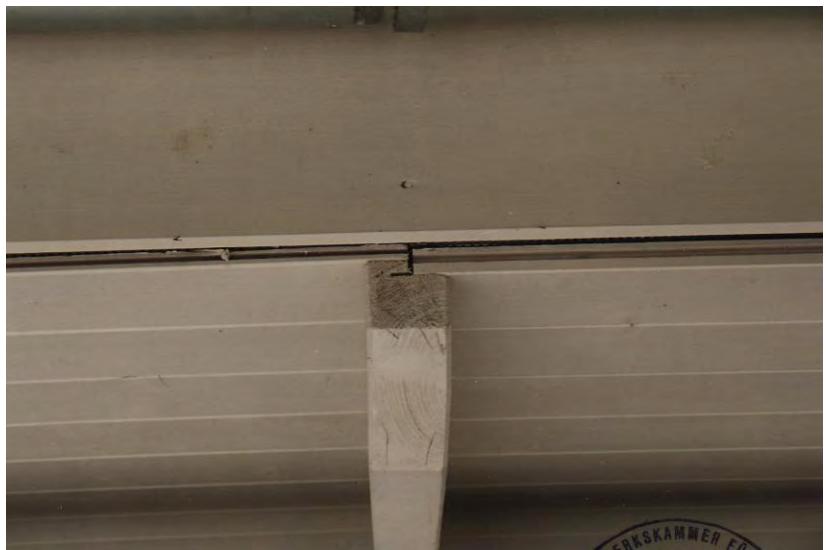
**Bild 3.2-27**

Ungenaue Ausführung: ausge-  
schnittener Sparren mit unglei-  
cher Schalung [Foto: Galilää]

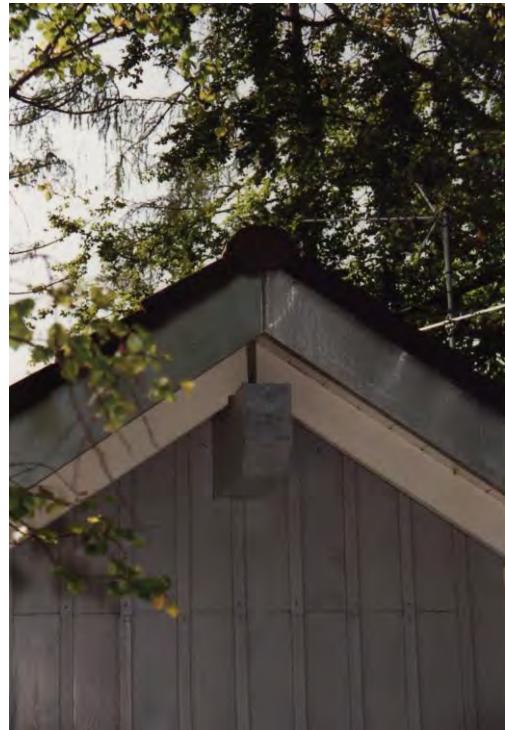
**Bild 3.2-29**

Ungenaue Ausführung: angestückelte Firstpfette [Foto:Egle ]

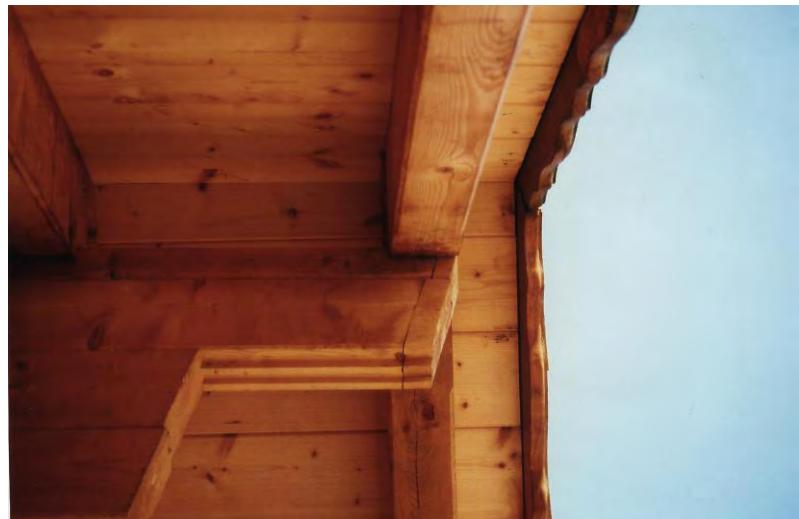
**Bild 3.2-30**

Ungenaue Ausführung: Fuge zwischen Deckenschalung und Wand [Foto: Galilää]

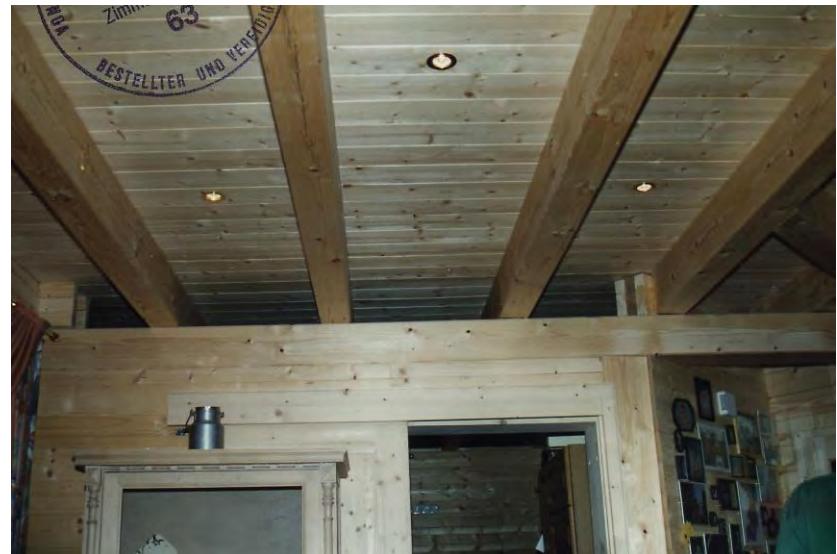
**Bild 3.2-31**

Nachlässige/fehlerhafte Ausführung:  
kein Abschluß zum Nachbarzimmer  
durch fehlende Stellbretter  
[Foto: Galilää]

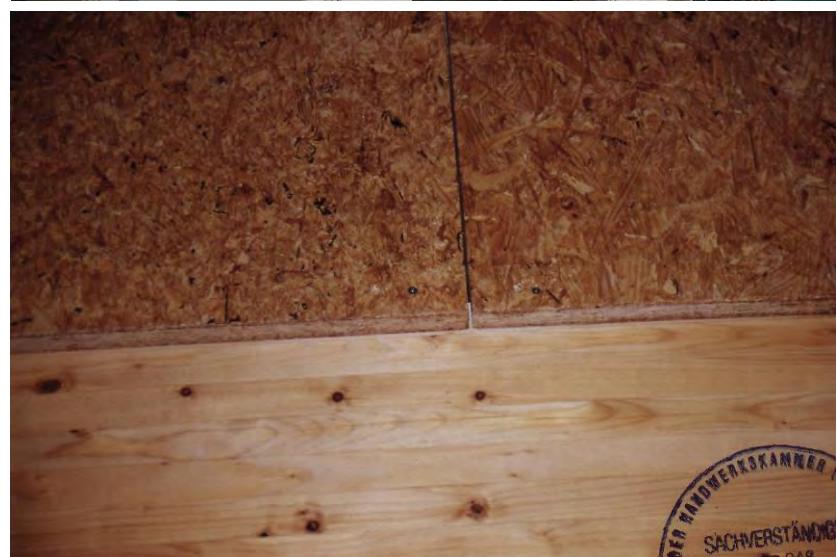
**Bild 3.2-32**

Nachlässige/ungenaue Ausführung:  
Fuge bei Plattenstoß [Foto: Galilää]

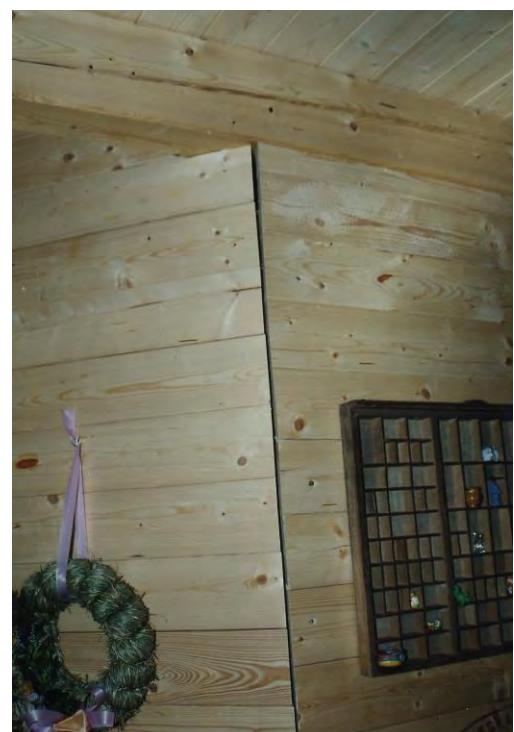
**Bild 3.2-33**

Nachlässige Ausführung: fehlende Eckleiste  
[Foto: Galilää]

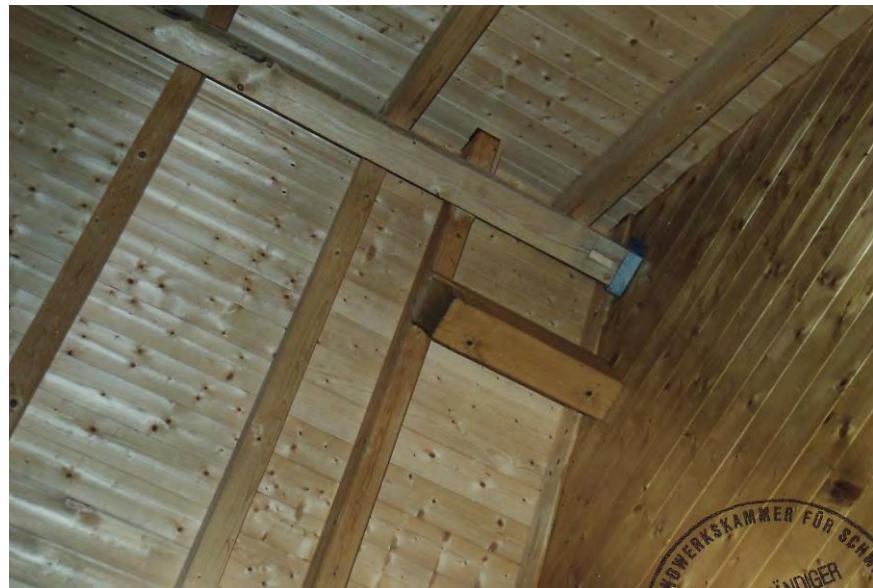
**Bild 3.2-35**

Nachlässige Ausführung: vergessene Latte [Foto: Galiläa]

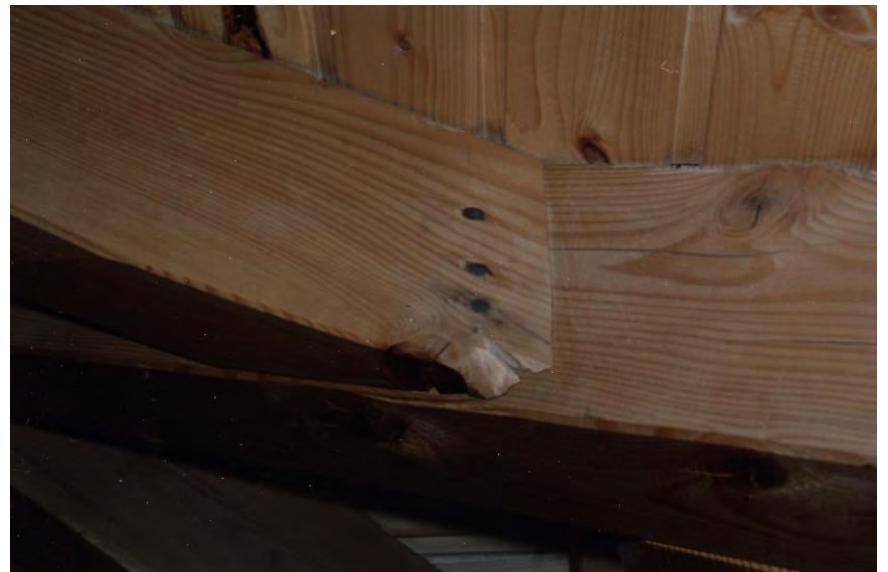
**Bild 3.2-37**  
Nicht fachgerechter Nagelanschluß  
[Foto: Frech]

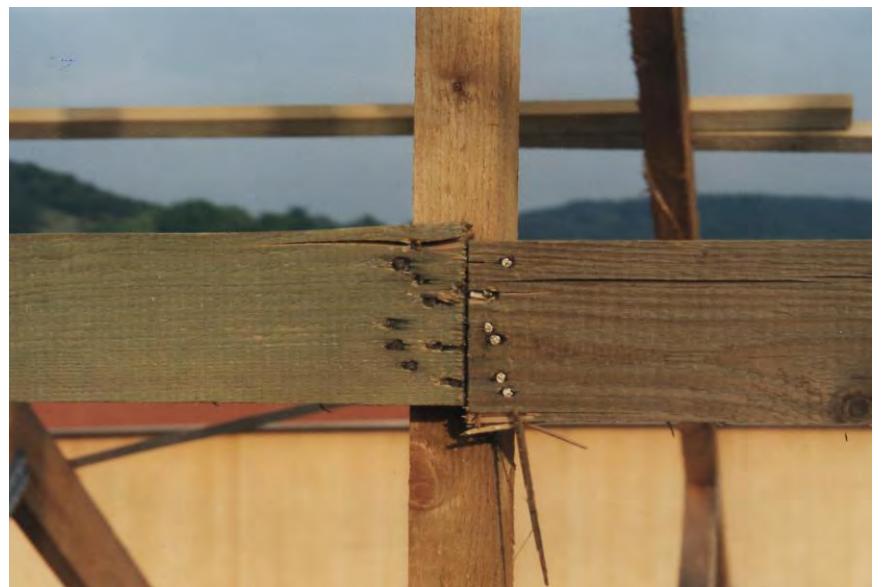
**Bild 3.2-38**  
Nicht eingehaltene Mindestabstände  
[Foto: Steinmetz]

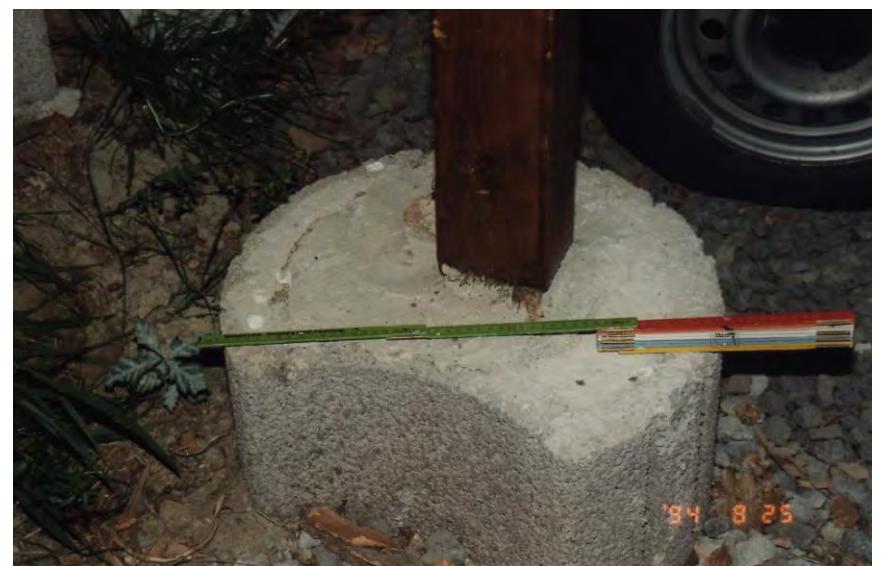
**Bild 3.2-39**  
Nicht fachgerechter Stützenanschluß  
[Foto: Macha]

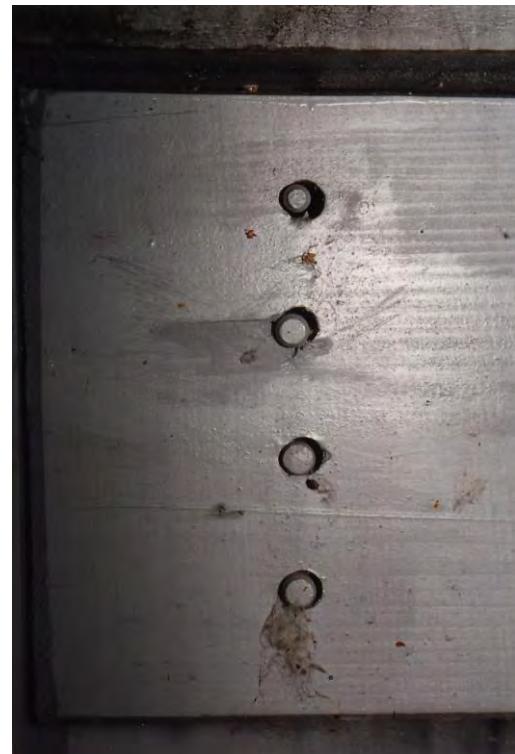
**Bild 3.2-40**

Nicht fachgerechter Stabdübelanschluß: ungenaue Bohrungen und unterschiedliche Stabdübel durchmesser

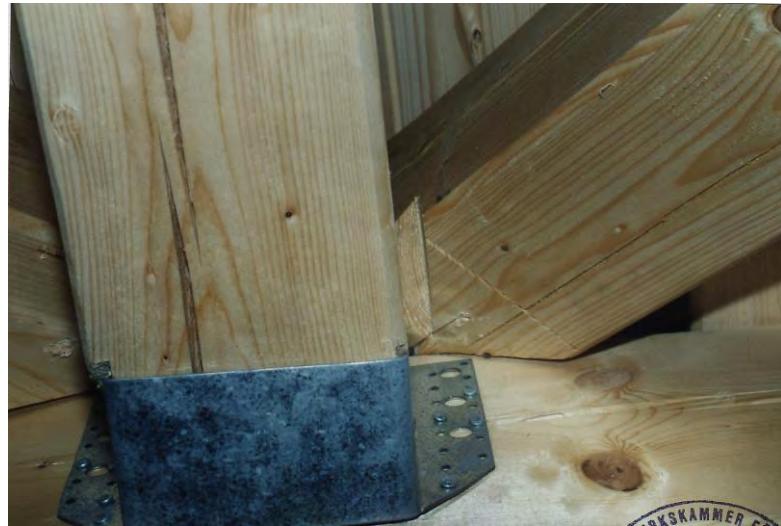
**Bild 3.2-41**

Nicht passende Verbindung, zu schmaler und nicht voll ausgenagelter Balkenschuh

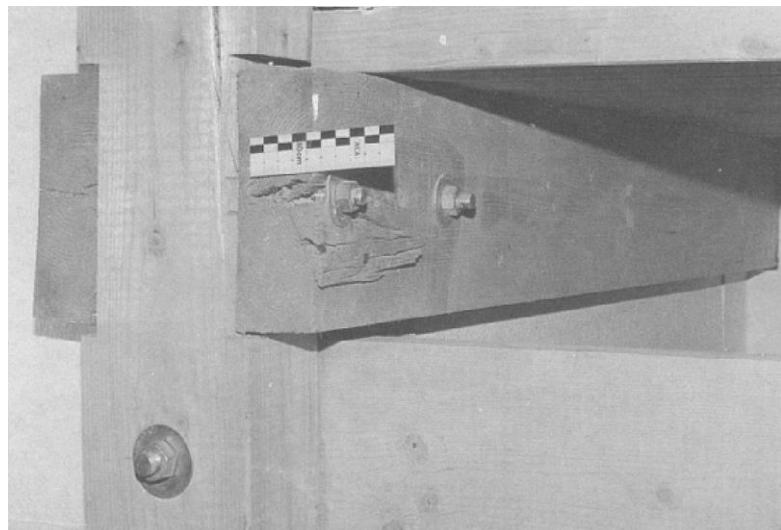
**Bild 3.2-42**

Zerschlagenes Zangenende durch gewaltsames Einschlagen eines Bolzen (ungenaue Bohrung)

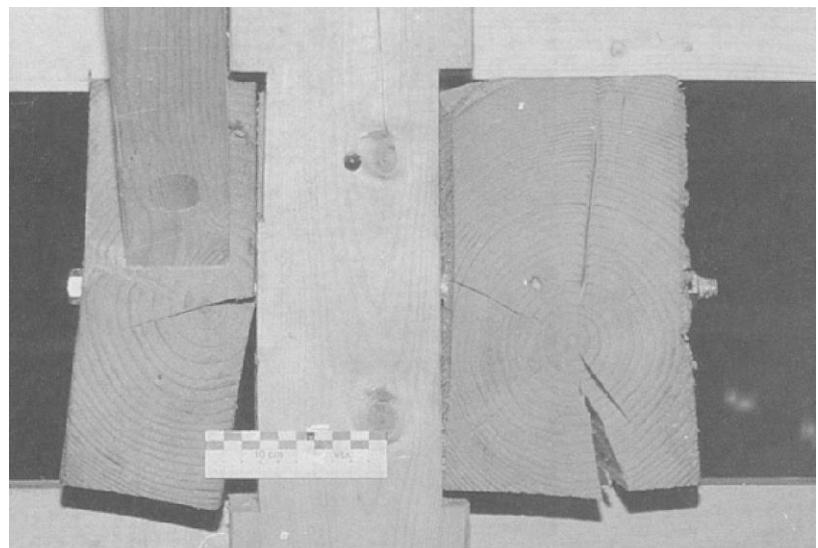
Bei dem in **Bild 3.2-43** dargestellten sichtbaren Anschluß in einem Wohnraum sind sowohl Mängel hinsichtlich der Materialwahl (Einschnittart) als auch hinsichtlich der Verarbeitung festzustellen. So wurden für die Zange Hölzer mit unterschiedlichen Querschnittsabmessungen gewählt. Weder sind die Kanten gebrochen, noch ist das Stirnholz angefast. Der rechte Balken weist größere Risse auf, während beim linken Balken die trocknungsbedingten Verformungen eine Aufklaffung im Auflagerbereich verursacht haben, die durch Anordnung der Kernseite nach außen hätten vermieden werden können.

**Bild 3.2-43**  
Mangelhafte Materialwahl und  
Verarbeitung [Foto: WEKA-2]

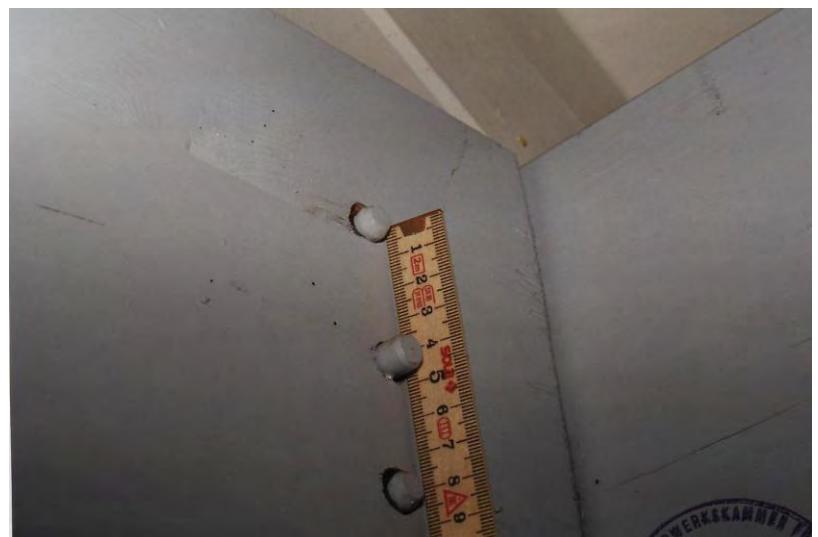
**Bild 3.2-44**  
überstehende Stabdübel  
[Foto: Galiläa]

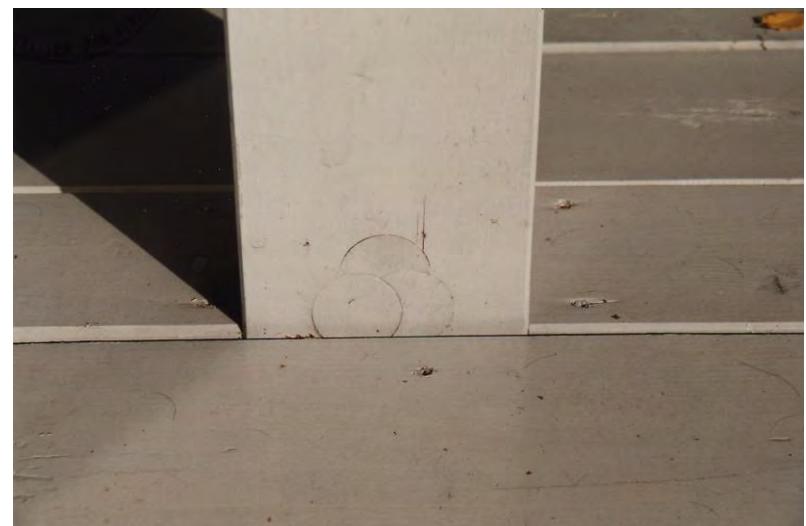
**Bild 3.2-45**  
Ansammlung von „Flickdübeln“ bei  
Pfostenanschluß [Foto: Galiläa]

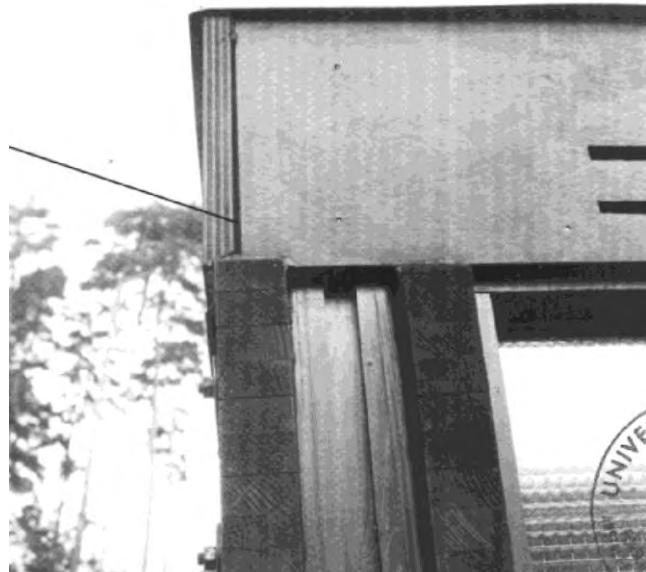
Bild 3.3-1  
gänzlich ungeschützte Fuge [Foto: FMPA]

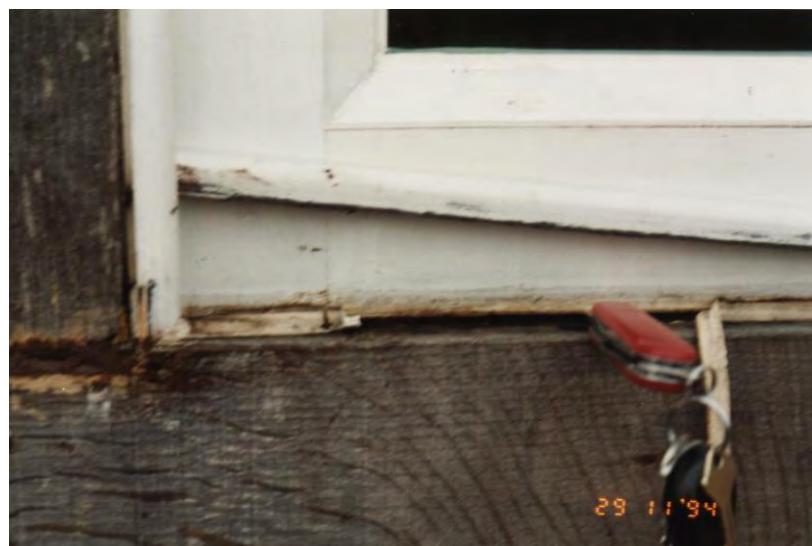
Bild 3.3-2  
Fuge im Anschluß Fenster – Riegel bei Holzskelett-konstruktion [Foto: Schmidt]

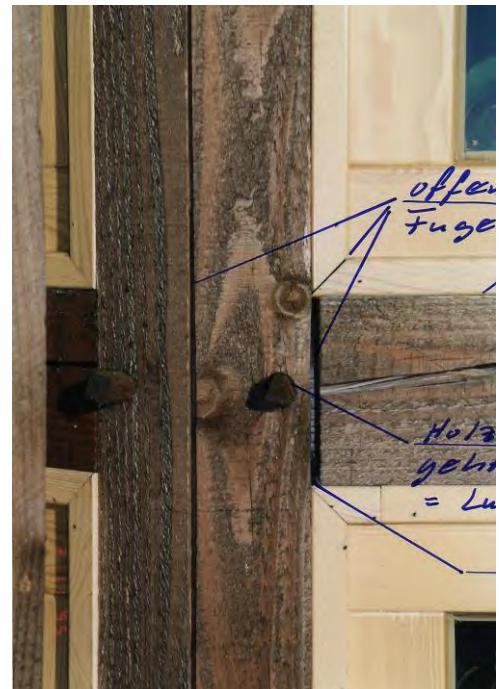
**Bild 3.3-3**  
Fugen zwischen Ständer und Rähm bei Holzskelett-Konstruktion  
[Foto: Schmidt]

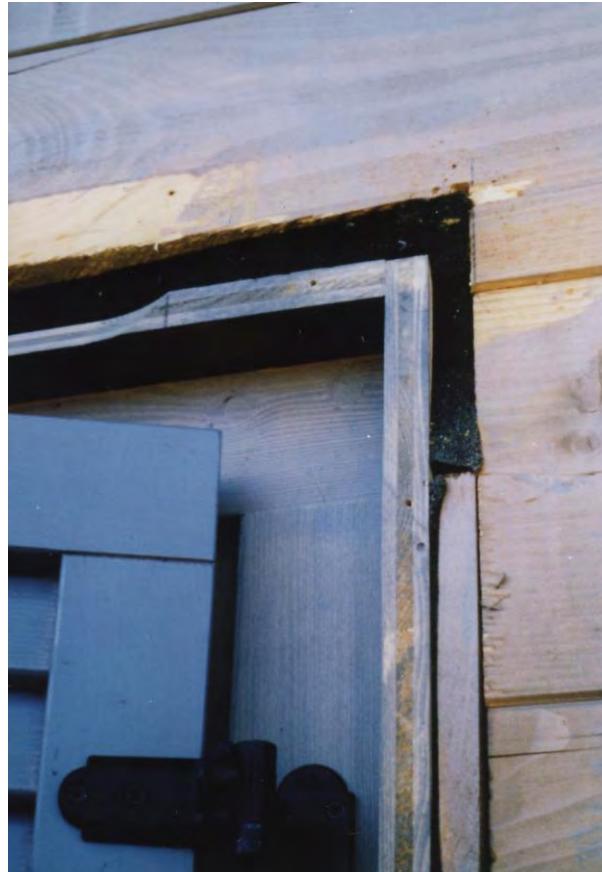
Die geforderte Komprimierung gilt dabei für den Zustand **nach** Rückstellung des eingebauten Bandes und für die größte auftretende Fugenöffnung. In **Bild 3.3-6** ist eine unwirksame Abdichtung wegen unzureichender Kompression dargestellt.

**Bild 3.3-6**  
Unwirksame Abdichtung durch unzureichende Komprimierung [Foto: Trübwetter]

Die Fugenbänder sind daher mit etwa 20% ihrer Ausgangsdicke (Komprimierung 1:5) einzubauen, damit etwaige Bewegungen aufgenommen werden können. Hierbei können Veränderungen der Fugenbreite bis max. 25% der komprimierten Banddicke aufgenommen werden.

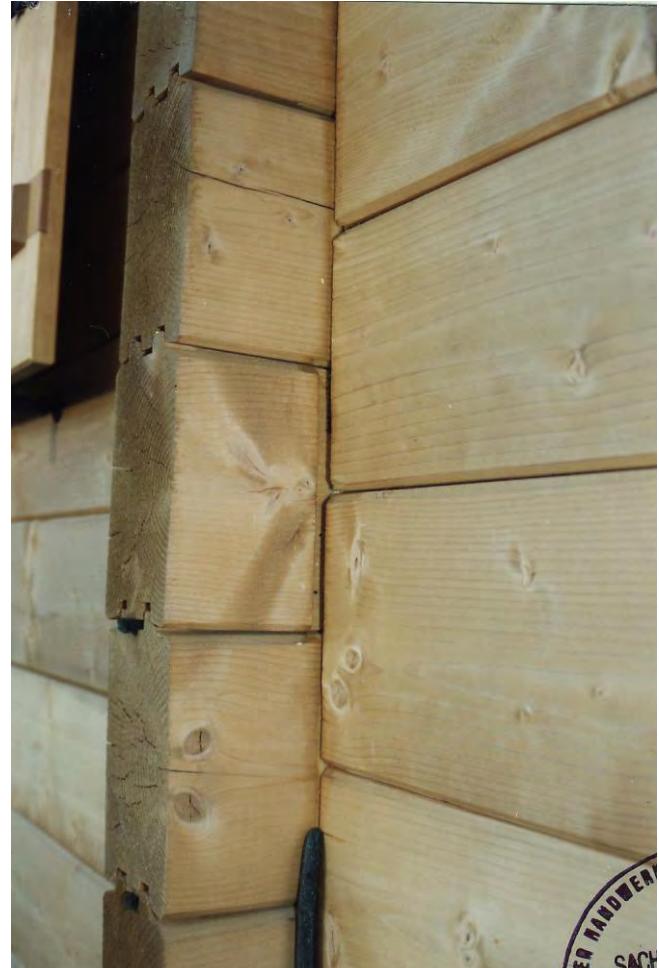
**Bild 3.3-7**

Eckverkämzung mit z.T. herausquillendem Dichtungsband [Foto: Galilää]

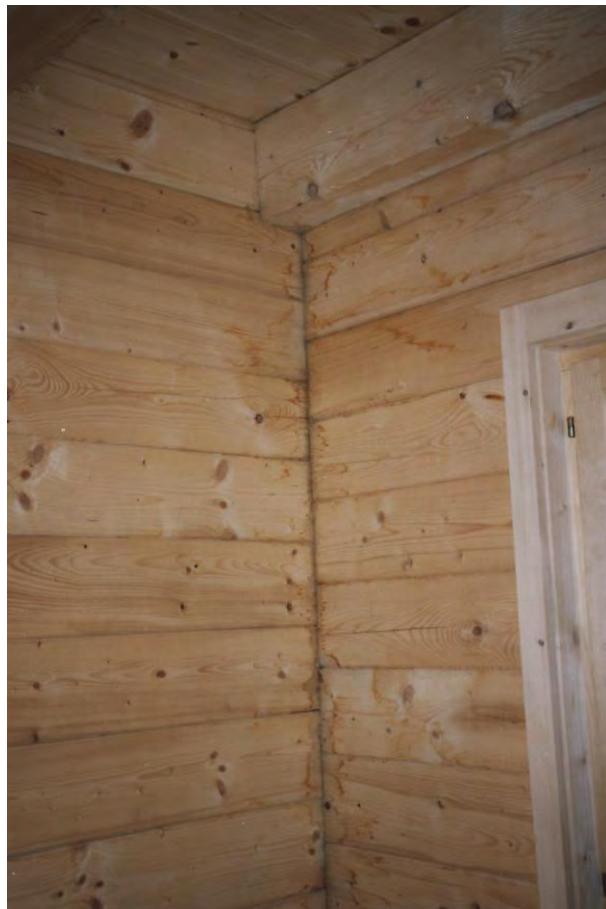
**Bild 3.3-8**

Wassereintritt durch undichte Eckverkämmung  
[Foto: Steinmetz]

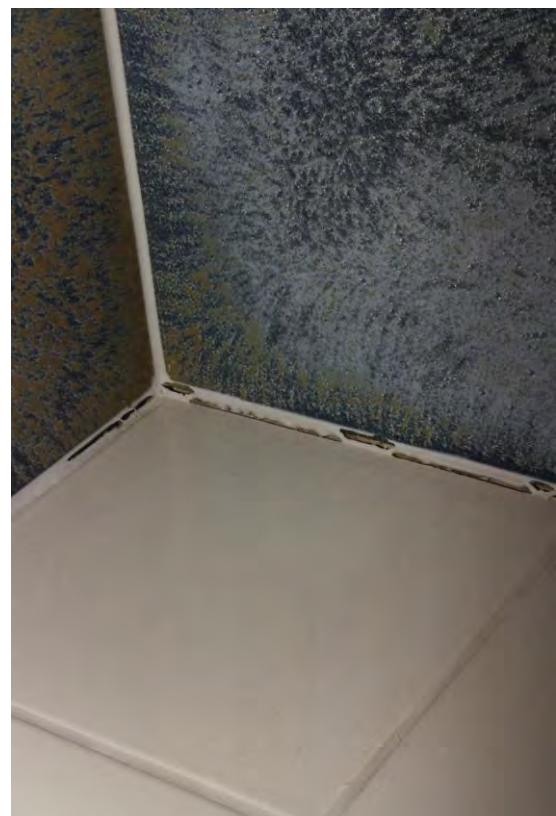
Dieser Grundsatz wird leider allzuoft mißachtet, weil Fugen aus optischen Gründen meist möglichst klein gehalten werden. Damit ist aber eine dauerhafte Abdichtung nicht zu erreichen (**Bild 3.3-10 und -11**).

**Bild 3.3-10**  
Abriß der Dichtungsmasse durch Setzung des Fußbodens  
[Foto: Egle]

Dies bedeutet, daß eine Fuge so zu dimensionieren ist, daß sie die zu erwartenden Bewegungen (Fugenänderungen) auch schadlos aufnehmen kann. Für die Dimensionierung der Fugenbreite  $b_0$  gilt dabei folgender Grundsatz:

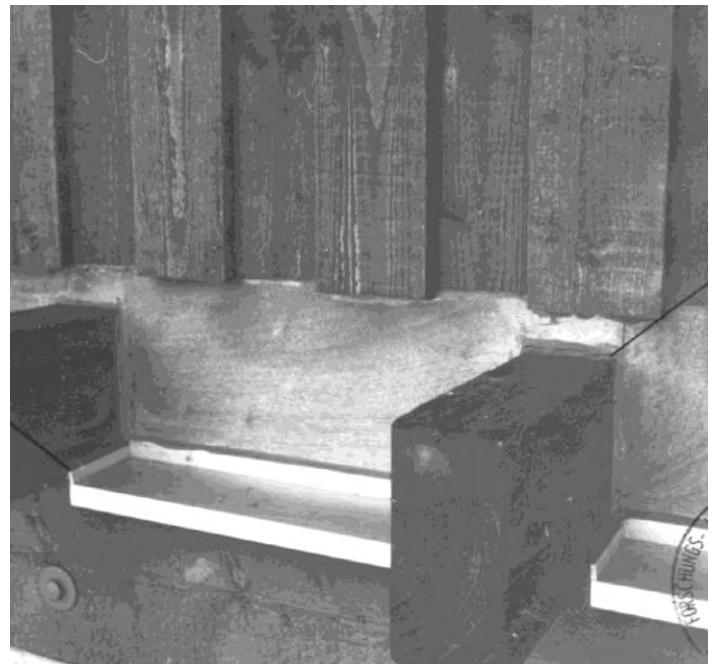
**Bild 3.3-11**

Abriß der Dichtungsmasse durch Schwindverformungen des durchdringenden Balkens [Foto: FMPA]

Adhärierende Dichtungsmassen eignen sich somit nur für Fugen, bei denen keine oder nur sehr geringe Bewegungen zu erwarten sind. Als typische Einsatzgebiete im Holzbau sind maßhaltige Bauteile, wie z.B. Fenster zu nennen. Aber auch hier treten immer wieder Mängel/Schäden auf, weil die nachfolgend beschriebenen Verarbeitungsgrundsätze hinsichtlich Dreiflächenhaftung und Dreieckfugen mißachtet werden (**Bild 3.3-12 und –13**).

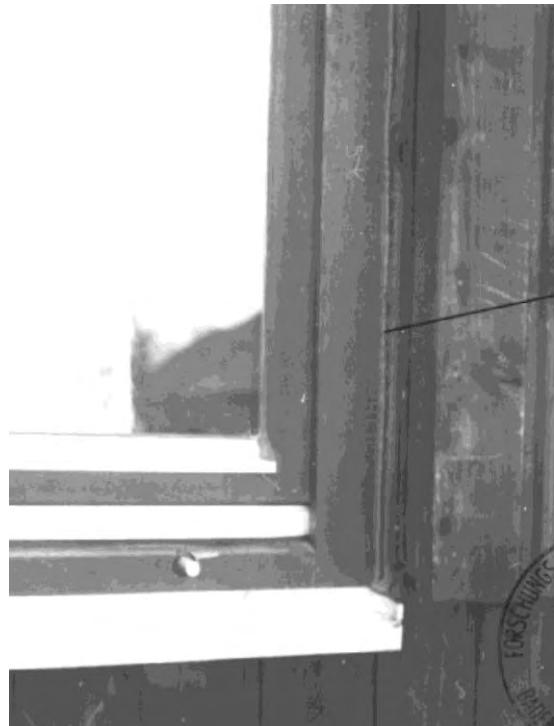
**Bild 3.3-12**

Abriß Dichtungsmasse bei Fensteranschluß  
[Foto: FMPA]

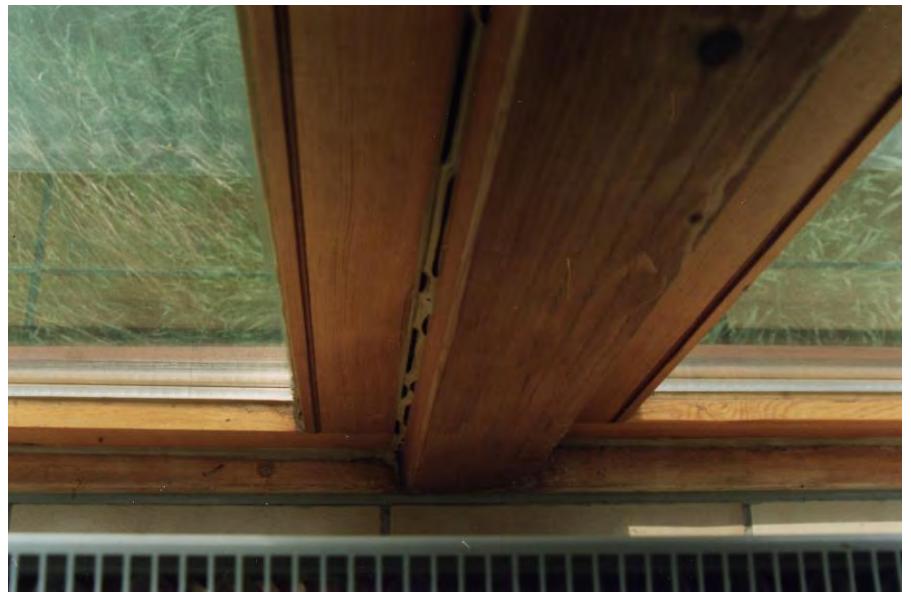
**Bild 3.3-13**  
Abriß Dichtungsmasse bei Fensteranschluß [Foto: Frech]

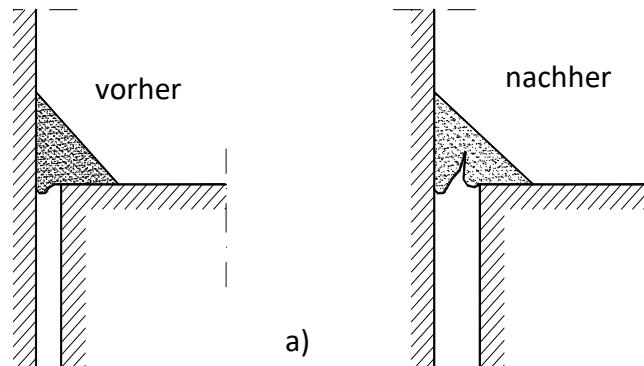
Bei der Dreieck-Fuge treffen sich die beiden Haftflächen in einem Punkt (Spitze des Dreieckes), in dem die meist zu schmal dimensionierte Fuge liegt. Der Dichtstoff wird hier örtlich überfordert, weil seine Dehnfähigkeit in diesem kurzen Bereich stark eingeschränkt ist. Die Folge hiervon sind Risse, die an der Rückseite beginnen und nach vorne verlaufen (**Bild 3.3-15a**).

**Bild 3.3-15**  
Dreieck-Fuge  
a) falsche Ausführung  
b) richtige Ausführung

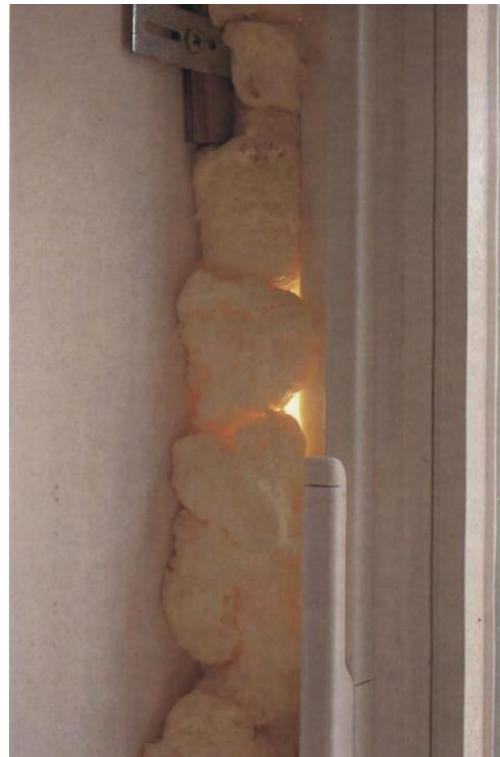
Darüber hinaus sind Schäume nicht vollständig geschlossenporig und werden für nachfolgende Montagearbeiten häufig angeschnitten, so daß die Luft- und Winddichtigkeit nicht gewährleistet ist (**Bild 3.3-16 und -17**).

**Bild 3.3-16**  
undichte ausgeschäumte Fuge [Foto: Pohl]

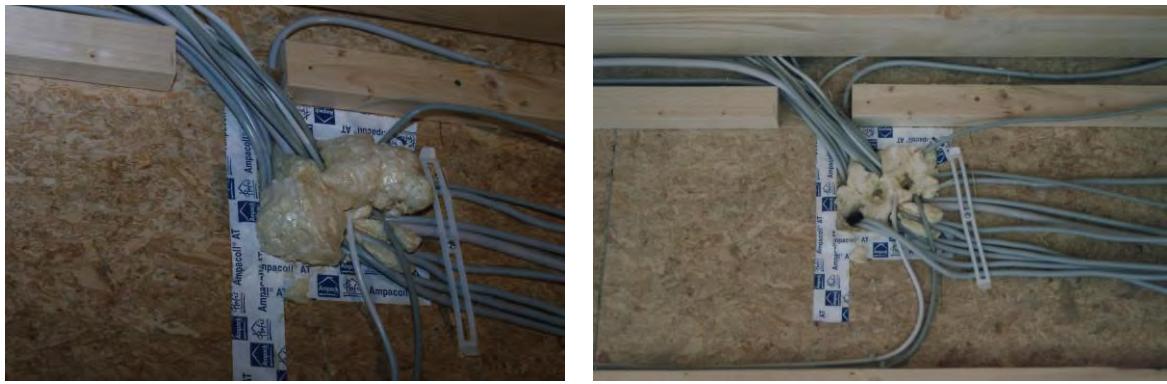
**Bild 3.3-17** Ausgeschäumte Kabeldurchdringung:  
links:dicht, unmittelbar nach dem Ausschäumen  
rechts:undicht nach zurechtschneiden

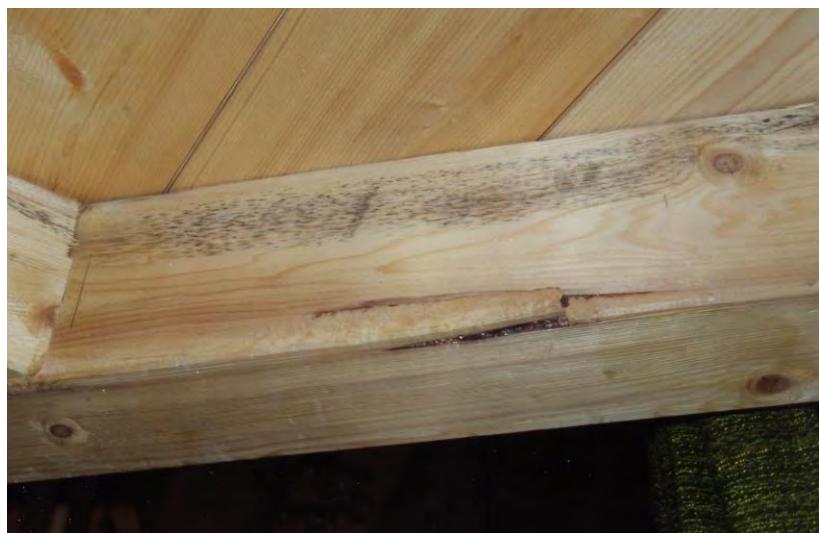
**Bild 3.4-1**

Nicht objektbezogene Holzauswahl:  
Schimmel und Holzausriß bei  
sichtbarem Deckenbalken  
[Foto: Frech]

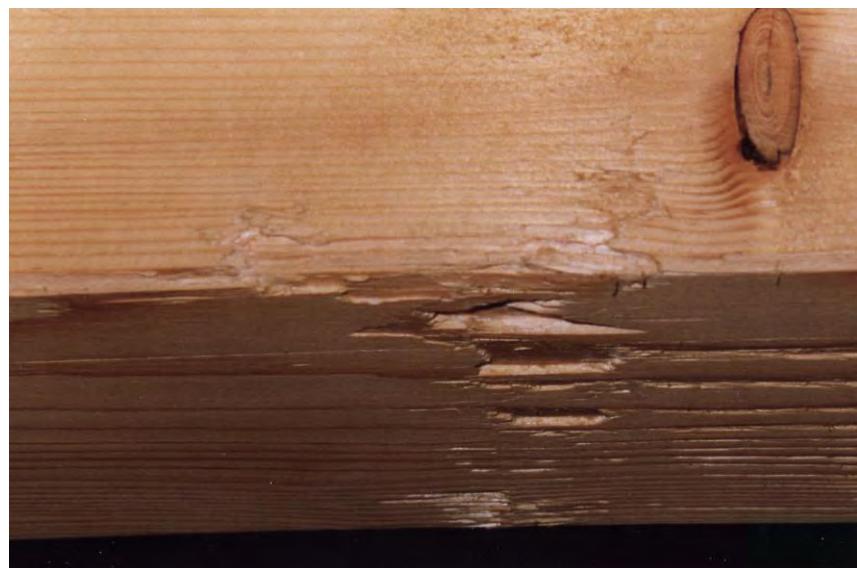
**Bild 3.4-2**

Nicht objektbezogene Holzauswahl:  
Beschädigung und Ausrisse bei  
sichtbarem Deckenbalken [Foto:  
Frech]

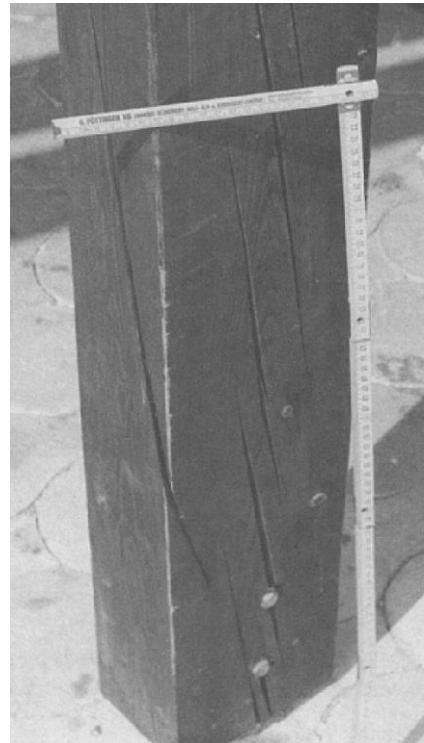
**Bild 3.3-5**

Bei Stützen sollten keine einstielig eingeschnittenen Vollhölzer (Markröhre in der Mitte) eingesetzt werden, weil diese sehr stark zu Rißbildung und Verdrehungen neigen (**Bild 3.3-5**).

Drehwüchsige Stütze [Foto: WEKA-2]

- Zu einer objektbezogenen Holzauswahl zählt auch die Einschnittart der Hölzer (siehe auch *Abschn. 2.1.4*). Insbesonders bei sichtbaren Holzbauteilen sollte ein herzgetrennter oder - besser noch - ein herzfreier Einschnitt erfolgen, um die trocknungsbedingten Verformungen und Risse zu beschränken.

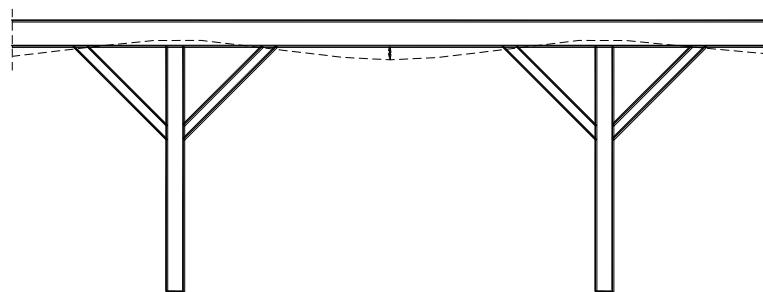
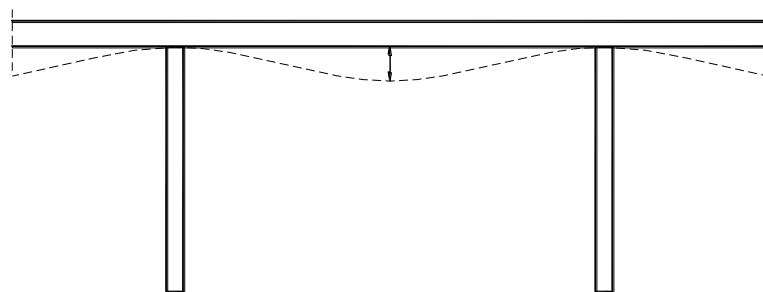
**Bild 3.5-1**

- Umbau** • Bei nachträglichen Umbauten, bei denen aus Kostengründen meist kein Planer hinzugezogen wird, werden aus Unkenntnis über das statische Tragverhalten tragende/aussteifende Teile „großzügig“ entfernt. Typische Beispiele hierfür sind Kopfbänder, die beim nachträglichen Dachgeschoßausbau stören und herausgenommen werden. Die Folge hiervon sind größere Durchbiegungen der Pfetten, die durch die Wegnahme der Kopfbänder eine größere Stützweite zu überbrücken haben (siehe **Bild 3.5-1**).

Größere Durchbiegungen von Pfetten durch Wegnahme von Kopfbändern

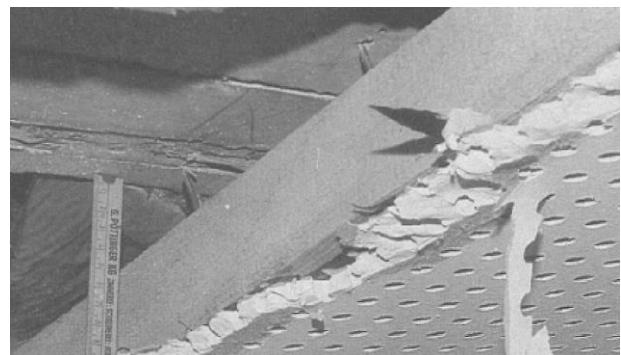
**Bild 3.5-2**

- Die Befestigung von untergehängten Decken mittels glattschaftigen Nägeln führte in der Vergangenheit des öfteren zu Schadensfällen

Untergehängte Decke mit bereits herausgezogenen glattschaftigen Nägeln [WEKA-2]

- Bei untergehängten Decken ist darauf zu achten, daß nach DIN 1052-2 glattschaftige Nägel nicht planmäßig dauerhaft auf Herausziehen beansprucht werden dürfen. Eine Vielzahl von Schadensfällen in der Vergangenheit ist auf eine Mißachtung dieser Regelung zurückzuführen (siehe auch Abschn. 3.5, Bild 3.5-2). Hier sind Sondernägel oder Schrauben vorzusehen. Auch wenn ein Tragwerksplaner nur selten in Fragen des Ausbaus mit einbezogen wird, so könnte allein schon ein diesbezüglicher Hinweis an den planenden Architekten oder den ausführenden Betrieb dazu beitragen, einen solchen Schaden zu vermeiden.

(**Bild 3.5-2**). Die Erkenntnis, daß glattschaftige Nägel nicht durch ständig wirkende Lasten auf Herausziehen beansprucht werden dürfen, hat dazu geführt, daß heute meist profilierte Sondernägel oder Schrauben eingesetzt werden.

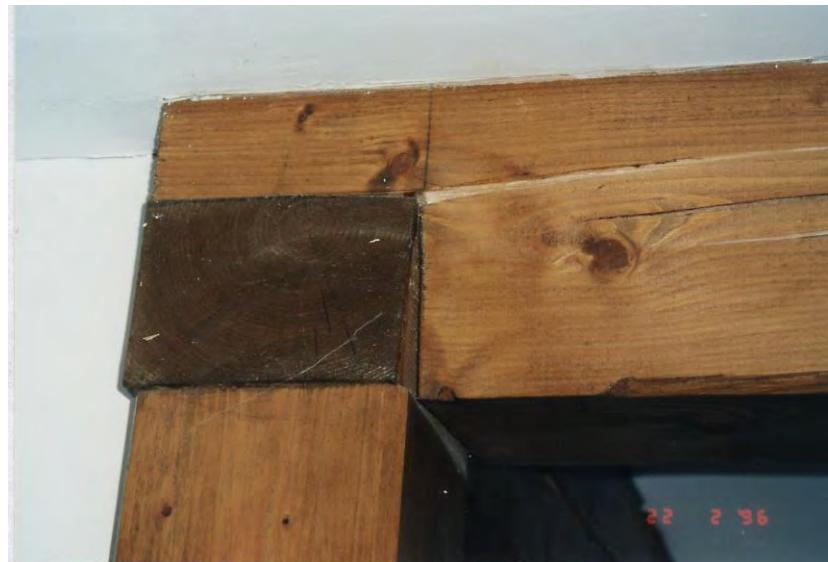
**Bild 3.6-1**

- Die Gefahr von Durchbrüchen und Ausklinkungen wird unterschätzt, so daß diese oft zu „großzügig“ ausgeführt werden. Die Folgen hiervon sind Querzugrisse, die die Standsicherheit gefährden  
**(Bild 3.6-1)**. Auf das Thema Ausklinkungen wird auch in Abschn. 4.4 eingegangen.

Zu groß ausgeschnittene Ausklinkung mit Querzugriff  
[Foto: Schmidt]

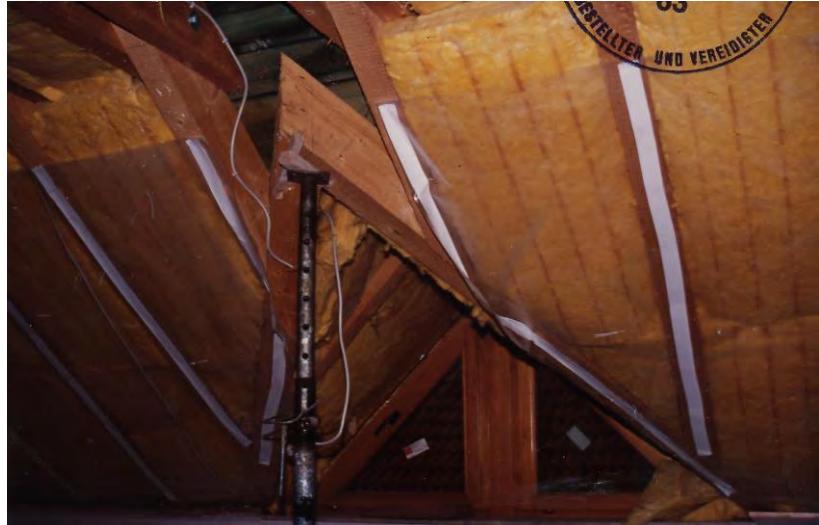
**Bild 3.6-2**

- Bei Dachgauben wird der Kraftfluß falsch eingeschätzt, mit dem Ergebnis, daß wichtige Abstützungen fehlen, und die Gaube „in der Luft hängt“ (**Bild 3.6-2**).

Dachgaube ohne Firstpfette und Auflager [Foto: Galiläa]

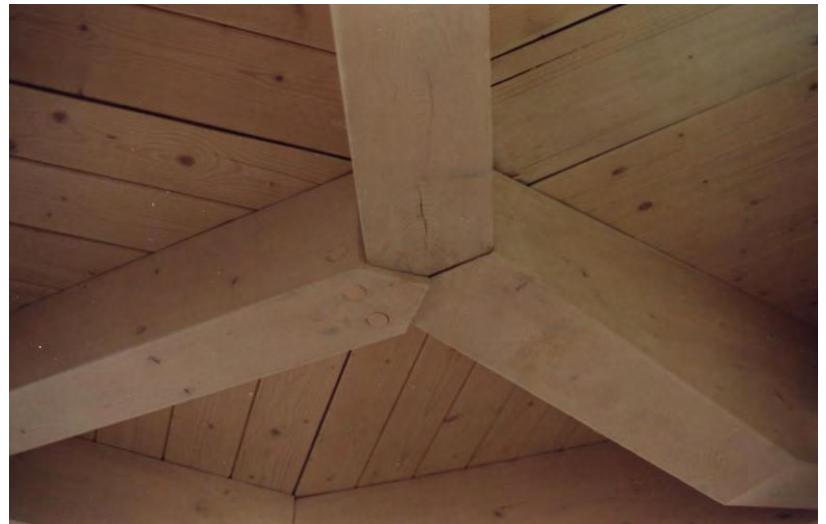
**Bild 3.7-1a**  
Verschiebungen bei Stabdübelan-  
schluß [Foto: Frech]

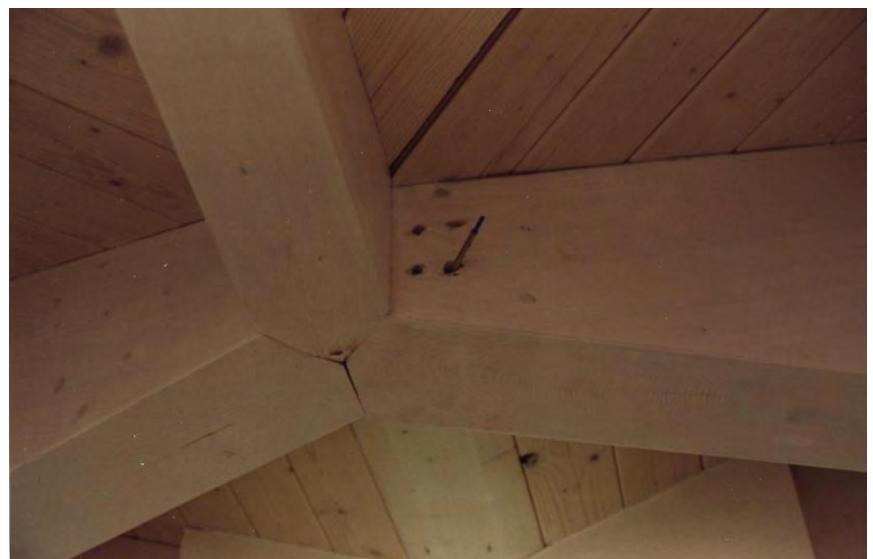
**Bild 3.7-1b**  
Ursache: wegen ungenauer Bohrungen  
paßten Stabdübel nicht rein [Foto:  
Frech]

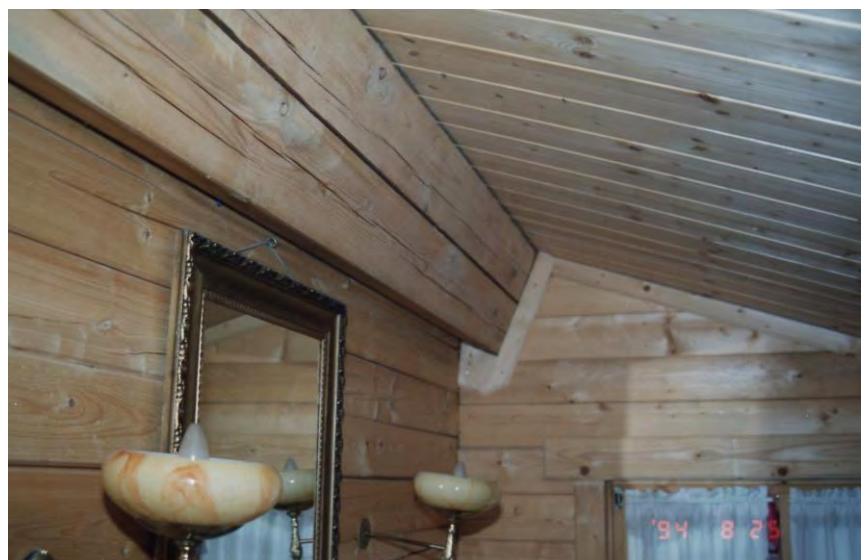
**Bild 3.7-2**  
Zweiteilige Mittelpfette, die ohne die  
vorgesehenen Verbindungsmittel ausge-  
führt wurde [Foto: Macha]

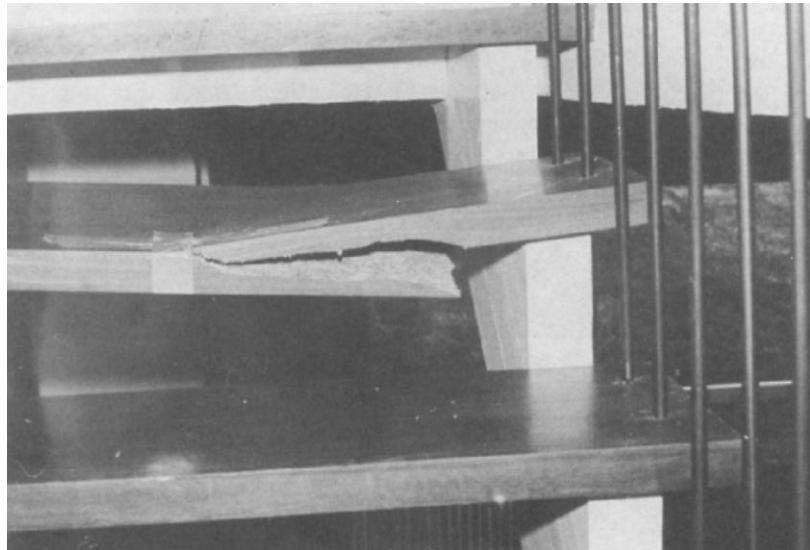
- Änderung der Lage von Gerbergelenken.
- Verwendung anderer Materialien als vorgegeben, wie z.B. GKB-Platten anstelle von HWSt-Platten (und umgekehrt), PE-Folien anstelle einer diffusionsoffenen Pappe, oder glattschaftige Nägel anstelle von Sondernägeln oder Schrauben (**Bild 3.7-3**).

**Bild 3.7-3**  
Gebrochene Treppenstufe: anstelle von massiven Mahagonistufen wurden furnierte Spanplattenstufen eingesetzt [Foto: WEKA-2]
