**Analyse und Bewertung  
von Schäden  
bei Holzkonstruktionen**

Prof. Dr. François Colling

Durchgeführt im Auftrage der  
Deutschen Gesellschaft für Holzforschung e.V., München

1999

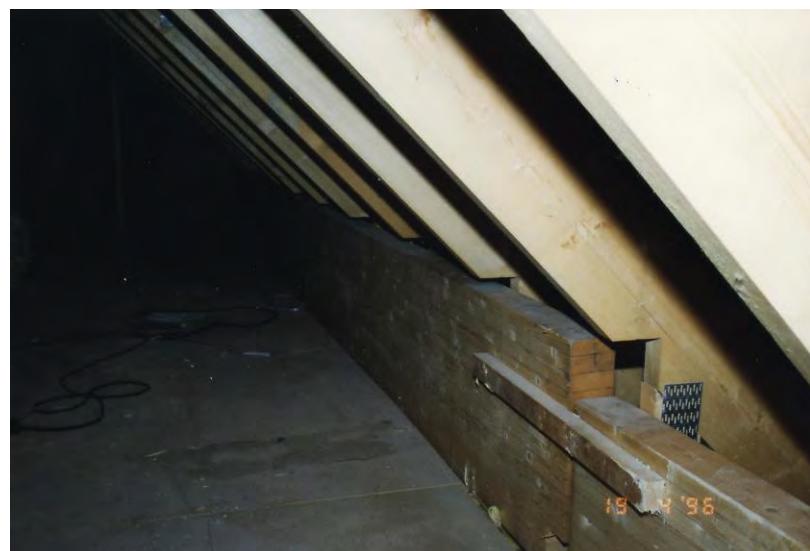
- Ausführung eines geplanten Pfettendaches als Sparrendach (**Bild 3.7-4**). Hierauf wird auch in Abschn. 4.4 eingegangen.

**Bild 3.7-4**  
Mangelhafter Abbund: Pfettendach wird zum Sparrendach  
[Foto: Macha]

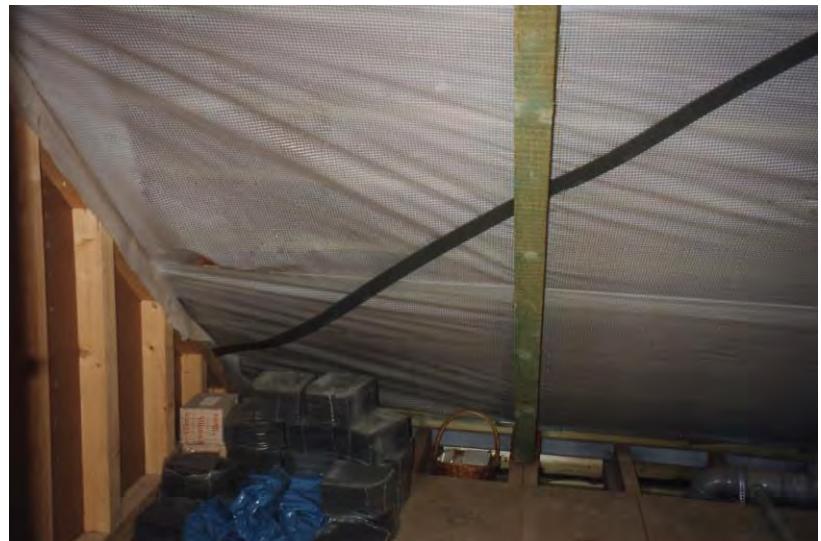
**Bild 3.7-5**

- Bei vermeintlich kleineren Um- oder Anbauten (Dachgauben, Balkone) werden Pläne oder statische Berechnungen mißachtet und „bewährte“ Eigenkonstruktionen ausgeführt.
- Windrispen und Verankerungen werden entweder weggelassen oder nicht kraftschlüssig angeschlossen (**Bild 3.7-5**, siehe auch Abschn. 4.4).

Nicht kraftschlüssiger Anschluß der Giebelwand an Aussteifungsverband: schlaffe Windrispen und „Zugfalten“ in Dachfolie  
[Foto: Steinmetz]

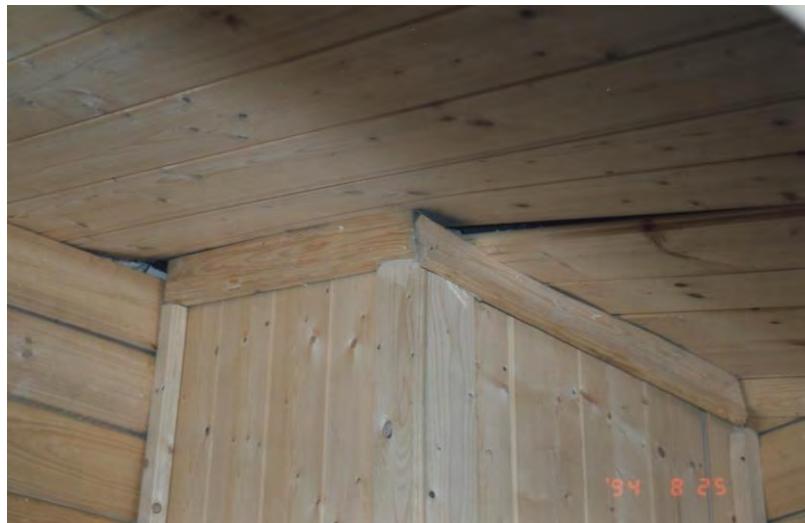
**Bild 4.2-5**

Setzung in Blockwand: Fenstersturz liegt  
auf Fenster auf, Fuge zu unteren Block-  
bohlen [Foto: Trübswetter]

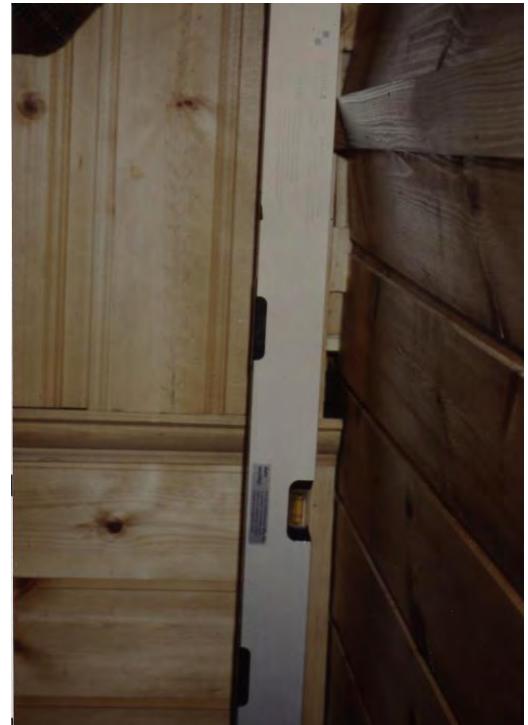
**Bild 4.2-8**  
Ausgebeulte Bekleidung wegen unzureichend berücksichtigten Setzungen [Foto: Schmidt]

- Getrennte, vorgesetzte Unterkonstruktion zur Anbringung von Fliesenbelägen (vgl. **Bild 4.2-7**) und Wandbekleidungen (**Bild 4.2-8**).

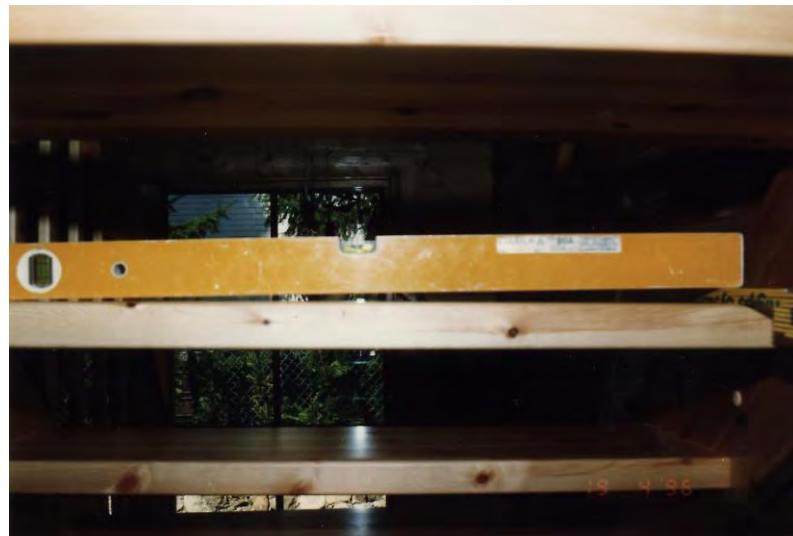
**Bild 4.2-10**

- Beim Zusammenwirken von stehenden und liegenden Hölzern ist zu berücksichtigen, daß die stehenden Holzbauteile im Vergleich zu den liegenden so gut wie keine Setzungen erfahren. Dies führt zu ungleichen Verformungen (**Bild 4.2-10 und -11**).

Schiefstehende Treppenstufen durch ungleiche Setzungen [Foto: Macha]

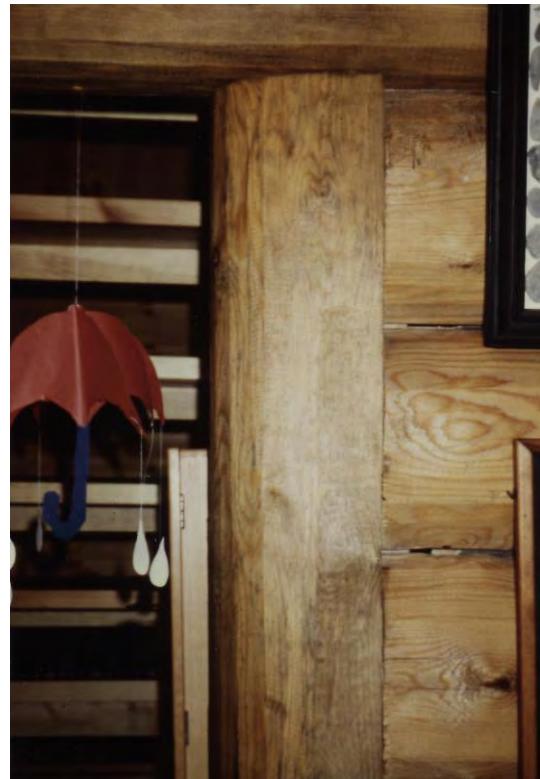
**Bild 4.2-11**

Aufliegen des Türsturzes auf Stütze, Fugen in den darunter liegenden Blckbohlen  
[Foto: Schmidt]

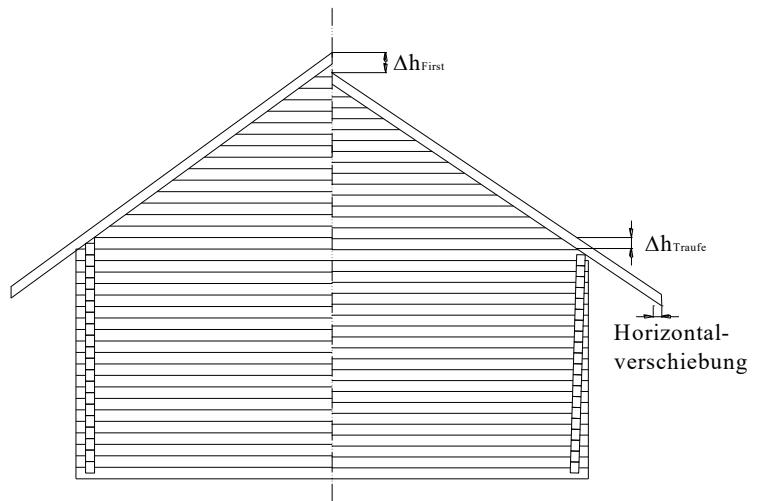
- Ausbildung von Gleitlagern an den Sparrenaufplägern an der Traufe. Durch die unterschiedlichen Setzungen im First- und Traufbereich kommt es zu Horizontalverschiebungen am Fußpunkt, die bei fester Ausbildung zu Schiefstellungen der Außenwand führen (**Bild 4.2-12**).

**Bild 4.2-12**  
Schiefstellung der Außenwände bei festen Sparrenauflagern

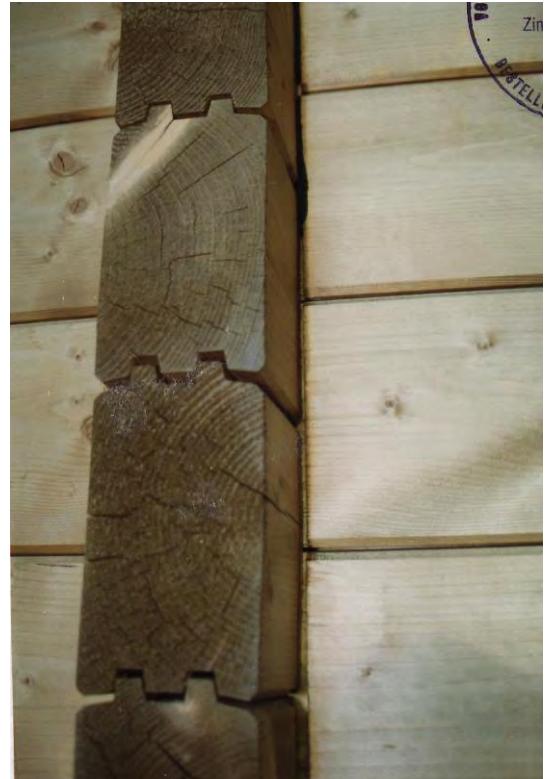
- Eckverkämmungen sind mit besonderer Sorgfalt auszuführen und abzudichten (siehe auch Abschn. 3.3). Bei auftretenden Fugen (**Bild 4.2-13**) und bei fehlenden oder unzureichenden Abdichtungen (z.B. „verwurschtelte“ Dichtungsbänder) kann Regenwasser eindringen und bis in die Innenräume durchdringen. Darüber hinaus besteht die Gefahr von Pilzbefall und Fäulnis.

**Bild 4.2-13**  
Fugen bei Eckverkämmungen [Foto: Macha]

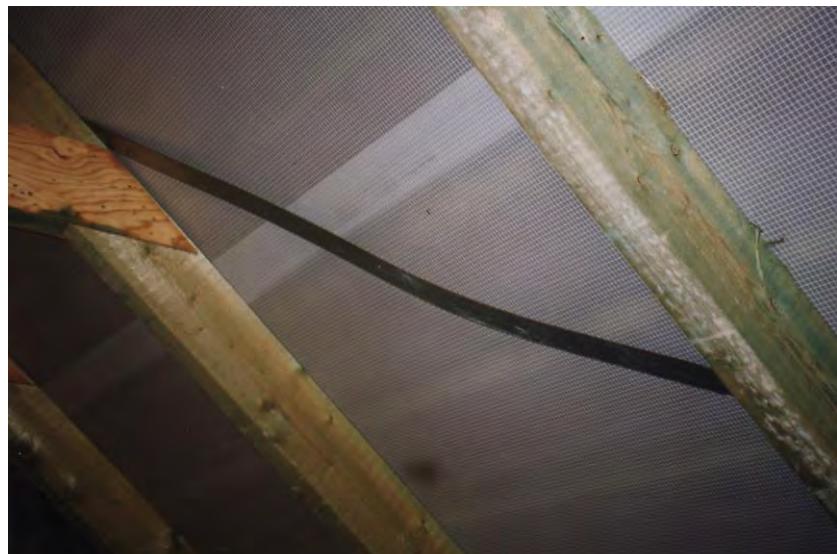
werkartigen Konstruktion mittels Windrispen aus Holz oder Stahl. Da Windrispen aus Holz beim Ausbau häufig stören, werden Windrispen aus Stahl bevorzugt. Leider wird das Anbringen der Rispenbänder nicht selten ‘vergessen’ oder unsachgemäß ausgeführt (**Bild 4.4-2**).

Bild 4.4-2  
Durchhängendes Windrispenband  
[Foto: Steinmetz]

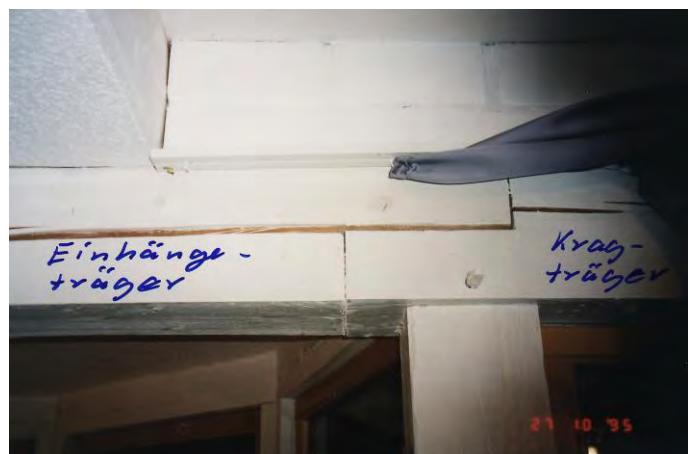
- Ausklinkungen sind rechnerisch zu überprüfen, weil die auftretende Spannungskombination in der einspringenden Ecke zum Versagen des Trägers führen kann (**Bild 4.4-7**).

**Bild 4.4-7**  
Ausklinkung mit Riß  
[Foto: Schmidt]

Notfalls sind Verstärkungsmaßnahmen, wie z.B. das Aufleimen von BFU-Platten vorzusehen (**Bild 4.4-8**).

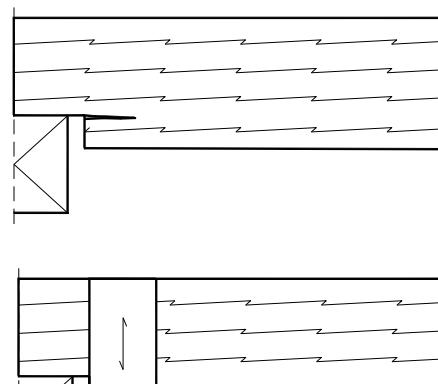
**Bild 4.4-8**  
Querzugriff bei Ausklinkungen;  
mögliche Verstärkung

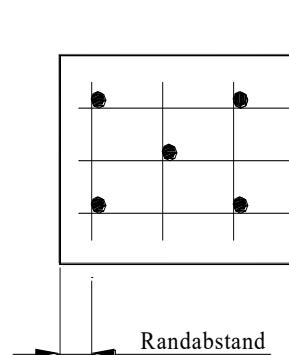
- Unzureichende Randabstände (siehe **Bild 4.4-9**);

**Bild 4.4-9**  
Zu geringe Randabstände b

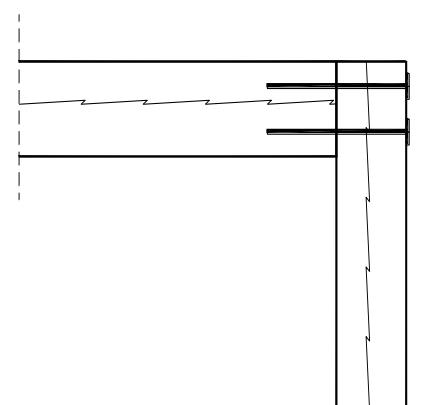
- Unzulässige Ausführung von Hi z.B. mit Nägeln (siehe **Bild 4.4-10**);

**Bild 4.4-10**  
Unzulässige Hirnholz-Nagelung

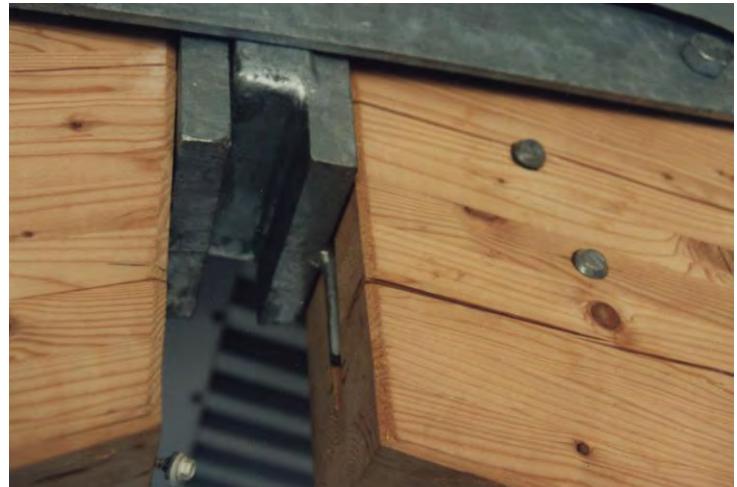
- Großflächige Anschlüsse mit Stahlteilen sind zu vermeiden, da es infolge der Behinderung von Schwindverformungen zu Querzugrissen kommen kann (siehe **Bild 4.4-12 und -13**).

**Bild 4.4-12**  
Querzugrisse bei großflächigen An schlüssen  
mit Stahlteilen [Foto: Steinmetz]

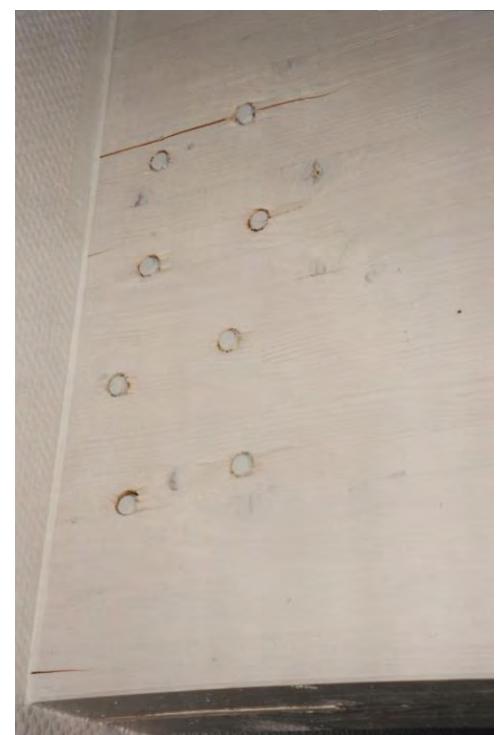
**Bild 4.4-13**  
Querzugrisse bei großflächigen An schlüssen mit Stahltei-  
len [Foto: Steinmetz]

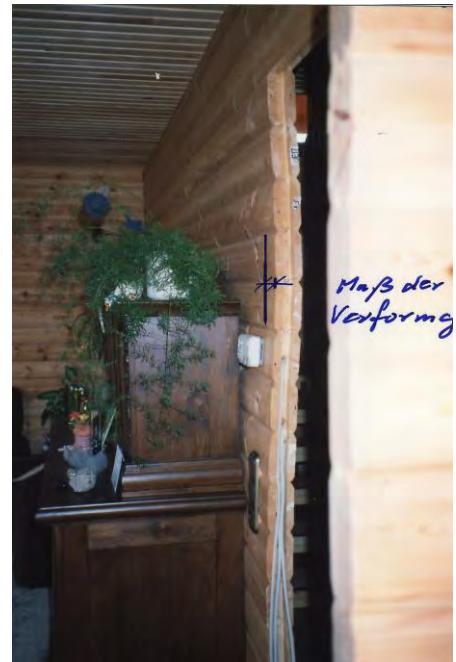
Dies bestätigt sich auch und in besonderem Maße beim Blockhausbau. Auf dieses „Sondergebiet“ wagen sich nur wenige Tragwerksplaner, und in nicht wenigen Fällen liegt überhaupt keine statische Berechnung vor. Dies kann dazu führen, daß z.T. eklatante Sicherheitsmängel vorhanden sind, die sich z.B. in einem Schieflstellen oder Ausknicken von Wänden äußern, und sogar einen Abriß des Hauses nach sich ziehen können. Als Beispiele für eine gefährdete Standsicherheit seien tragende Außenwände mit nur 7 cm Dicke, unterdimensionierte Pfette oder eine fehlende Gebäudeaussteifung mangels Querwänden genannt (**Bild 4.4-15 und –16**).

**Bild 4.4-16**  
Ausgebeulte Innenwand Blockbohlen mit zu geringer Breite  
[Foto: Schmidt]

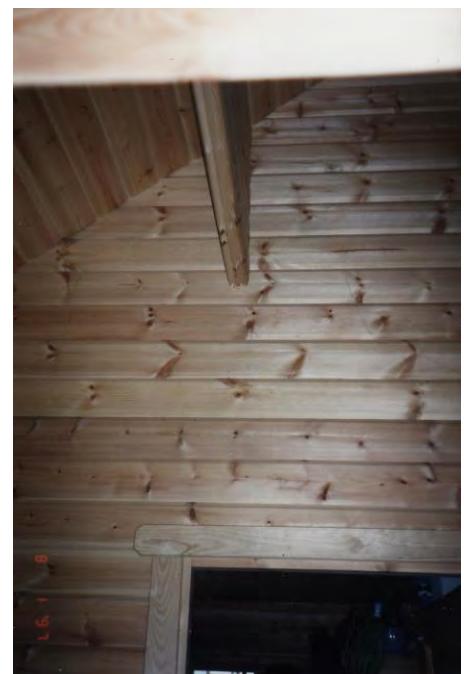
**Bild 4.4-15**  
Unterdimensionierte Pfette: lose aufeinandergelegte Blockbohlen mit zu geringer Breite [Foto: Schmidt]

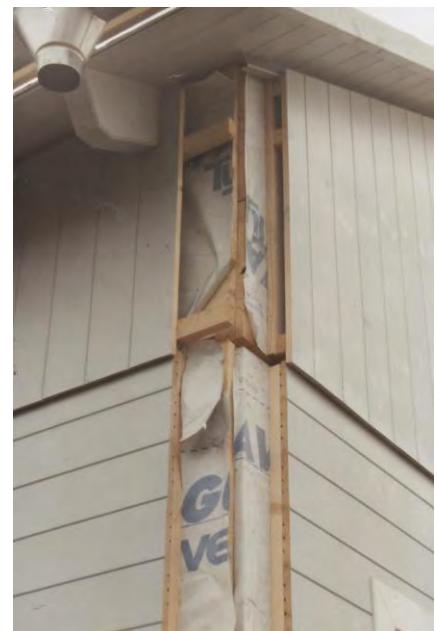
**Bild 5.4-1**

Da die meisten Außenwandbekleidungen nicht schlagregensicher sind, wird bei den hinterlüfteten Fassadenkonstruktionen die Anordnung einer diffusionsoffenen, wasserabweisenden Bahn (Folie/Pappe) als zweite wasserführende Schicht empfohlen. Die Folien/Pappen müssen dabei überlappend ausgeführt werden (**Bild 5.4-1**).

Außenbahnen nicht überlappt und über Eck geführt:  
weder schlagregensicher noch winddicht [Foto: Galilää]

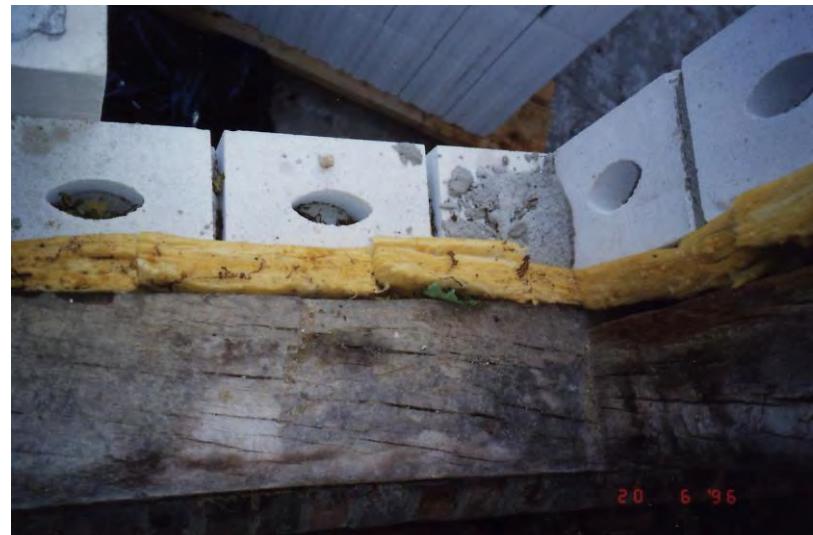
**Bild 5.4-2**

Eingedrungene Feuchte/Nässe kann dann auf dieser Bahn ablaufen bzw. über den Luftstrom der Hinterlüftung abgeführt werden. Für die Hinterlüftung muß dabei ein Hohlraum von mindestens 4 cm Dicke vorhanden sein, ansonsten ist mit Feuchteschäden zu rechnen (**Bild 5.4-2**).

Nicht gewährleistete Hinterlüftung  
durch fehlenden Hohlraum [Foto:  
Schmidt]

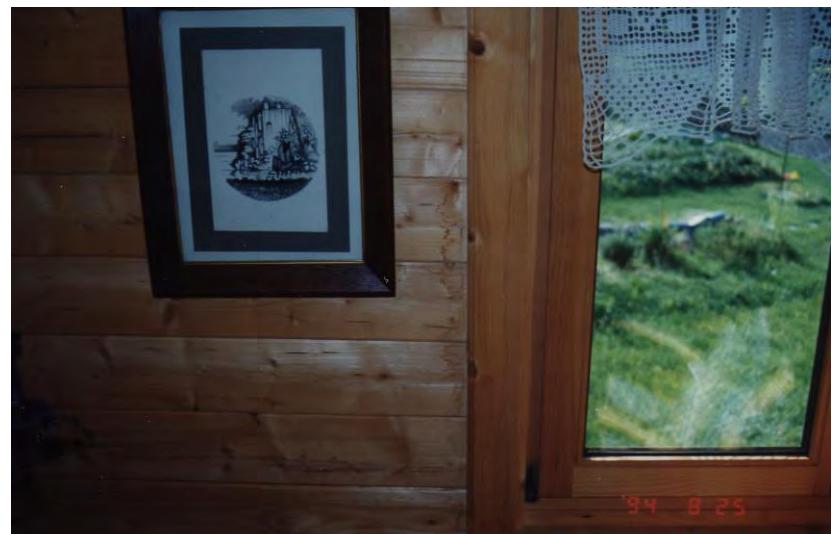
**Bild 5.4-3**

Wandanschlüsse an Türen und Fenster erweisen sich dabei immer wieder als schadens-trächtig (**Bild 5.4-3 und -4**). Diese Anschlüsse sind frühzeitig zu planen und sorgfältig auszuführen.

Wassereintritt (sichtbare Wasserflecken)  
durch undichten Fensteranschluß [Foto:  
Macha]

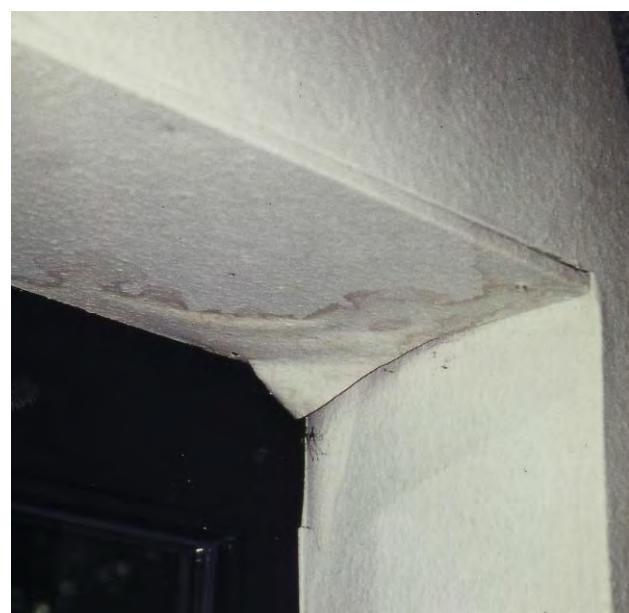
**Bild 5.4-4**

Ablösung der Tapete durch Wassereintritt bei Fenster [Foto: VHT]

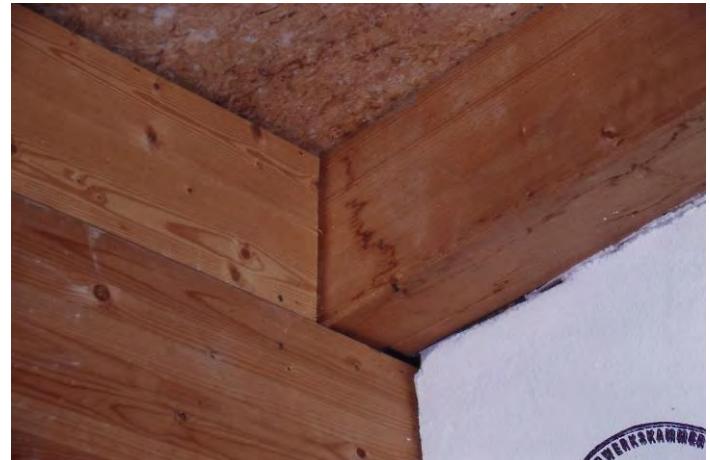
Gleches gilt selbstverständlich auch für Durchdringungen jeder Art (**Bild 5.4-5**).

**Bild 5.4-5**  
Wassereintritt durch undichte Durchdringung [Foto: Galiläa]

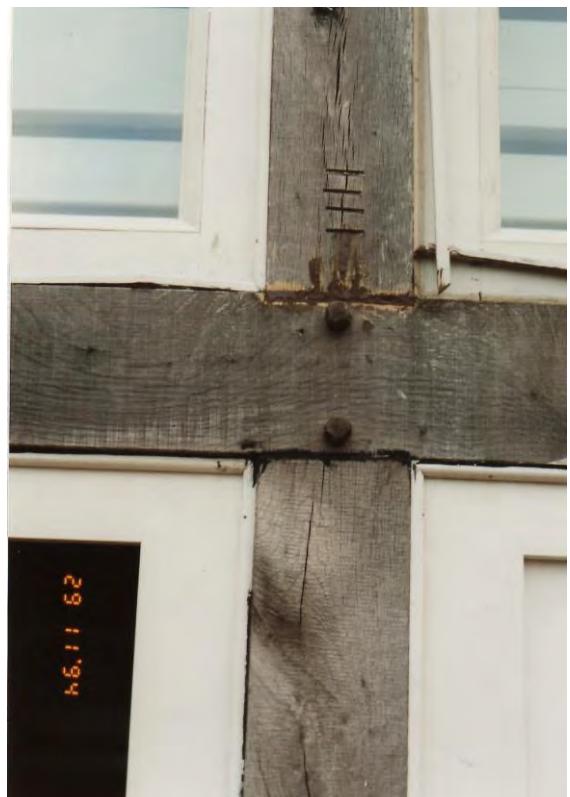
Ist aus gestalterischen Gründen eine äußere Schale unerwünscht, wie z.B. bei Skelettbauten oder Blockbauten, so muß der Witterungsschutz durch die Außenwandmaterialien selbst sichergestellt werden. Vorrangiges Augenmerk ist dabei der schlagregensicheren Ausbildung der Fugen zu widmen (**Bild 5.4-6 und -7**).

**Bild 5.4-6**  
Holzskelett mit Fugen [Foto: Schmidt]

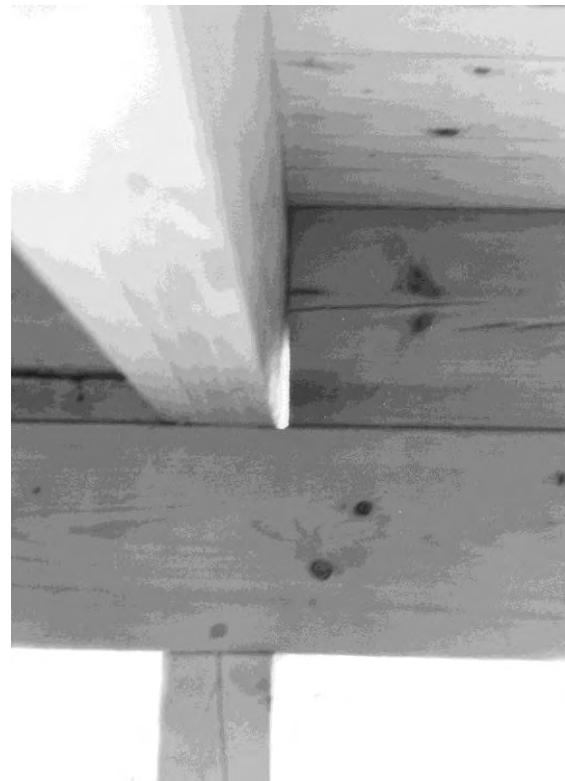
**Bild 5.4-7**

Undichte Durchdringung [Foto: Schmidt]

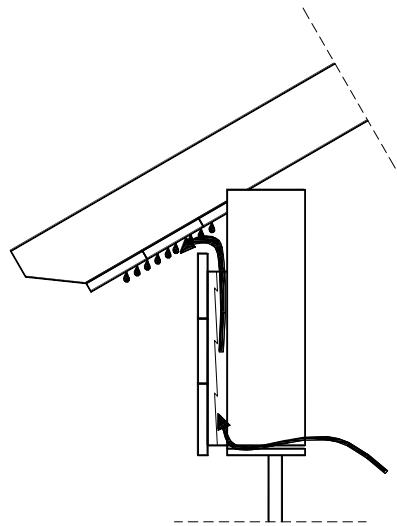
In **Bild 5.4-8** ist dargestellt, wie die Innenraumluft über Undichtigkeiten nach außen gelangt, dort von der Hinterlüftung nach oben abgeführt wird und an der unteren (kalten) Sparrenschalung kondensiert. An kalten Wintertagen ist an diesen Stellen eine Reifbildung zu beobachten.

Tauwasser an unterer Sparrenschalung, verursacht durch Undichtigkeit im Fensteranschluß (Prinzipskizze)

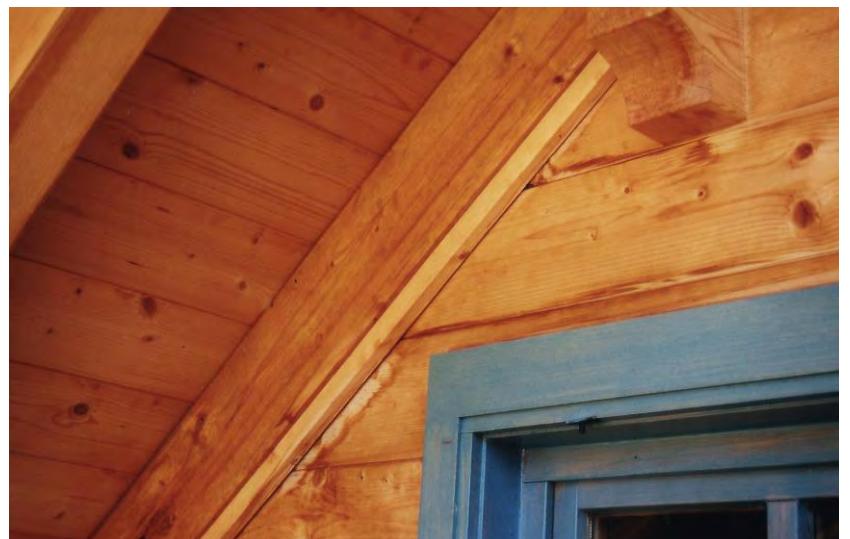
**Bild 5.4-9**

Undichter Anschluß Giebelwand – Dachfläche: Tauwassermanfall (Wasserflecken) durch Konvektion  
[Foto: Egle]

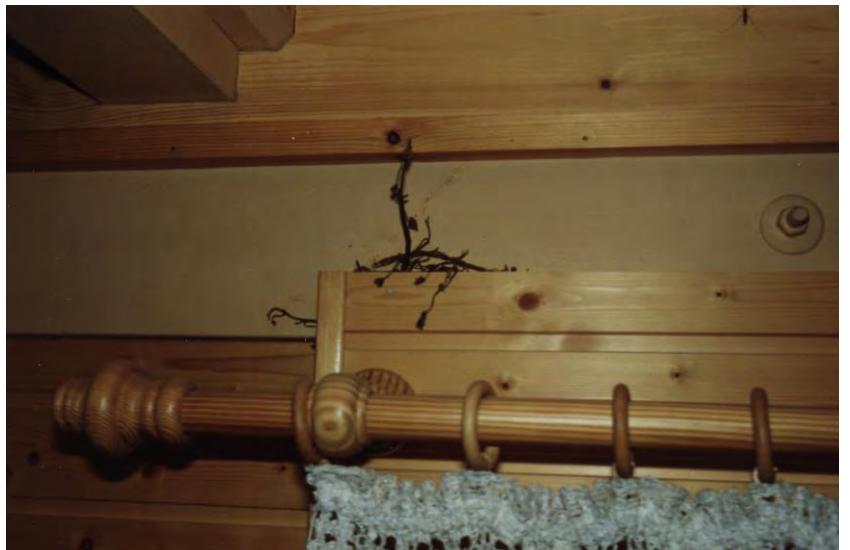
**Bild 5.4-10**

Undichter Fensteranschluß: durchwachsender Efeu [Foto: Frech]

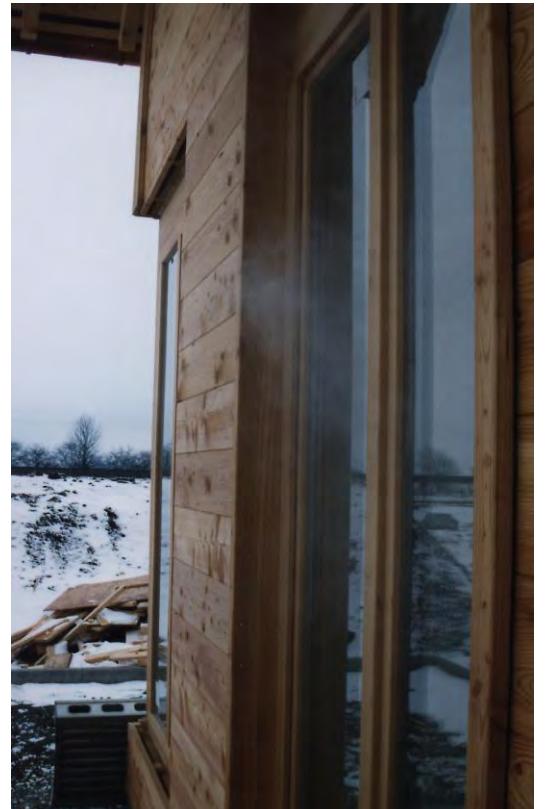
**Bild 5.4-16**  
Austritt von Rauch (Nebel) aus Türanschluß

Durch den Einsatz von Nebelgeräten (**Bild 5.4-15**) werden Luftaustritte von außen sichtbar (**Bild 5.4-16**).

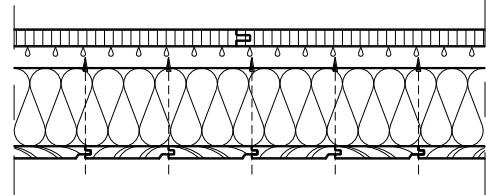
**Bild 5.4-18**

- Profilbrettschalungen als innere Wand- und Deckenbekleidungen sind nicht luftdicht (**Bild 5.4-18**), so daß hier eine zusätzliche Schicht zur Sicherstellung der Luftdichtheit erforderlich ist.

Konvektion und Feuchteschaden durch undichte Profilbrettschalung

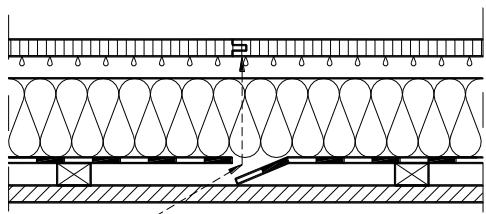
**Bild 5.4-19a**

- Einseitig kaschierte Faserdämmstoffe mit verstärkten Randbereichen (sog. Randleistenmatten) sind zwar in der Fläche luftdicht, die seitlichen Anschlüsse an die Holzbauteile und die Querstöße untereinander weisen jedoch meist erhebliche Undichtigkeiten auf (**Bild 5.4-19**). Randleistenmatten können somit nicht zur Abdichtung von Profilbrettschalungen herangezogen werden.

Konvektion und Feuchteschaden durch unzureichend abgedichtete Randleistenmatten

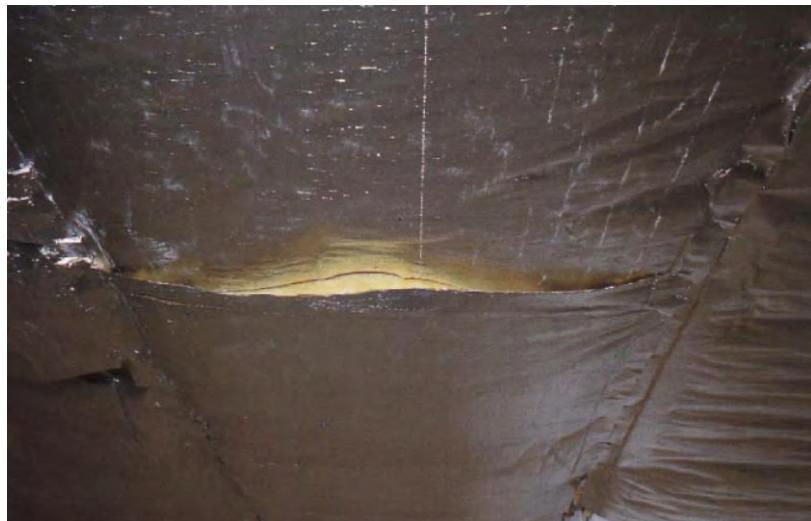
**Bild 5.4-19b**

Nicht luftdichte Überlappung bei  
Alu-kaschierten Randleistenmatten  
[Foto: Pohl]

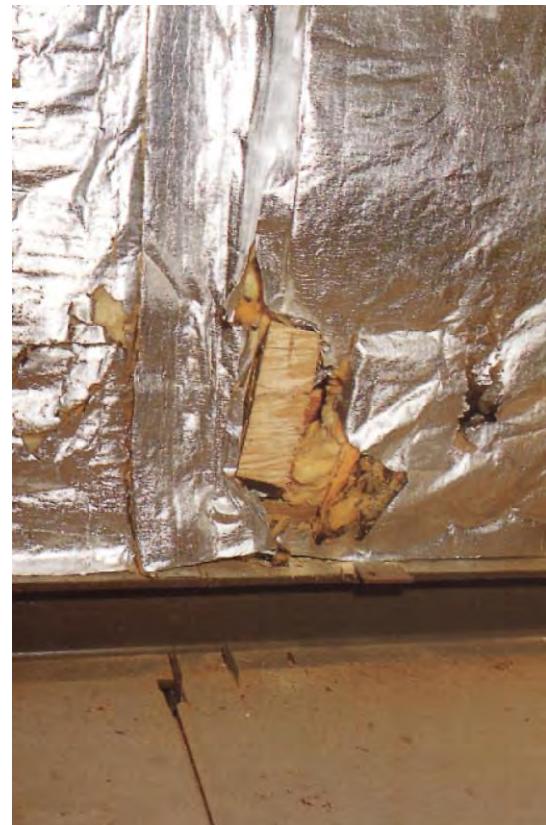
**Bild 5.4-20**

- Örtliche Zerstörungen der luftdichten Bahnen sind ebenfalls Ausgangspunkt für Feuchteschäden infolge von Konvektion (**Bild 5.4-20**).

Örtliche Zerstörung der luftdichten Schicht [Foto: Pohl]

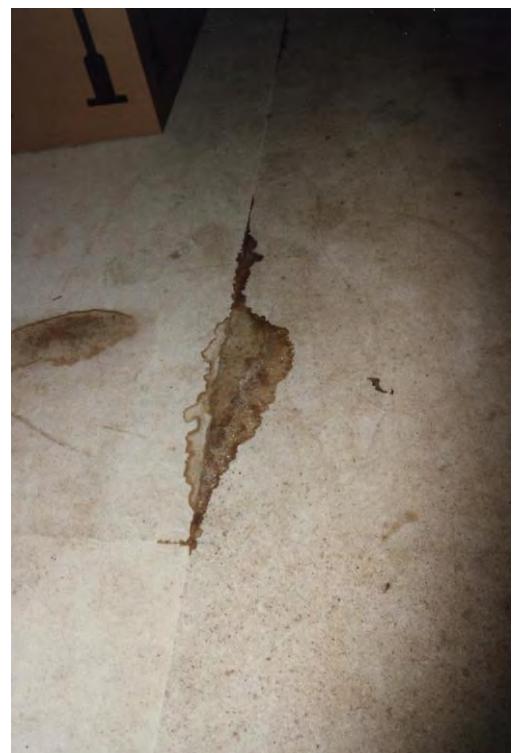
**Bild 5.4-21**

Insbesondere bei Decken unter nicht ausgebauten Dachgeschossen kommt es immer wieder zu Feuchteschäden an der oberseitigen kalten Schalung (**Bild 5.4-21 und -22**), wenn Randleistenmatten eingesetzt werden, die nicht luftdicht ausgebildet sind (siehe auch *Abschn. 6.2.6*).

Feuchteschaden an oberseitiger Deckenschalung (FP-Platte) bei nicht ausgebautem Dachgeschoß infolge unzureichender Luftdichtheit  
[Foto: Egle]

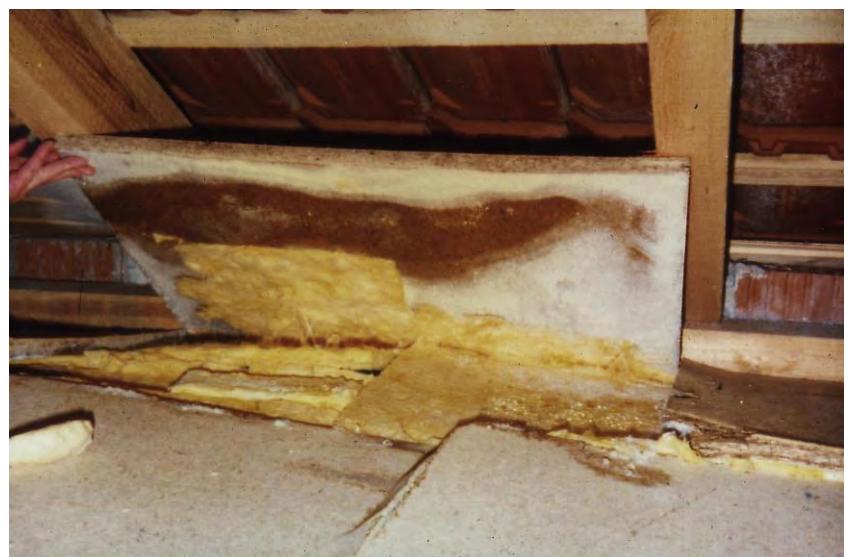
**Bild 5.4-22**

Feuchteschaden an oberseitiger Deckenschalung (FP-Platte) bei nicht ausgebautem Dachgeschoß infolge unzureichender Luftdichtheit  
[Foto: Gröger]

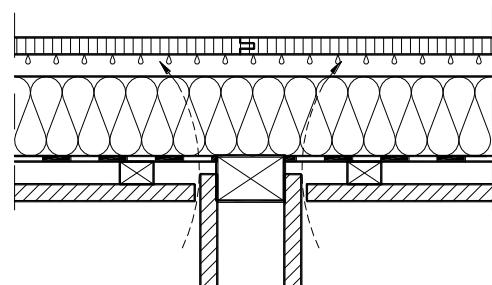
- Werden Folien/Pappen als luftdichte Schicht herangezogen (was meist der Fall ist), so sind deren Stöße ebenfalls luftdicht auszuführen. Hierzu sind die Bahnen über Eck zu führen und Überlappungen vorzusehen. In **Bild 5.4-23** ist schematisch dargestellt, wie die Luft an der nicht luftdicht angeschlossenen Folie vorbei strömen kann.

Konvektion und Tauwasseranfall durch nicht luftdichten Anschluß

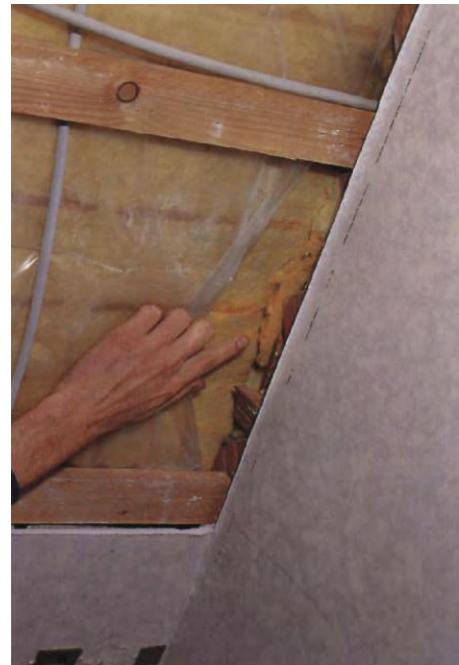
**Bild 5.4-24**

Nicht luftdichter Anschluß Dach – Wand: Folie nicht über Eck geführt  
[Foto: Galiläa]

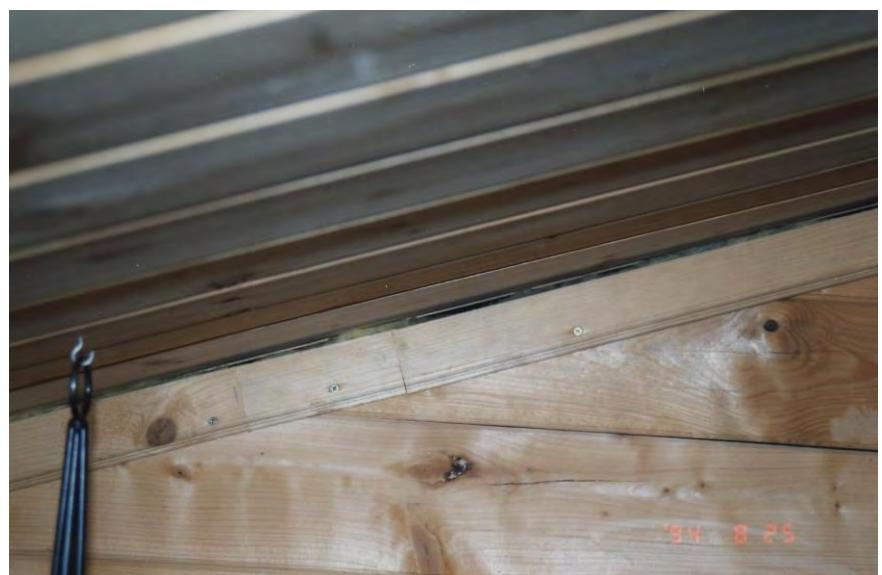
**Bild 5.4-25**

Kein luftdichter Anschluß Giebelwand – Dach: Dämmung ist sichtbar  
[Foto: Macha]

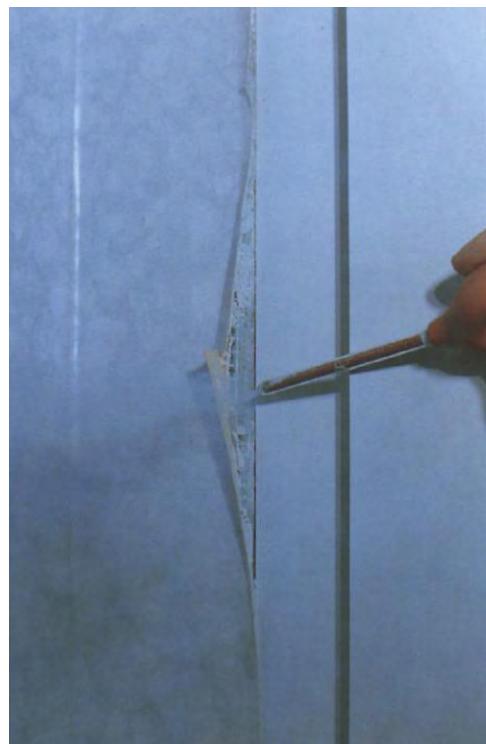
**Bild 5.4-28**

Kein luftdichter Anschluß an planmäßig unverputzte Massivwand [Foto: Pohl]

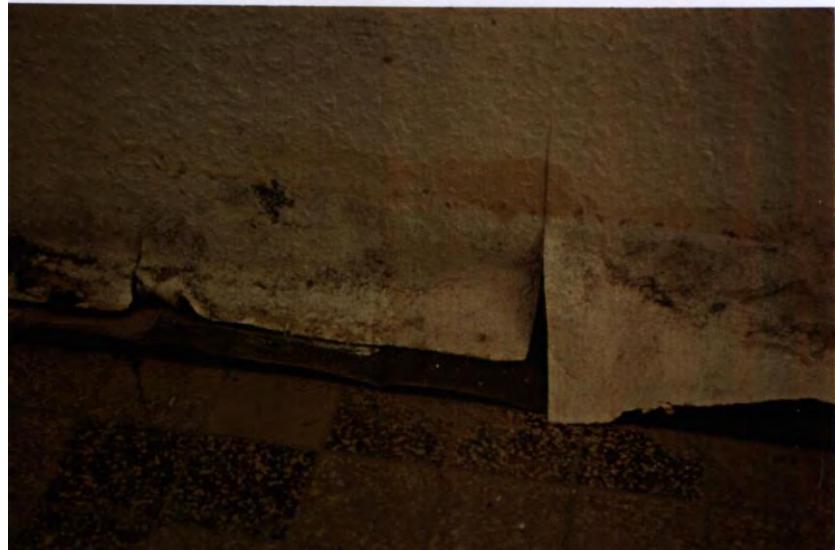
**Bild 5.4-29**

- Eine Verbindung der überlappenden Bahnen mittels Klammern (Tacker) reicht als luftdichte Abdichtung nicht aus, hier ist der Einsatz von geeigneten Klebern und „Kompribändern“ mit Anpreßleisten erforderlich. Unverträglichkeiten zwischen Klebern und Folienmaterialien können dabei die Luftdichtheit zuничтe machen (**Bild 5.4-29 und –30**).

PE-Folie mit falschem Klebeband  
[Foto: Borsch-Laaks]

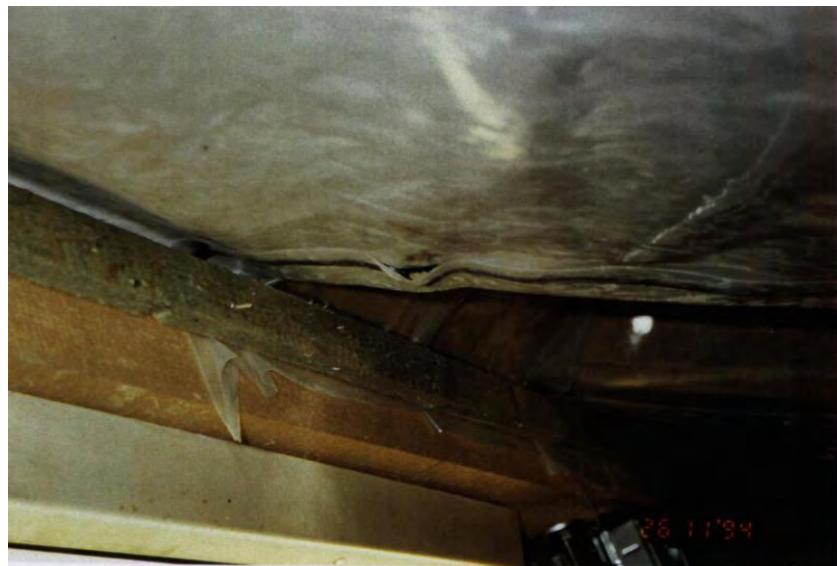
**Bild 5.4-30**

Nicht luftdichter Stoß: zu steife Folie [Foto: Borsch-Laaks]

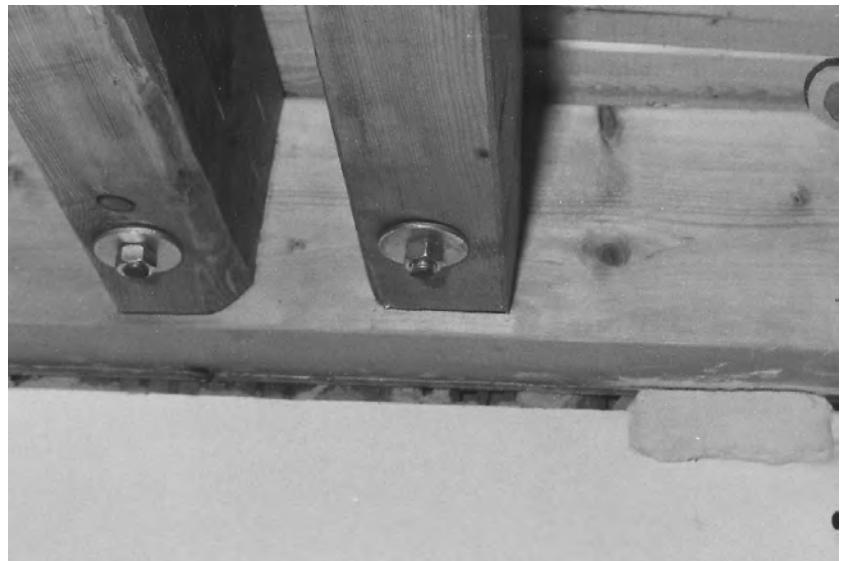
**Bild 5.4-31**

dung der Fugen zwischen Ausfachung und Holzbauteilen zu legen. Hier führen Schwindverformungen der Hölzer und Setzungen immer wieder zu Undichtigkeiten (**Bild 5.4-31**). Hierauf wurde bereits in den *Abschn. 2.1.2 und 3.3* eingegangen.

Nicht luftdichter Anschluß: Fuge zwischen Holzbalken und Ausfachung infolge von Setzungen [Foto: Schmidt]

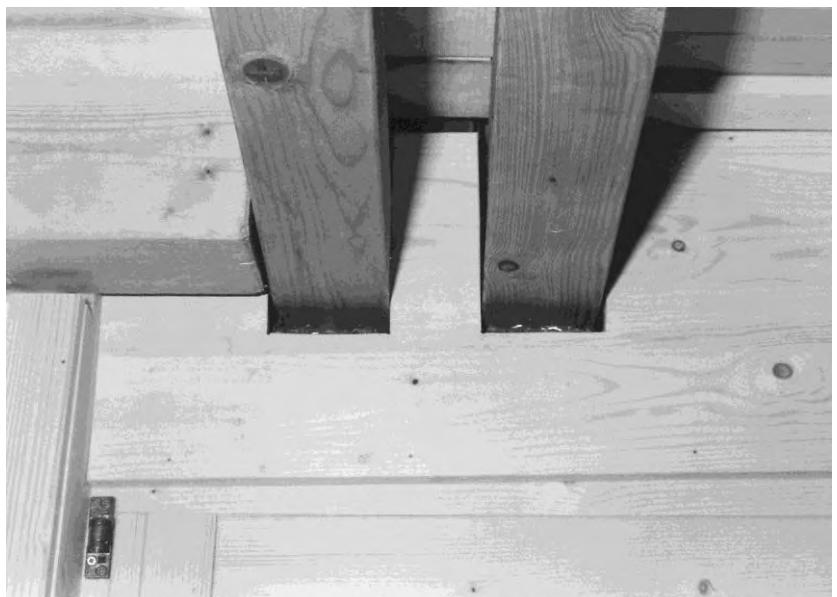
**Bild 5.4-32**

- Durchdringungen von Sparren, Pfetten, Kehlbalken u.ä. sind immer wieder Ausgangspunkt von Tauwasserschäden, weil die Anschlüsse an die luftdichte Schicht nicht dicht ausgeführt werden (**Bild 5.4-32 bis –34**).

Nicht luftdichte Durchdringung Deckenbalken – Außenwand [Foto: Schmidt]

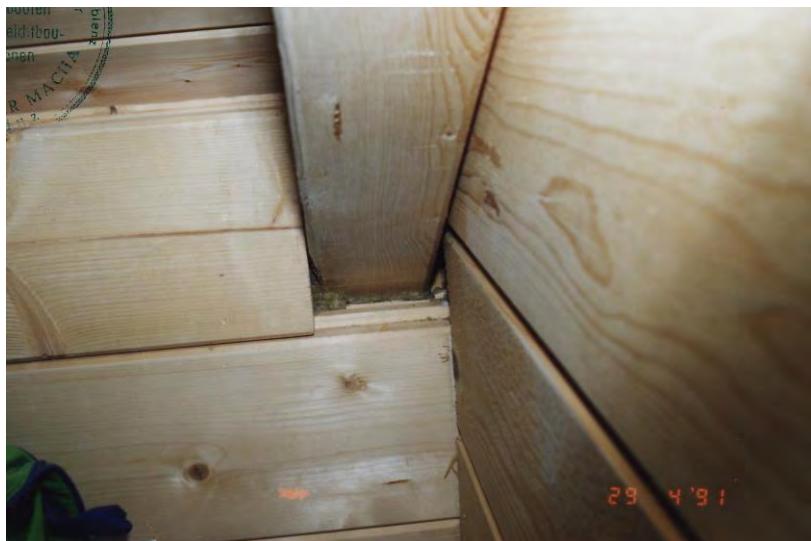
**Bild 5.4-33**

Undichte Durchdringung Sparren  
- Abseitenwand  
[Foto: Macha]

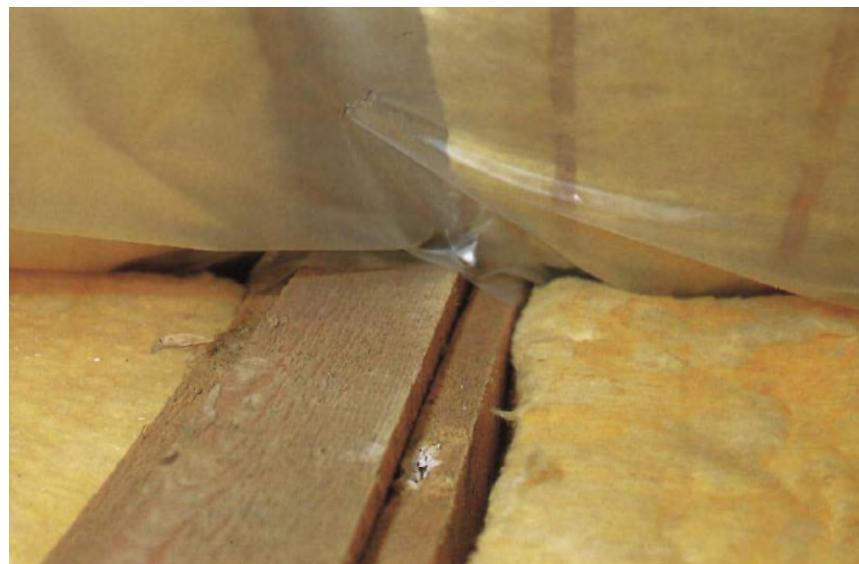
**Bild 5.4-34**

Kehlbalkenanschluß durchstößt  
Folie: kein luftdichter Anschluß  
[Foto: Pohl]

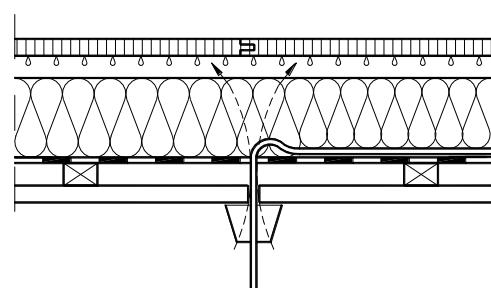
**Bild 5.4-35**

Konvektion und Tauwasseranfall infolge undichter Kabeldurch-  
führung

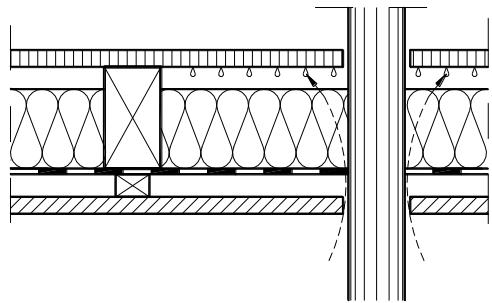
**Bild 5.4-36**

Konvektion und Tauwasseranfall infolge undichter Rohr-durchführung

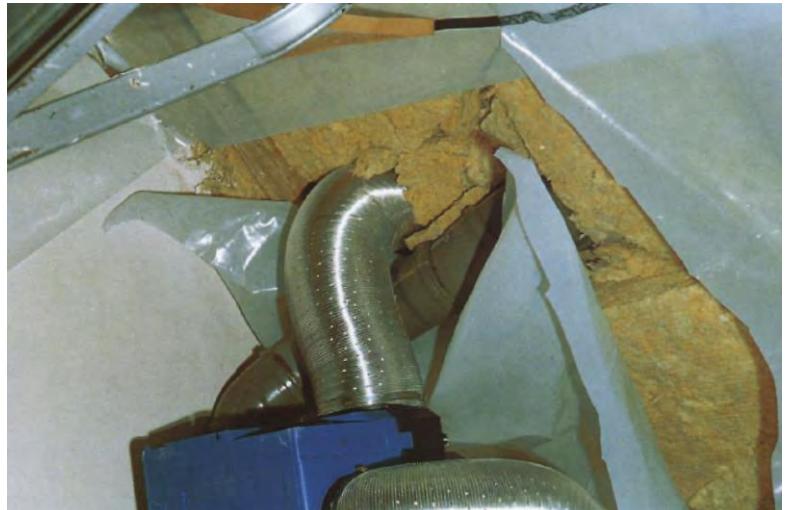
**Bild 5.4-37**

Kabel- und Rohrdurchführungen werden meist von fachfremden Handwerkern verlegt, die nur unzureichend über die Notwendigkeit einer sorgfältigen Abdichtung Bescheid wissen. Dies kann zu schwerwiegenden Folgen führen, z.B. wenn Folien großzügig ausgeschnitten oder gar zerstört werden (**Bild 5.4-37**).

Rohrdurchführung durch Dach: zerschnittene Folie  
[Foto: Pohl]

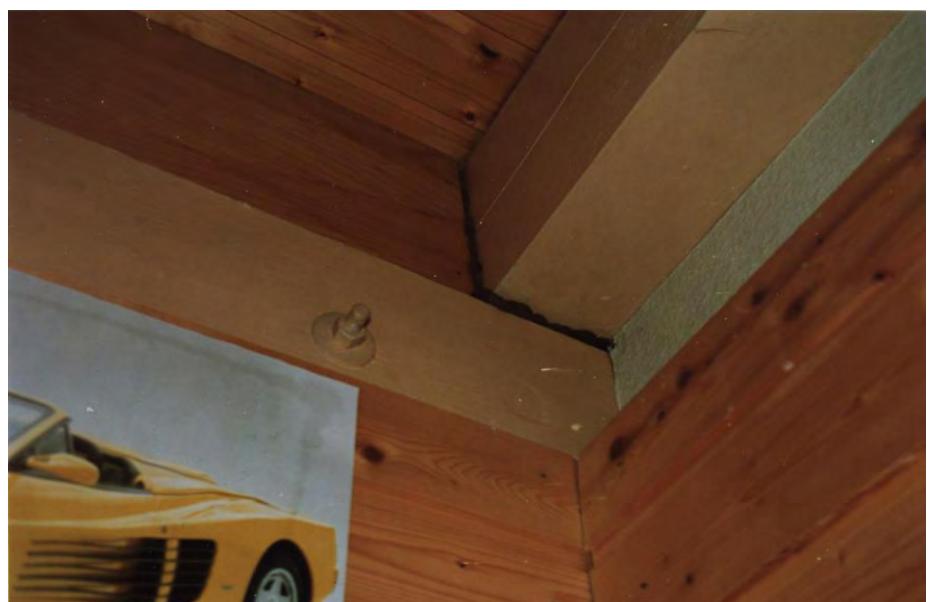
**Bild 5.4-38**

- Schwindverformungen der Holzbauteile können zu einem Öffnen ursprünglich geschlossener Fugen führen und die Luftdichtheit zunichte machen (**Bild 5.4-38**). Weitere Beispiele hierzu sind in Abschn. 2.1.2 angegeben.

Ausgestopfte Fuge bei Durchdringung: Fugenbildung infolge von Schwindverformungen [Foto: Frech]

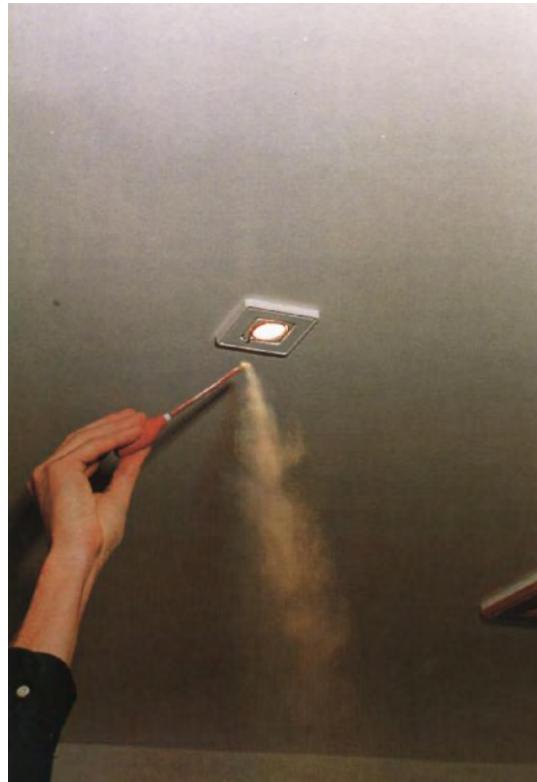
**Bild 5.4-39**

Sekundäre Leckagestellen sind deshalb so problematisch, weil die verursachende Undichtigkeit und die Folgeerscheinung (Zugluft) nicht an der gleichen Stelle liegen. So sind Zuglufterscheinungen durch eingebaute Deckenleuchten und Steckdosen in Innenwänden (!) auf Leckagen an anderer Stelle zurückzuführen (**Bild 5.4-39 und –40**).

Luftströmung aus eingebauter Deckenleuchte

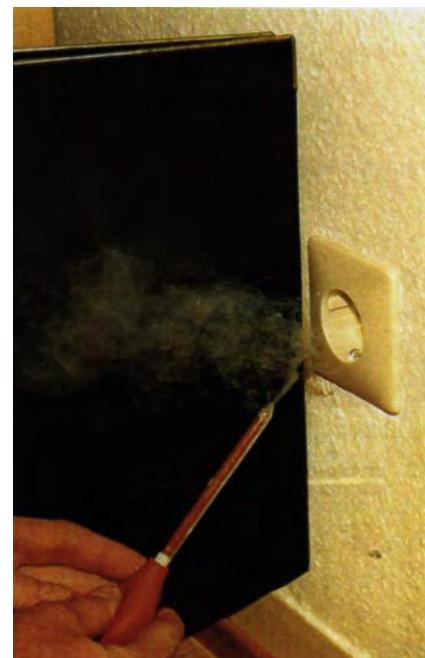
**Bild 5.4-40**

Luftströmung aus Steckdose in Innenwand

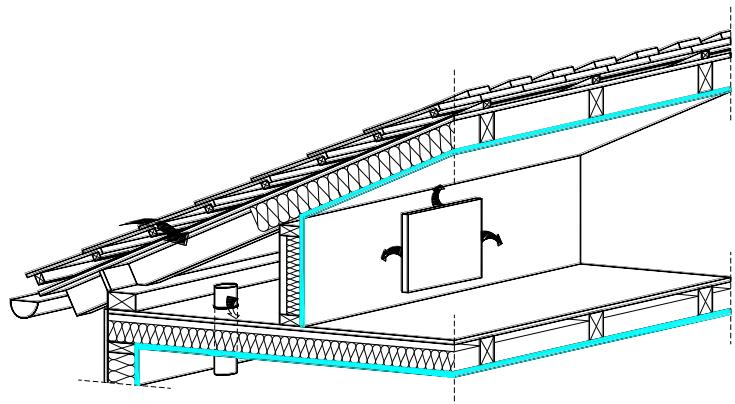
**Bild 5.4-41**

Leckagewege im Abseiten-/ Drempelbereich: die Luftdichtheitsebene ist im Dach, in der Abseitenwand und in der Geschoßdecke angeordnet. Außenluft kann durch die Dachziegel und die Bretterschalung in den Drempelbereich eindringen [Geißler/Hauser]

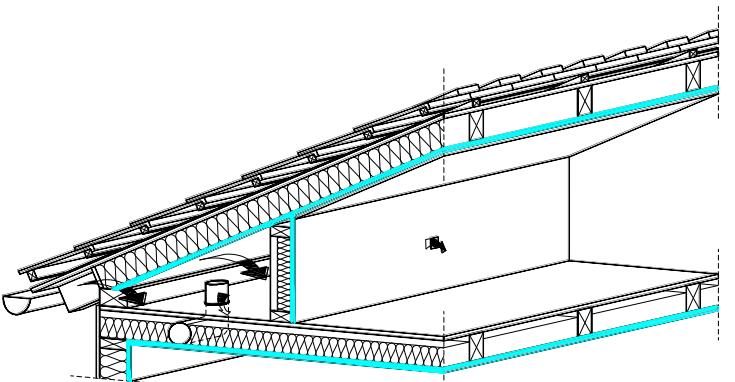
**Bild 5.4-42**

Leckagewege im Abseiten-/ Drempelbereich: die Luftdichtheitsebene ist im Dach bis zur Fußpfette durchgezogen. Außenluft kann hier nur über die meist undichten Anschlüsse der Fußpfetten und der Giebelwände eindringen [Geißler/Hauser]

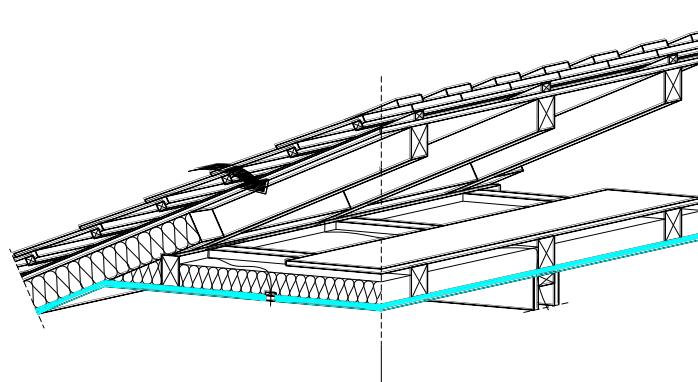
**Bild 5.4-43**

Anschluß Spitzboden - beheizter Raum:  
Die Luftdichtheitsebene ist in der Kehlbalkenlage verlegt. Außenluft kann erneut durch die Dachziegel in den Spitzbodenbereich gelangen [Geißler/Hauser]
