**Analyse und Bewertung  
von Schäden  
bei Holzkonstruktionen**

Prof. Dr. François Colling

Durchgeführt im Auftrage der  
Deutschen Gesellschaft für Holzforschung e.V., München

1999

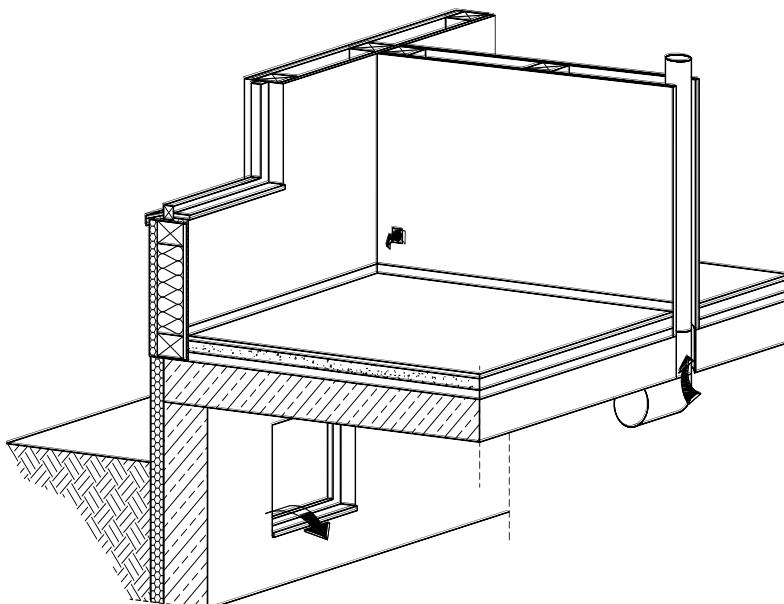
**Bild 5.4-44**

Durchdringung der Kellerdecke:  
Außenluft kann über undichte Kellerfenster oder Durchbrüche von Versorgungsleitungen in den Kellerraum gelangen.  
[Geißler/Hauser]

Vom Keller aus werden Installationsleitungen und -rohre durch die Kellerdecke nach oben geführt. Dies erfolgt meist über die Wände. Sind die Durchdringungen der Kellerdecke undicht, so gelangt die Luft über die Wände und die Installationsanschlüsse in die beheizten Räume.

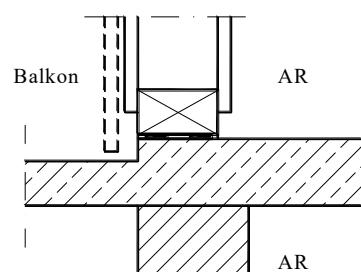
**Bild 6.2-4** schlecht ausgeführte Fußpunkte von Außenwänden nach [IFO – Baulicher Holzschutz];  
AR = Aufenthaltsraum

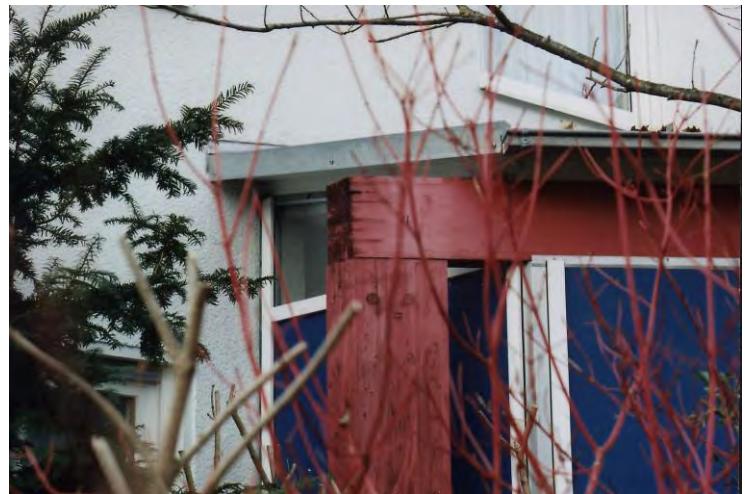
In **Bild 6.3-10 und -11** sind zwei Beispiele dargestellt, bei denen fehlende Abdeckungen zu einer Verwitterung des Stirnholzes geführt haben. Die gleichen Folgen sind bei der in **Bild 6.3-12** dargestellten überstehenden Mittelpfette zu erwarten.

**Bild 6.3-10**  
Verwittertes Stirnholz durch fehlende  
Abdeckung

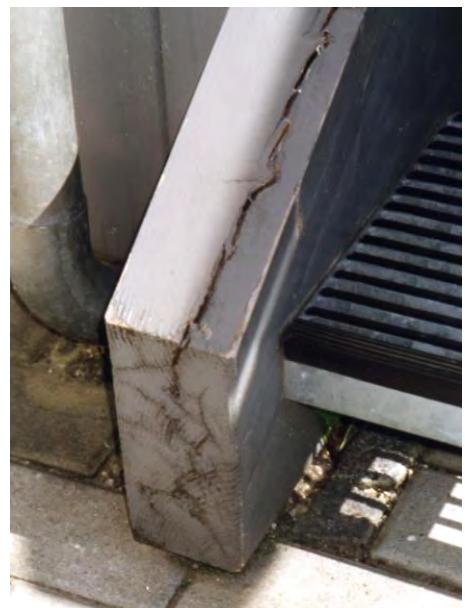
**Bild 6.3-11**  
Fäulnis im Stirnholz der Treppenwange, durch oberseitigen Riß  
noch gefördert [Foto: Trübwetter]

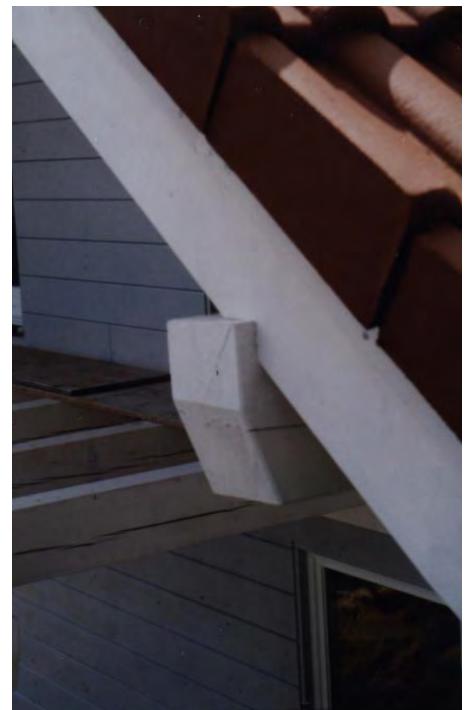
**Bild 6.3-12**  
Absehbare Schäden durch überstehendes  
Stirnholz [Foto: Trübwetter]

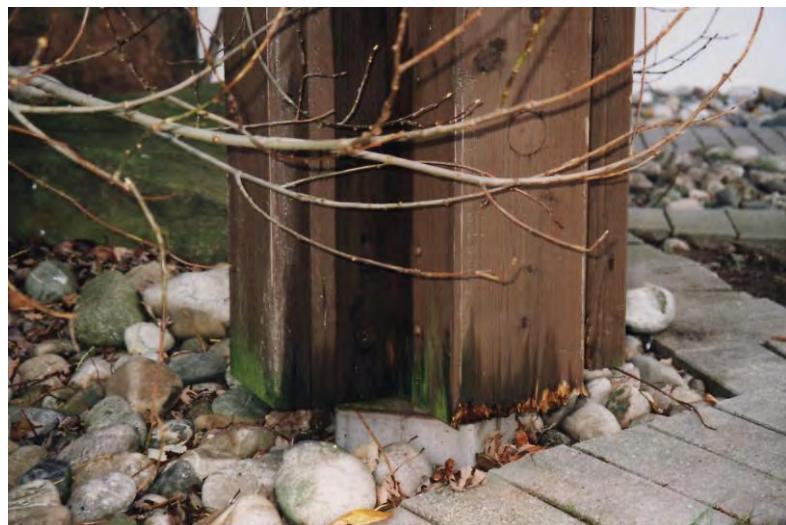
**Bild 6.3-15**

Verfaulter Stützenfuß durch nicht ausreichenden Bodenabstand [Foto: Steinmetz]

In Bild 6.3-1 wurde bereits angedeutet, daß eine Feuchtebeanspruchung nicht nur durch 'Wasser von oben', sondern auch durch Spritzwasser (von unten) auftreten kann. Zum Schutz des Holzes gegen Spritzwasser ist ein ausreichender Abstand der Holzbauteile zum Boden bzw. zur 'reflektierenden' Ebene erforderlich. In der Literatur wird hierzu übereinstimmend ein Maß von mindestens 30 cm genannt (vgl. Bild 6.3-13 und -14).

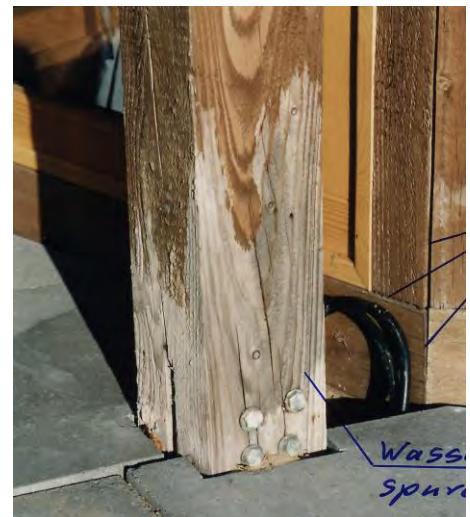
**Bild 6.3-16**  
Stütze ohne Bodenabstand [Foto: Schmidt]

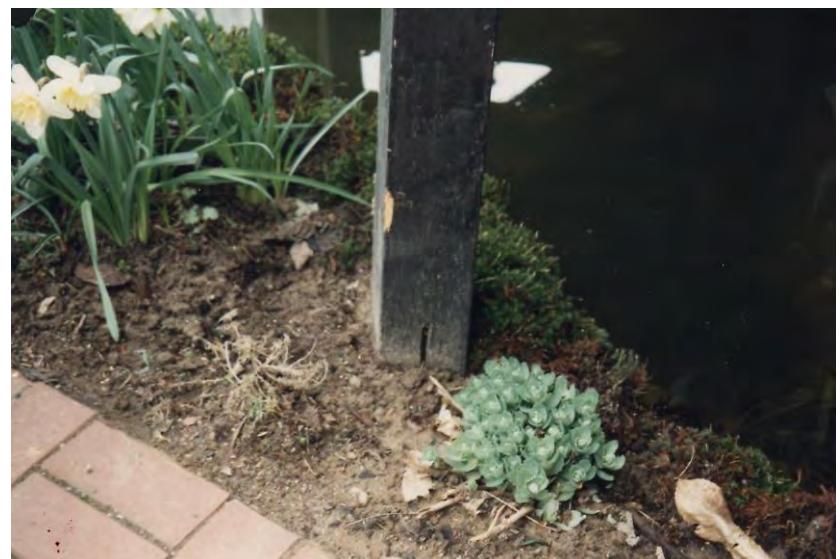
**Bild 6.3-17**  
Eingegrabener Stützenfuß  
[Foto: Steinmetz]

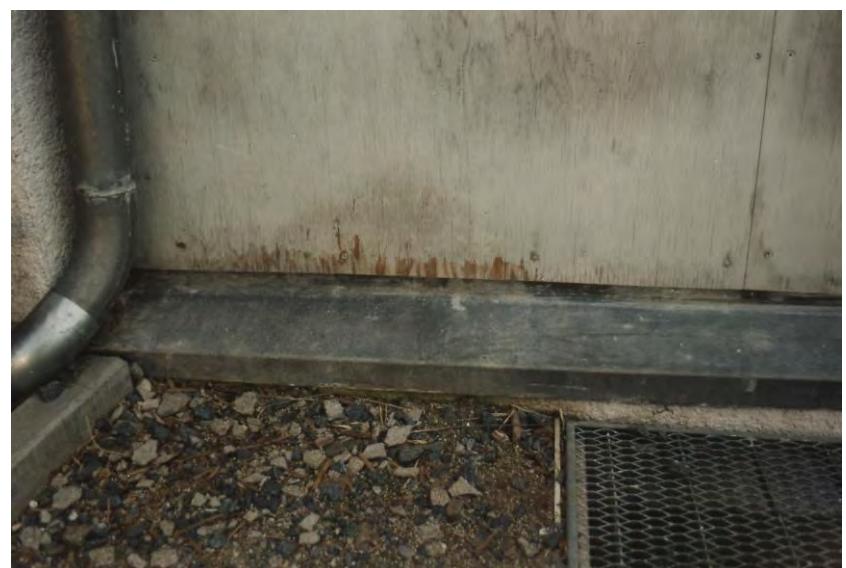
**Bild 6.3-18**  
Verwitterte BFU-Fassadenplatten  
durch Spritzwasser [Foto: VHT]

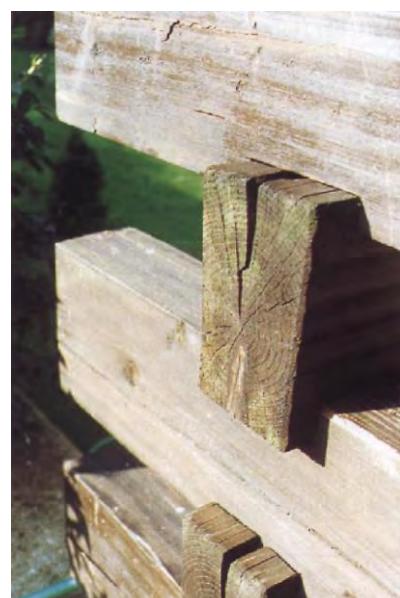
**Bild 6.3-20**

Bei waagerechten Bauteilen (z.B. Riegel, Zangen, Geländer) ist die Gefahr von stehendem Wasser naturgemäß am größten. Insbesondere bei Hölzern mit oberseitigen Trockenrissen kann Wasser in tiefergelegene, ungeschützte Bereiche des Querschnittes eindringen, so daß Schäden geradezu vorprogrammiert sind (vgl. **Bild 6.3-20 und -21**).

Doppelte Gefährdung: bewittertes Stirnholz  
und oberseitige Risse  
[Foto: Gockel]

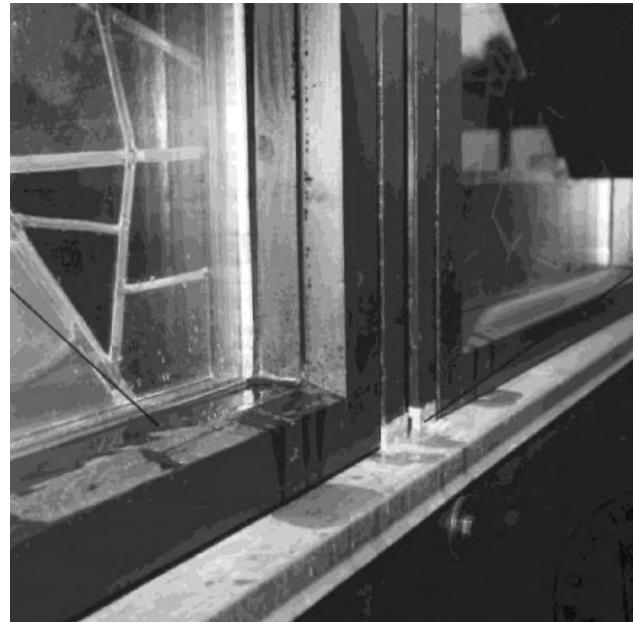
In **Bild 6.3-25** ist ein nicht abgeschrägtes Fenster-Rahmenholz dargestellt, bei dem infolge des stehenden Wassers mit Schäden zu rechnen ist.

**Bild 6.3-25**  
Absehbare Schäden durch stehendes Wasser (nicht abgeschrägtes Rahmenholz) [Foto: FMPA]

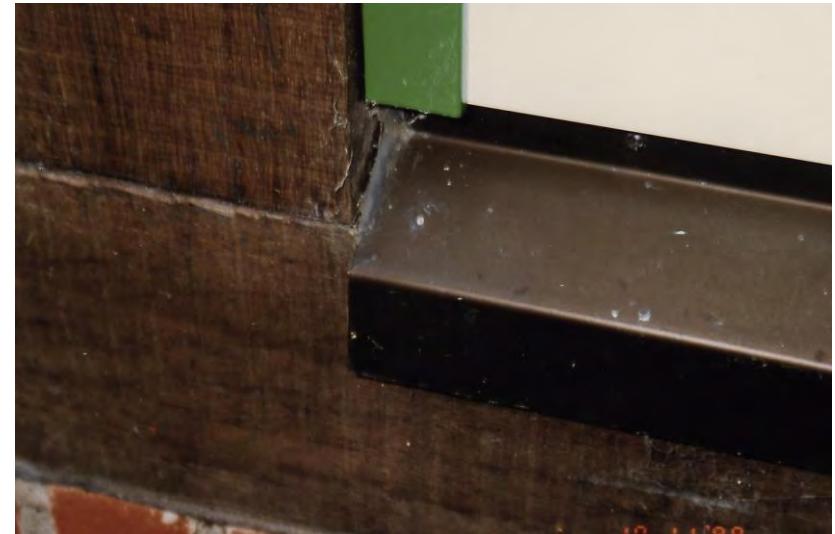
In **Bild 6.3-27 und –28** sind zwei Varianten ohne seitliche Aufkantungen dargestellt. Hier sind Schäden vorprogrammiert.

**Bild 6.3-27** Fenster-Sohlbank ohne seitliche Aufkantung  
[Foto: Schmidt]

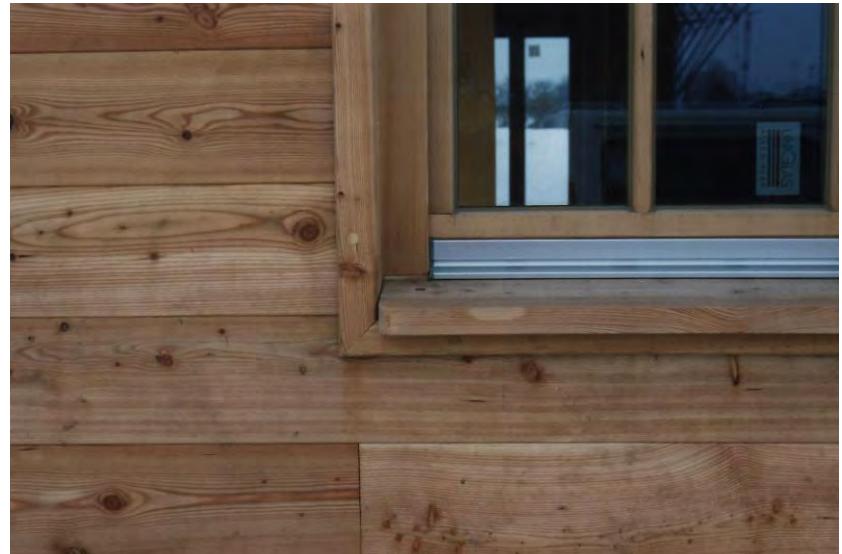
**Bild 6.3-28**  
Fenster-Sohlbank ohne seitliche Aufkantung

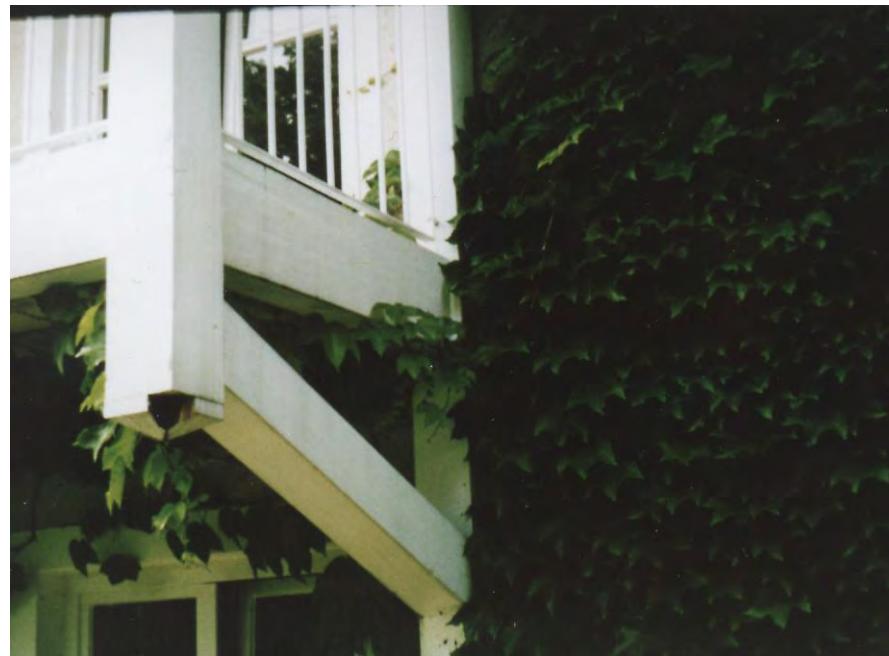
Der in **Bild 6.3-30** dargestellte umlaufende Einschnitt der Hängestäbe wurde aus architektonischen Gründen angeordnet. Ablaufendes Wasser blieb in diesen Rillen stehen und drang in das Stirnholz ein. Mit der Zeit faute das untere Teil ab.

Abgefaultes Holz durch stehendes Wasser im umlaufenden Einschnitt  
[Foto: Trübwetter]

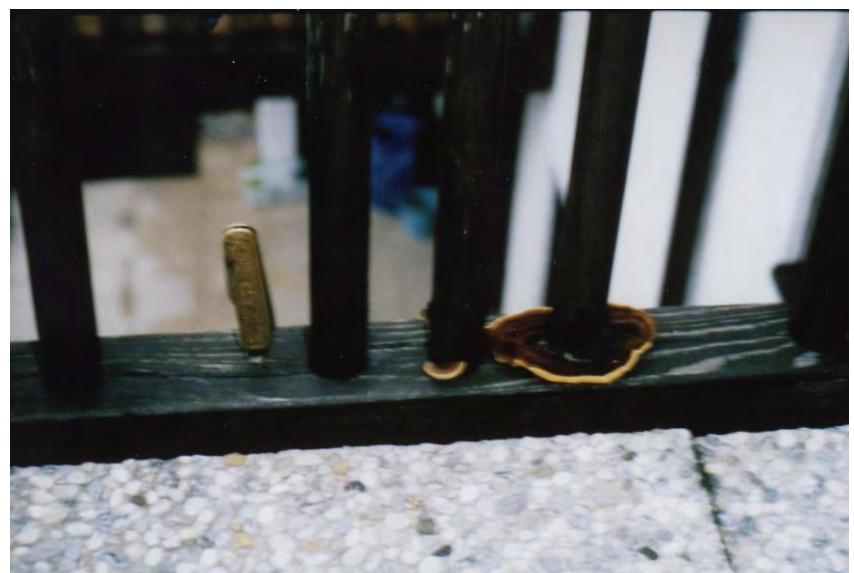
**Bild 6.3-31**

Eine typische Gefahrenstelle für Fäulnis und Pilzbefall ist die Einbindung von Geländersprossen in den unteren Holm. Durch Schwind- und Quellverformungen der Bauteile kommt es hier zu Rissen und Fugen, in die das Wasser eindringen kann. In **Bild 6.3-31 und 32** sind einige Beispiele dargestellt.

Pilzbefall im Bereich der Sprosseneinbindung  
[Foto: Trübswetter]

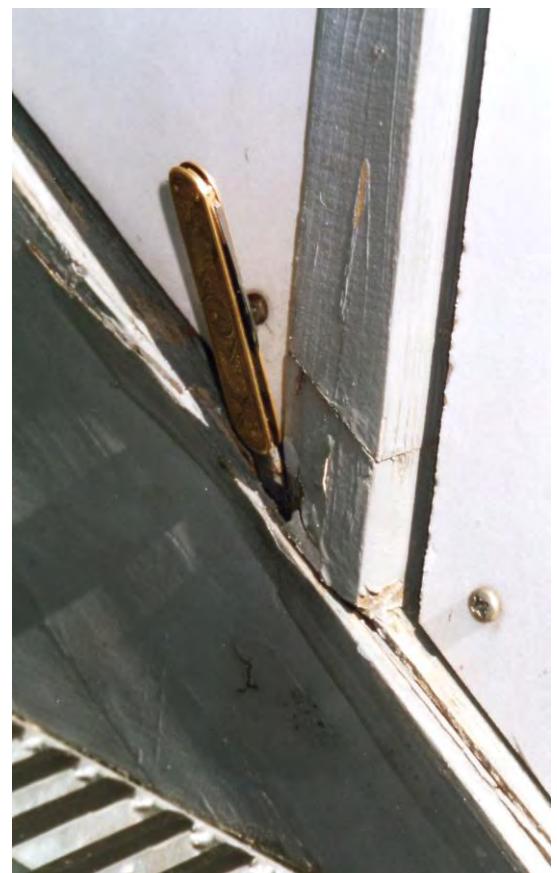
**Bild 6.3-32**

Morschtes Holz im Bereich der Sprosseneinbindung  
[Foto: Trübswetter]

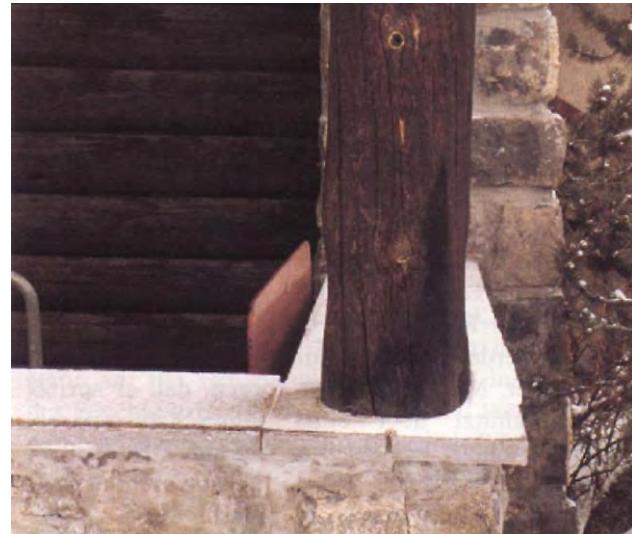
Gleiches gilt für aufgeständerte Bauteile im allgemeinen. Hier kommt neben der Gefahr von stehendem Wasser zusätzlich noch die Gefahr der Kapillarleitung hinzu: Wasser wird regelrecht in vorhandene Fugen und Risse eingesogen (siehe auch nächsten Abschnitt). In **Bild 6.3-33** ist ein Negativ-Beispiel dargestellt.

**Bild 6.3-33**  
Unvermeidbarer Schaden durch direkt aufgeständerte Stütze [Foto: Gockel]

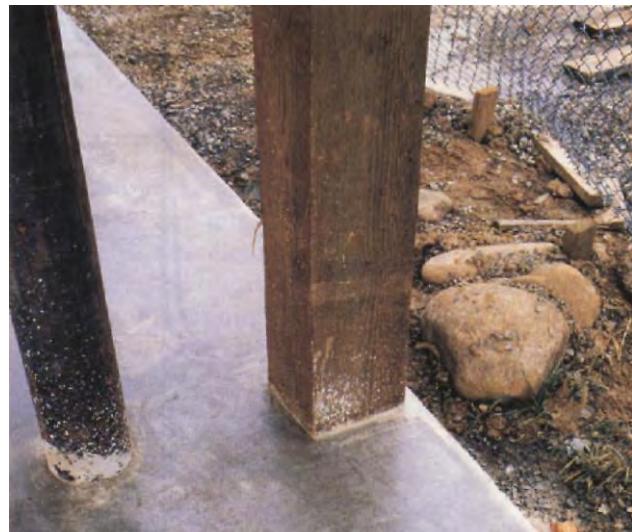
Noch kritischer sind direkt einbetonierte Stützen (vgl. **Bild 6.3-34**). Hier dringt Wasser über unvermeidbare Risse und Fugen in den einbetonierten Bereich ein, von wo es nur sehr langsam wieder entweichen kann. Selbst kesseldruckimprägniertes Holz kann einer solch massiven Feuchtebeanspruchung nur eine begrenzte Zeit standhalten.

**Bild 6.3-34**  
Unvermeidbare Schäden durch Einbetonieren der Stütze [Foto: Gockel]

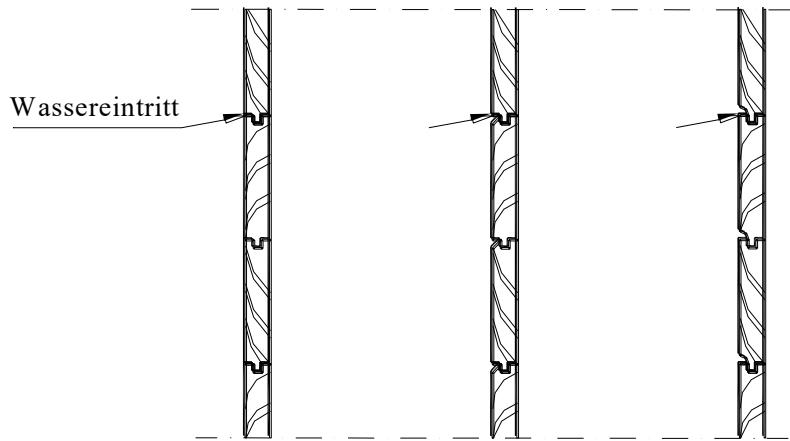
**Bild 6.3-38a**  
Falsche Ausführungen von waagerechten Schalungen

falsch: Nut als Wasserrinne

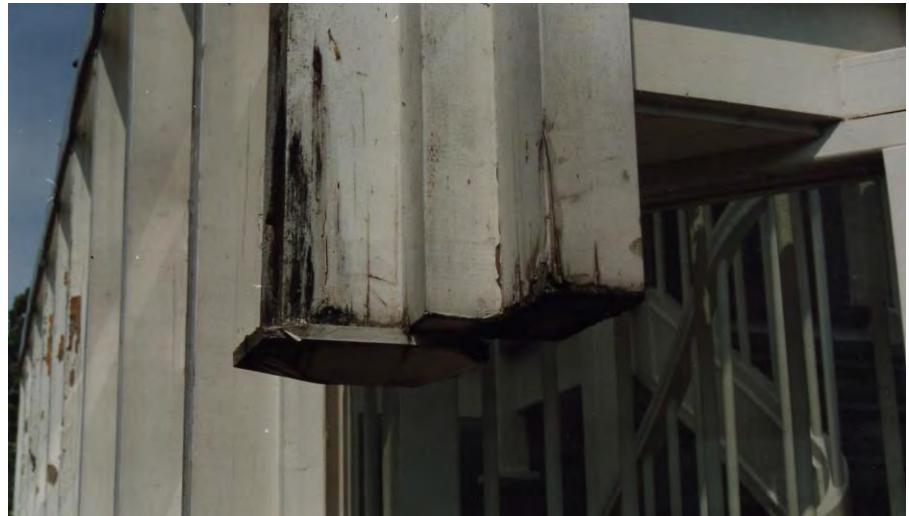
In Bild 6.3-39 ist ein verfaulter Hängestab mit unterer Abdeckung dargestellt. Im Bereich des Überstandes bildete sich stehendes Wasser, das in die Fuge zwischen Stab und Abdeckung eindrang und dort vom Stirnholz aufgenommen wurde.

Verfaulter Hängestab durch untere überstehende Abdeckung [Foto: Frech]

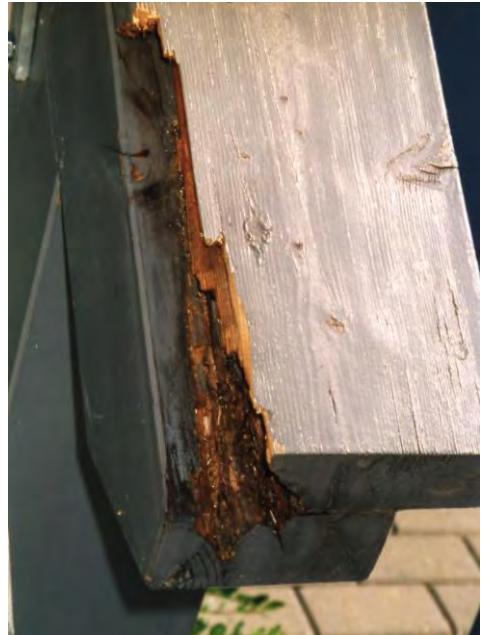
In Bild 6.3-40 ist ein verwittertes Geländer mit oberem Abdeckbrett dargestellt. Hier drang ablaufendes Wasser zum einen direkt in das Stirnholz und zum andern über die Fuge zwischen Geländerholm und Abdeckbrett ein.

Verfaultes Geländer mit Abdeckbrett [Foto: Trübwetter]

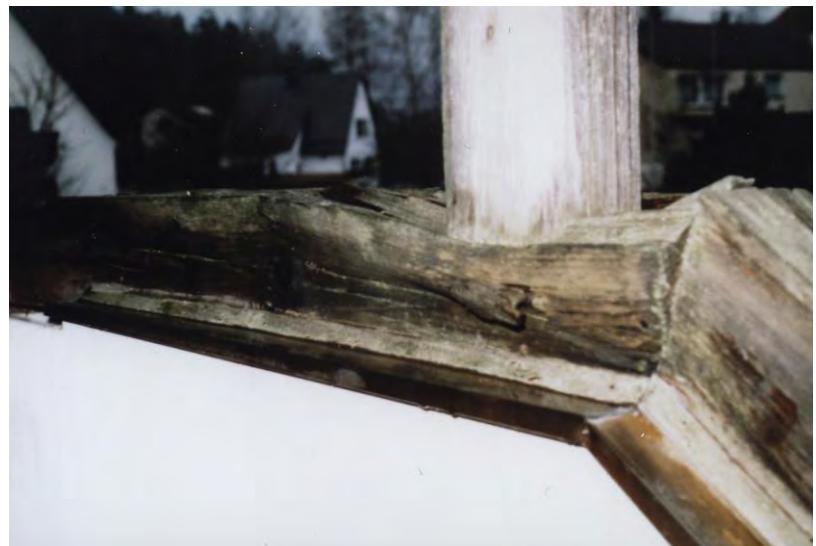
Bild 6.3-41

Morsche Schwelle: Wasser trat über Stoßfuge der Schwelle zum Gelän-  
derholmins Stirnholz ein  
[Foto: Trübwetter]

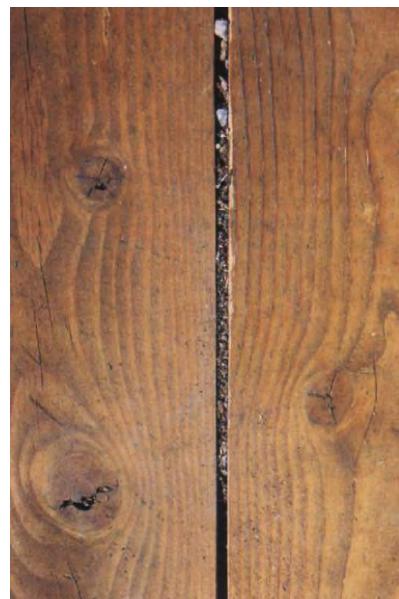
**Bild 6.3-46**  
Absehbarer Schaden durch Schmutzansammlung in  
zu kleiner Fuge [Foto: Gockel]

Um dies sicherzustellen, sind Fugen in der Größenordnung von mindestens 1 cm (besser: 2 cm) vorzusehen. Beispiele hierzu sind in **Bild 6.3-44 bis –47** dargestellt.

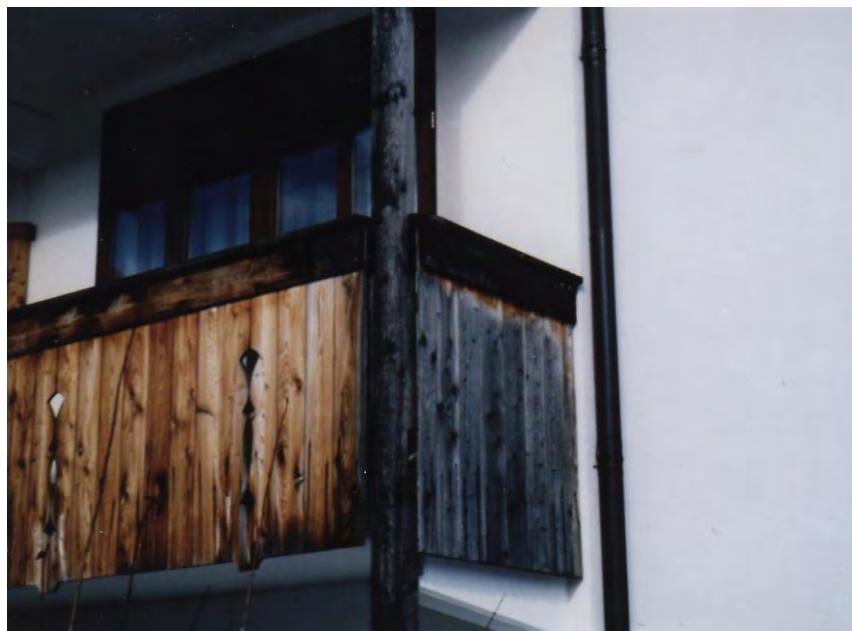
In **Bild 6.4-1** sind unbehandelte Balkonbretter nach einigen Jahren Witterungseinflüssen dargestellt. Deutlich zu erkennen ist die stärkere Vergrauung auf der Wetterseite.

Folgen von Bewitterungseinflüssen bei unbehandelten Balkonbrettern

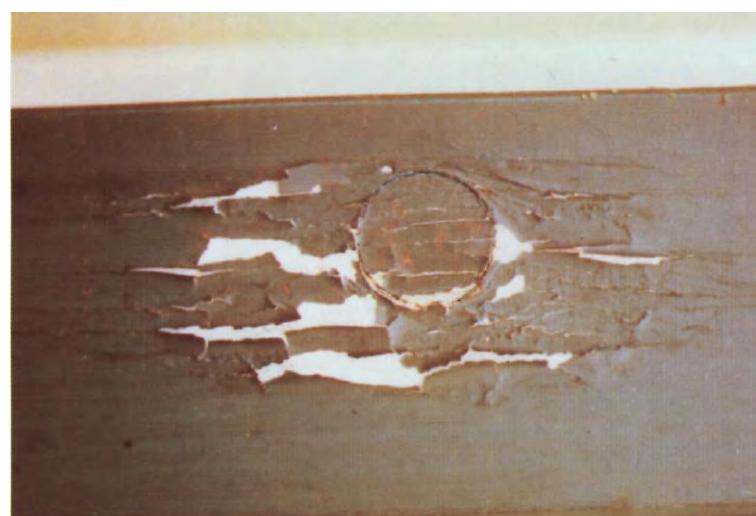
**Bild 6.4-3**

Voraussetzung für eine gute Anstrichqualität ist eine glatte, faserarme und staubfreie Oberfläche. Fehlstellen, wie z.B. Ausfalläste, sind zu vermeiden und notfalls auszudübeln. Durch das unterschiedliche Schwind- und Quellverhalten von Dübel und umgebendem Holz bilden Dübel jedoch stets eine potentielle Schadensstelle, insbesondere bei deckenden Anstrichen (**Bild 6.4-3**). Ebenfalls auszubessern sind Stellen mit Harzgallen.

Anstrichschaden durch Dübel

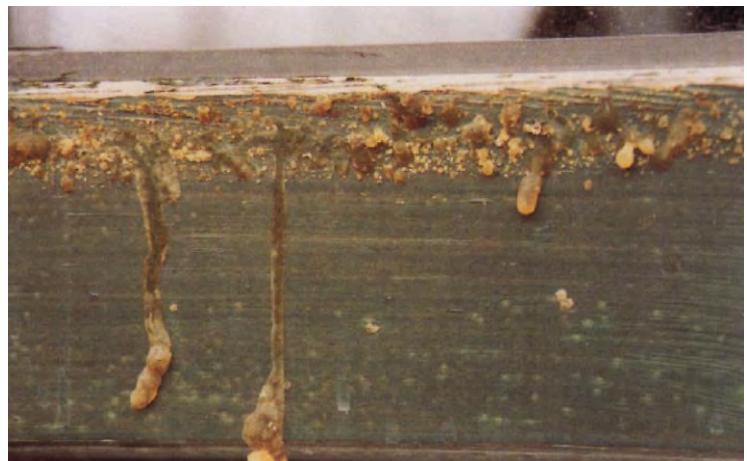
Bei harzreichen Hölzern, wie z.B. Douglasie oder Lärche, besteht die Gefahr, daß Harz unter Sonneneinstrahlung flüssig wird und den Anstrichfilm durchbrechen kann (**Bild 6.4-4**). Diese Gefahr ist umso größer, je dunkler der Farbton des Anstriches ist.

**Bild 6.4-4**  
Starke Harzfluss [Foto: Brasholz]

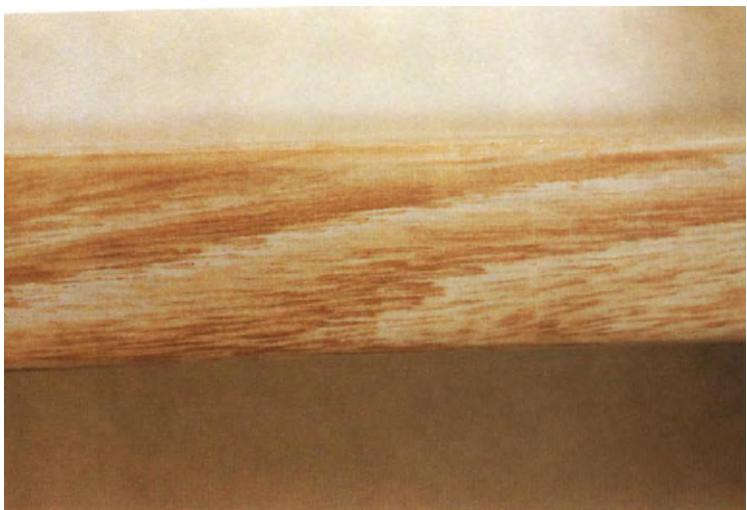
Bei Hölzern mit hohem Anteil an Inhaltsstoffen (z.B. Eiche, Robinie und viele Tropenhölzer) besteht die Gefahr, daß helle Anstriche durch das sog. 'Ausbluten' verfärbt werden (**Bild 6.4-5**).

**Bild 6.4-5**  
Starke Verfärbung durch Holzinhaltsstoffe  
[Foto: Brasholz]

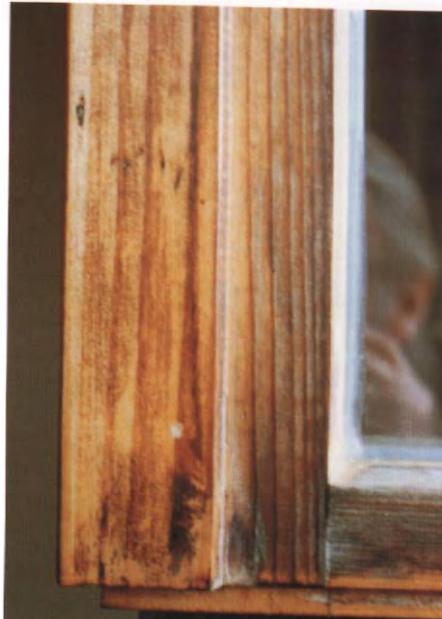
Bei Hölzern, die zu Bläue neigen, ist bei Lasuranstrichen eine Vorbehandlung mit Bläueschutzgrundierung zu empfehlen, weil sonst die Bläue durch die Lasur durchscheint (**Bild 6.4-6**).

**Bild 6.4-6**  
Sichtbare Bläue durch Lasuranstrich [Foto: Brasholz]

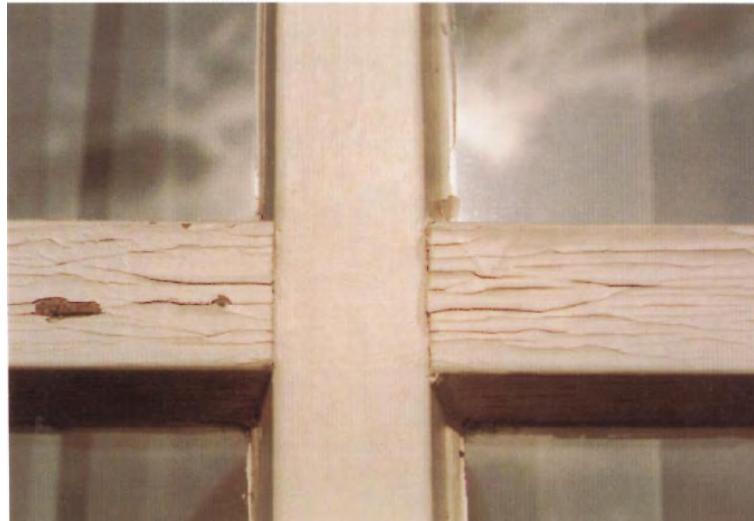
**Bild 6.4-7**  
Rißbildung in deckendem Anstrich durch Schwindverformungen des zu feucht gestrichenen Holzes  
[Foto: Brasholz]

Holzfeuchte ca. 13% Mit dem Ziel, die feuchtebedingten Verformungen möglichst klein zu halten, sollten die Bauteile mit der Holzfeuchte eingebaut und behandelt werden, die auf lange Sicht als Gleichgewichtsfeuchte zu erwarten ist. Nach dem Merkheft 11 'Oberflächenbehandlung von Holz im Außenbereich' der DGfH sollte die Holzfeuchte etwa  $(13 \pm 2)\%$  betragen.

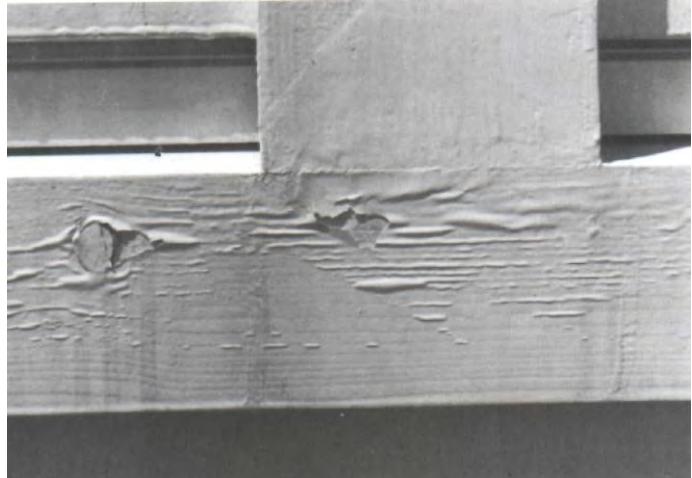
Dadurch baut sich ein Dampfdruck auf, der durchaus zu Beschädigungen des Anstrichfilms führen kann (Risse, Abplatzen, **Bild 6.4-8**).

**Bild 6.4-8**  
Blasenbildung und Abplatzen eines deckenden Anstriches durch Austrocknen des zu feucht gestrichenen Holzes [Foto: Brasholz]

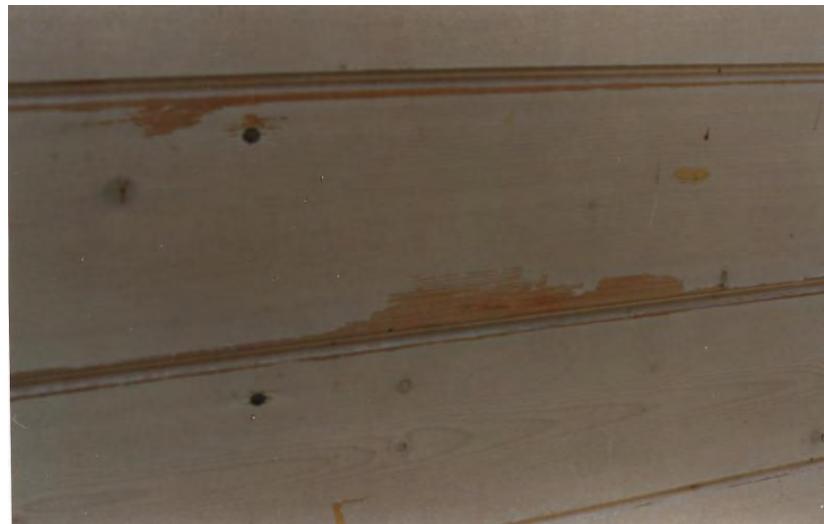
**Bild 6.4-11**  
Anstrichablösungen durch Scharfkantigkeit der Bretter [Foto: Frech]

**Rundung  $\geq 2 \text{ mm}$**  Daher sind die Kanten mit Rundungen auszuführen, wobei der Rundungsradius mindestens 2 mm betragen soll. Hierbei ist aber eine exakte Rundung (ohne neue Kanten) wichtiger als die Größe des Radius. Ein Fasen der Kanten ist nicht ausreichend.

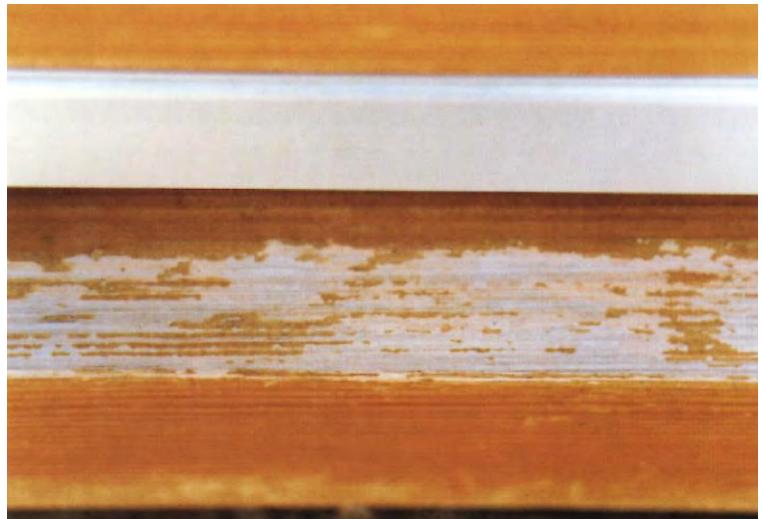
Daher sind durchsichtige (farblose Lasuren, Klarlacke) und sehr helle Systeme völlig ungeeignet für Außenbauteile, da die oberen Holzschichten ihre Festigkeit durch den Ligninabbau verlieren (**Bild 6.4-13 und –14**), so daß der Verbund mit der Beschichtung verloren geht. Die Folge hiervon ist die Bildung von Rissen und kleineren Abplatzungen des Films, dadurch Eindringen von Wasser mit anschließendem Ablösen größerer Bereiche.

**Bild 6.4-13** Helle Flecken bei zu heller Lasur durch Abbau von Lignin unter UV-Strahlung  
[Foto: Brasholz]

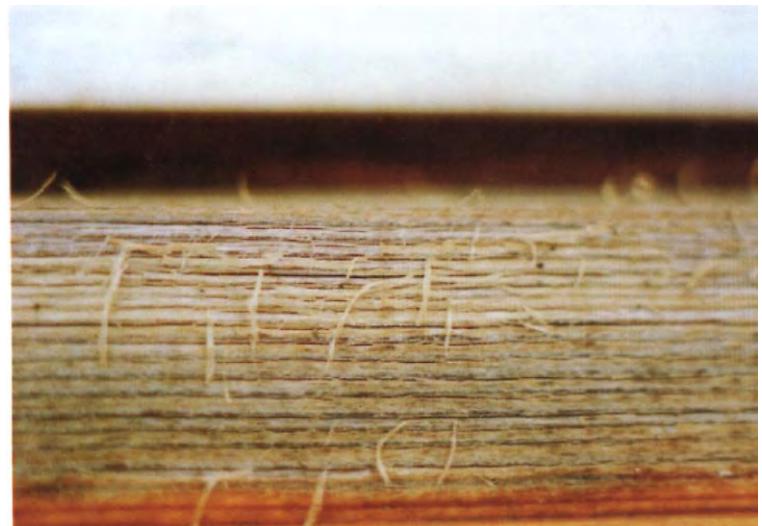
**Bild 6.4-14**  
Starker Abbau des Lignins durch UV-Strahlung  
mit Zerfaserung der Holzoberfläche  
[Foto: Brasholz]

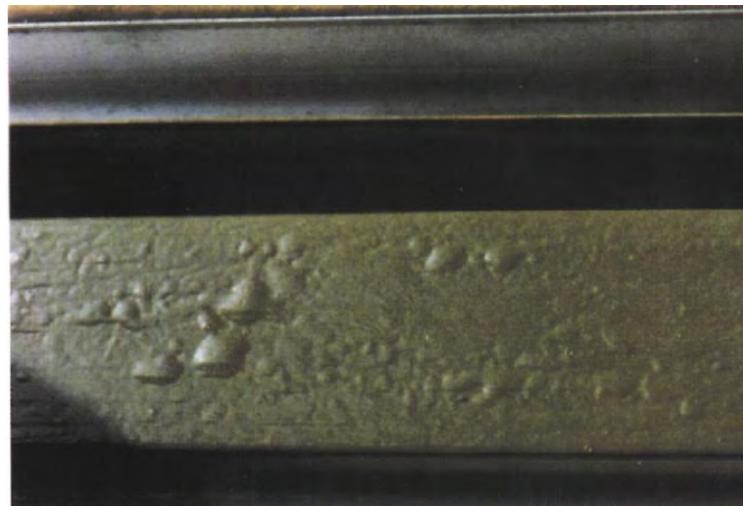
**Bild 6.4-15**

Den Verarbeitungshinweisen der Hersteller ist unbedingt Folge zu leisten. So ist z.B. bei Kombination verschiedener Mittel (Holzschutzgrundierung und Wetterschutzbeschichtung) auf die Verträglichkeit der Komponenten zu achten (**Bild 6.4-15**).

Unverträglichkeit der Alkydharzfarbe mit Dispersionsgrundierung: Blasenbildung durch Verdampfen der Lösemittelreste

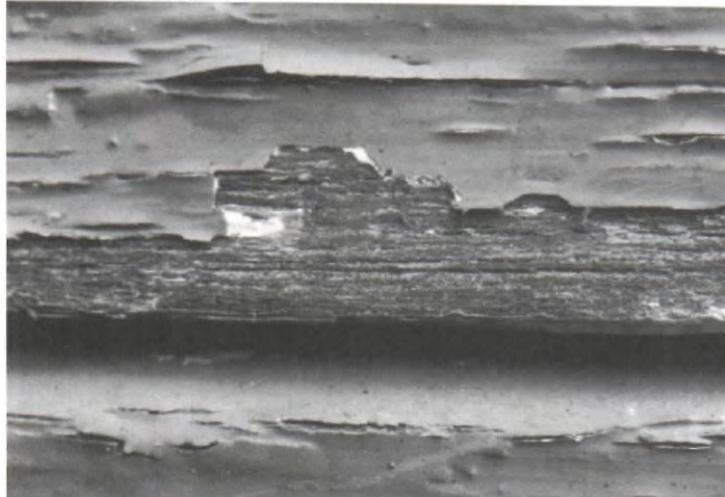
**Bild 6.4-16**

Renovierungsanstrich auf unzureichend abgeschliffenem Untergrund: Ablösen des Anstrichs mit Abriß von Holzfasern [Foto: Brasholz]

Lackfarben müssen dort, wo sie gerissen und abgeplatzt sind, abgebeizt oder abgeschliffen werden. Werden fest haftende Lackreste nicht entfernt, so kommt es zu Unebenheiten im neuen Anstrich. Ist dies nicht erwünscht, so ist ein vollständiges Entfernen der alten Schicht durch Abbeizen oder Abschleifen erforderlich (**Bild 6.4-16**). Umfangreichere Pflegemaßnahmen fallen etwa alle 10 Jahre an, wobei regelmäßige Zustandskontrollen und kleinere Instandhaltungsarbeiten ratsam sind.

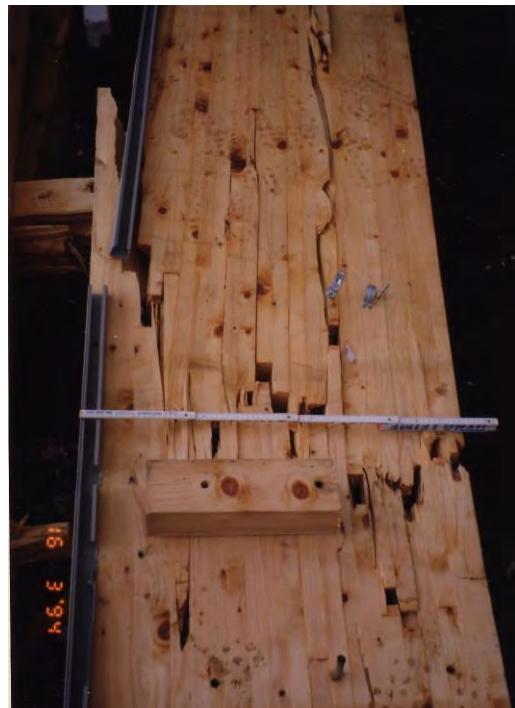
Die BSH-Träger wurden entgegen der statischen Berechnung nicht in Gütekategorie I, sondern in Gütekategorie II ausgeführt. Eine statische Berechnung ergab jedoch, daß die Tragfähigkeit dieser Träger auch durch die vermutete Wassersackbildung nicht unzulässig beeinflußt wurde. Die zulässigen Biegespannungen wurden zwar um 14% überschritten, dies dürfte aber angesichts der zugrundegelegten Sicherheiten nicht zum Einsturz geführt haben.

Eine Überprüfung der Holzqualität der verwendeten Lamellen ergab, daß bei einigen Brettern in den hochbeanspruchten Außenbereichen die in DIN 4074-1 gestellten Anforderungen hinsichtlich Jahrringbreite und Ästigkeit nicht eingehalten waren (auch nicht für die produzierte Gütekategorie II).

Bild 1: Eingestürzter BSH-Träger

Bei dem in Bild 1 dargestellten Träger ist zu erkennen, daß das Bruchbild stufenartig den Keilzinkenverbindungen folgt. Dies deutet zusätzlich auf eine unzureichende Qualität der Keilzinkungen hin. Eine Überprüfung ergab, daß einige Keilzinkungen ein großes Spiel im Zinkengrund aufwiesen, was auf eine mangelhafte Verpressung hindeutet.

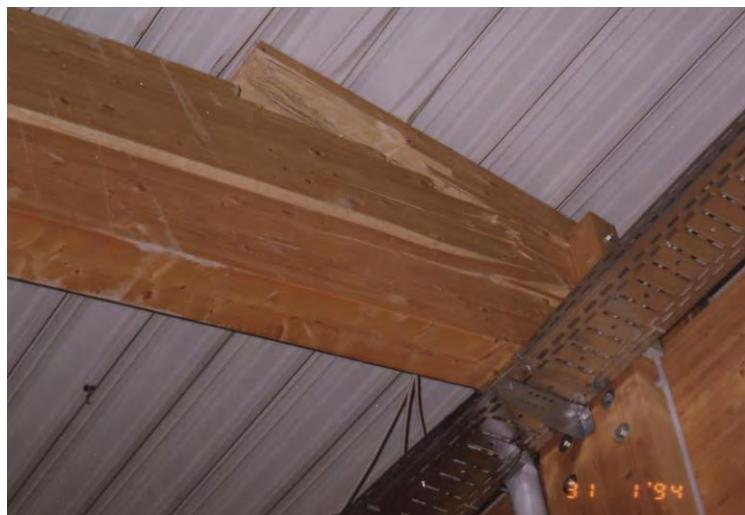
Bild 2: Zerstörter, aber nicht heruntergefallener BSH-Träger

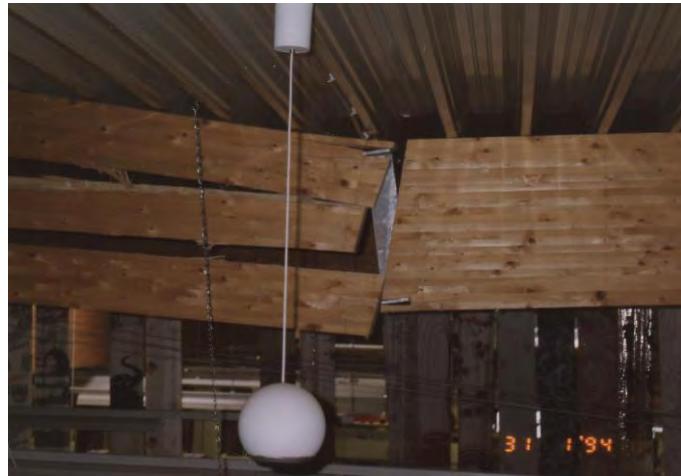
Bild 3: Zerstörtes Gerbergelenkauflager

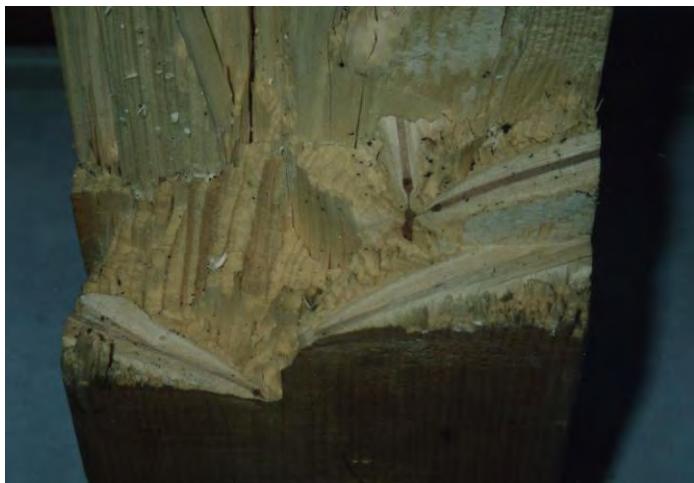
Bild 4: unzulässige Astansammlung in Lamellen

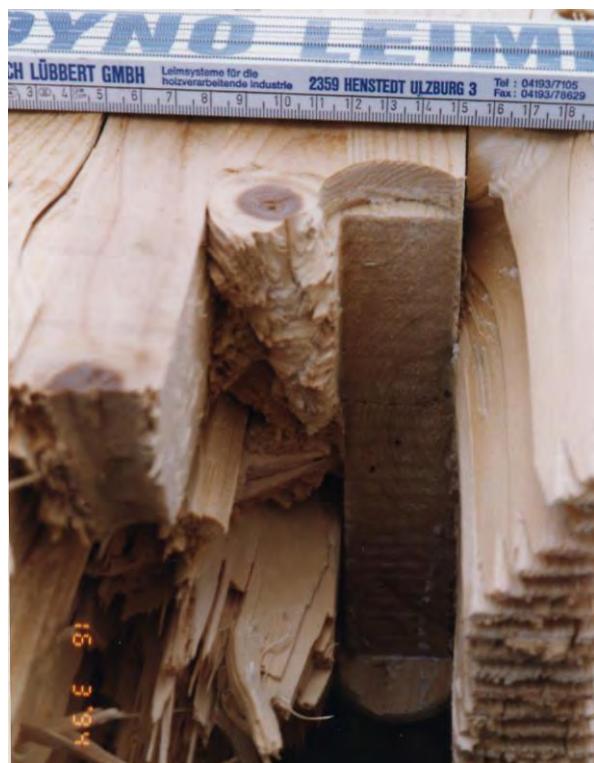
angeordnet werden. Gegen dieses Versatzmaß wurde verstößen, so daß ein unzuträgliches Zusammenwirken der nicht kraftschlüssigen Lamellenverbindungen anzunehmen ist.

Darüber hinaus wurden an mehreren Stellen Stumpfstöße von Lamellenbrettern festgestellt, die seitlich mittels Holzdübel überdeckt wurden (Bild 5). In der früher gültigen Fassung der DIN 1052 (10.69) war dies zwar erlaubt, die Stöße müssen allerdings um mind. 50 cm gegeneinander versetzt

Bild 5: Stumpfstöß einer Lamelle

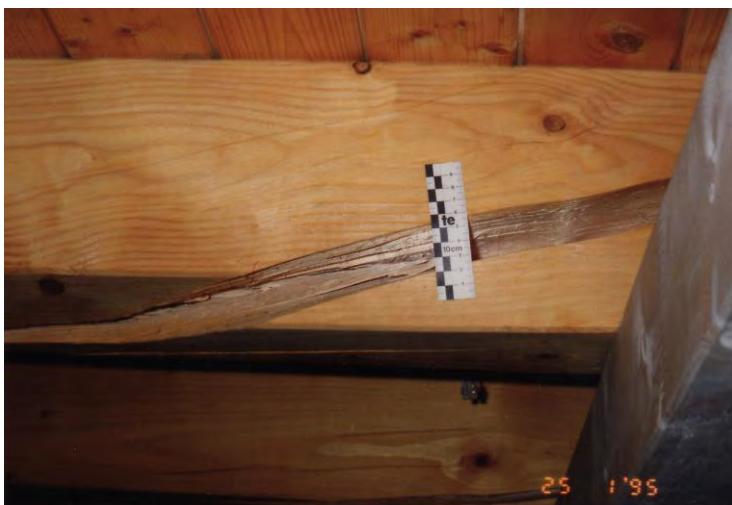
Bild 1: Riß im 4. Deckenbalken direkt an der Unterstützung mit dem Joch

Die Risse in den schadhaften Deckenbalken erschienen nach Angabe des Bauherren nach und nach. Zuerst traten also Trockenrisse auf; dann riß der 4. Balken total (Bild 1 & 2), und als dann der 5. Balken auch praktisch durchgebrochen war, wurden Notmaßnahmen ergriffen, indem als Unterstützung ein Joch untergebaut wurde.

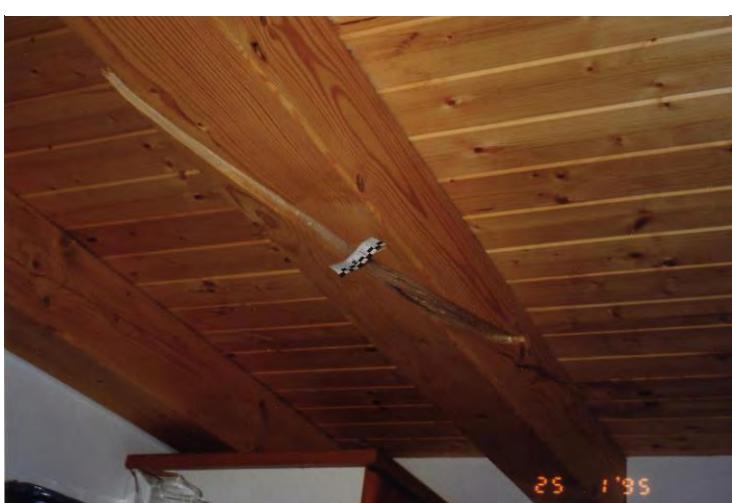
Bild 2: Riß im 4. Deckenbalken kurz vor dem Mittelauflager

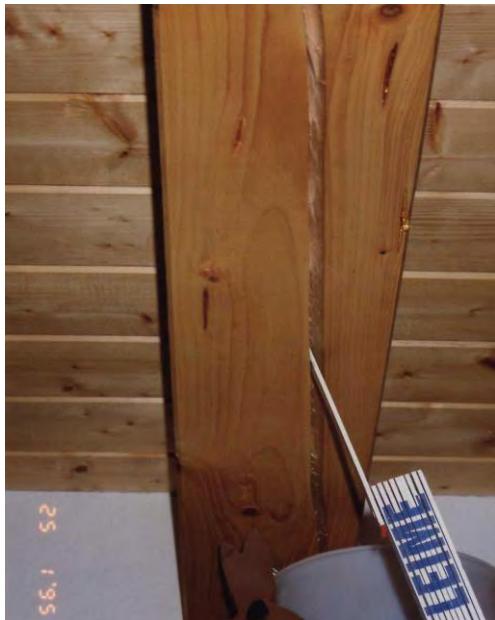
Im Laufe der Zeit zeigten sich immer mehr Risse an den Deckenbalken. Nach einer Nutzungszeit von eineinhalb Jahren brachen zwei Balken durch und mußten mit einem Joch unterstützt werden. Von Ausnahmen abgesehen, weisen alle Deckenbalken und auch ein Unterzug erhebliche Risse auf. Die Risse verlaufen sowohl an der Unterseite, als auch und vor allem an den senkrechten Seiten der Deckenbalken. Sie weichen von der Balkenachse erheblich ab (Bild 3 & 4).

Bild 3 oben : Riß im 5. Deckenbalken beim  
Mittelauflager

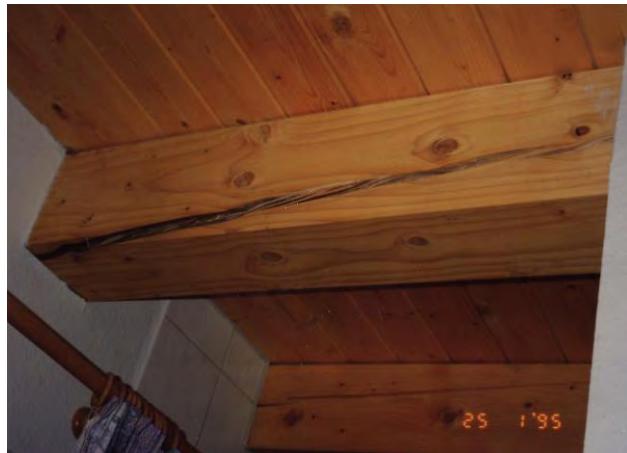
Bild 4 links : Riß an der Unterseite eines Balkens

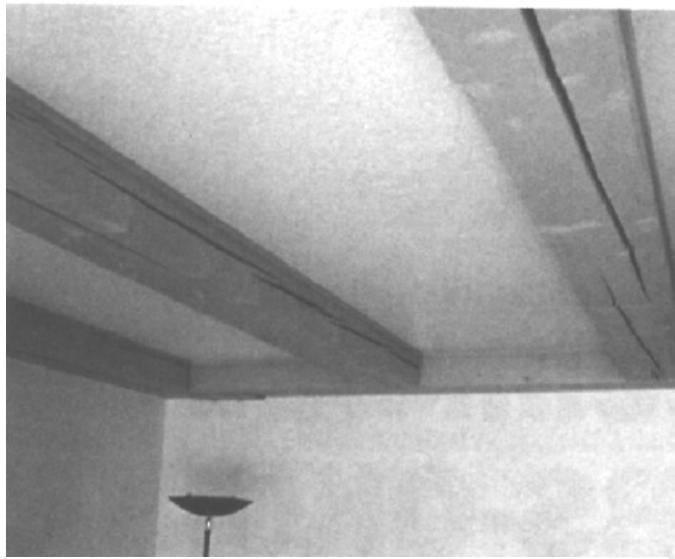
Bild 1: Trockenrisse in den Holzbalken

Die Deckenbalken weisen über die gesamte Länge Risse bis zu  $20 \text{ mm}$  Breite auf, die wegen der Drehwüchsigkeit der Balken oftmals schräg verlaufen. Die Risse traten sowohl an der Balkenunterseite als auch an den Seitenflächen auf (Bild 1 & 2). Die Risse traten erst während der ersten Heizperiode auf.

Dem Wunsch des Bauherrn nach möglichst rissefreien Holzbalken folgend, wurde im Leistungsverzeichnis ausdrücklich trockenes Holz ausgeschrieben. Die Breite der aufgetretenen Risse deutete darauf hin, daß diese Forderung nicht erfüllt wurde. Die Tatsache, daß die Risse erst nach längerer Zeit und erst nach Inbetriebnahme der Heizung auftraten, läßt sogar darauf schließen, daß die Deckenbalken zum Zeitpunkt des Einbaus nicht mal halbtrocken waren, sondern eine Holzfeuchte von über  $30 \%$  besaßen. Hätte die Holzfeuchte nämlich unterhalb des Fasersättigungsbereiches gelegen, so hätten angesichts der Größe der Querschnitte erste Risse bereits im Sommer auftreten müssen. So traten die Schwindrisse erst nach längerer Zeit auf, nachdem das freie Wasser aus den Zellhohlräumen entwichen war. Durch den Einbau von frischem Holz wurde die vertraglich vereinbarte Eigenschaft nicht erfüllt.

Die gemessene Rißtiefe lagen unterhalb der von [Frech] angegebenen Grenzwerte, so daß die Standsicherheit der Deckenbalken nicht beeinträchtigt war.

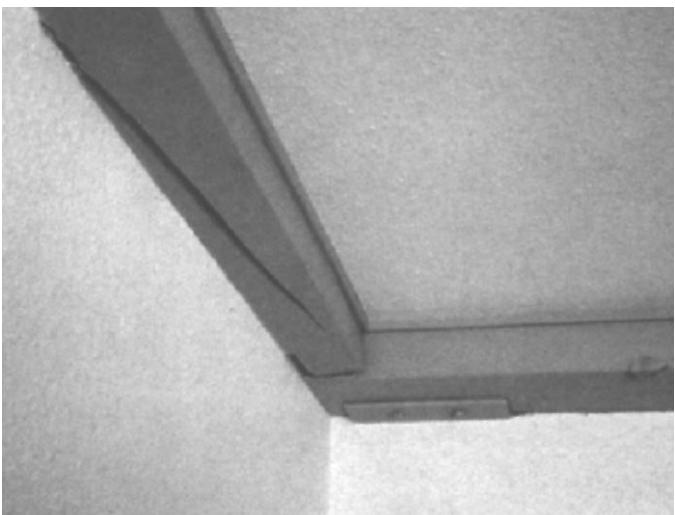
Bild 2: Trockenriß in drehwüchsigen Deckenbalken

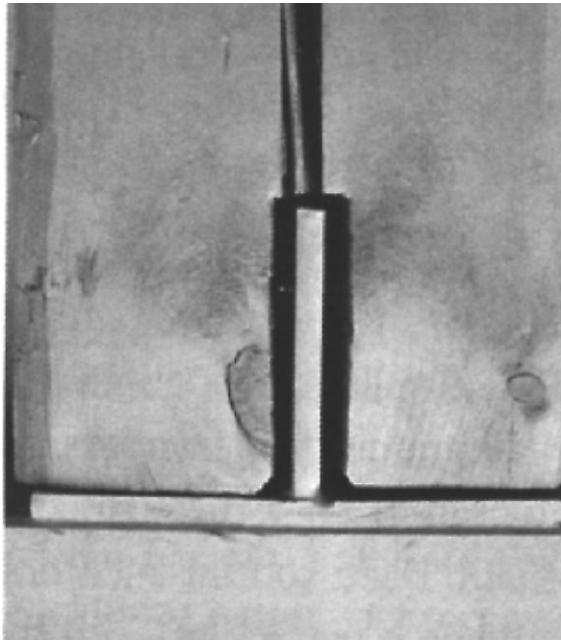
Im Bereich der Anschlüsse der Deckenbalken/Streichbalken hatten Holz und Stahl keinen Kontakt mehr, was ebenfalls auf die Schwindverformungen zurückzuführen war (Bild 3). Die jeweils unteren Stabdübel hingen somit teilweise „in der Luft“.

Bild 3: Anschluß eines Deckenbalkens an den Streichbalken (Draufsicht)

Stabdübel nur zu 60 % ausgenutzt waren. Da zusätzlich die erforderliche Stahlblechdicke von 6 mm überschritten wurde, war eine Gefährdung der Standsicherheit nicht zu befürchten. Hier wäre auch eine Zapfenverbindung möglich gewesen.

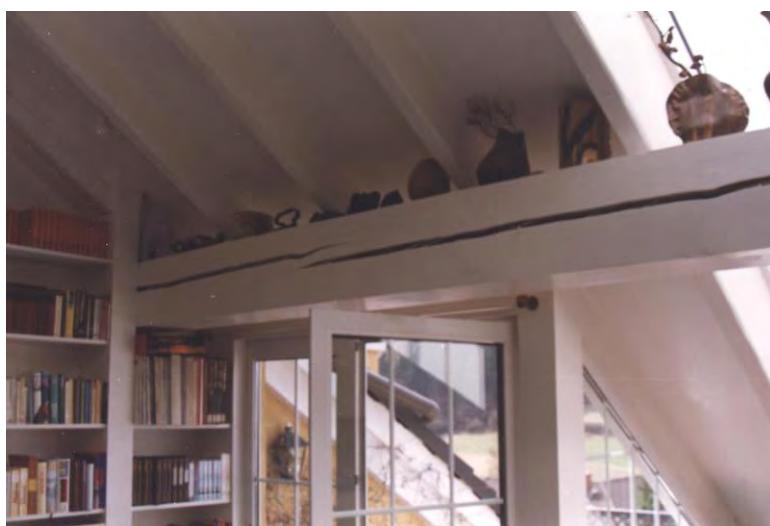
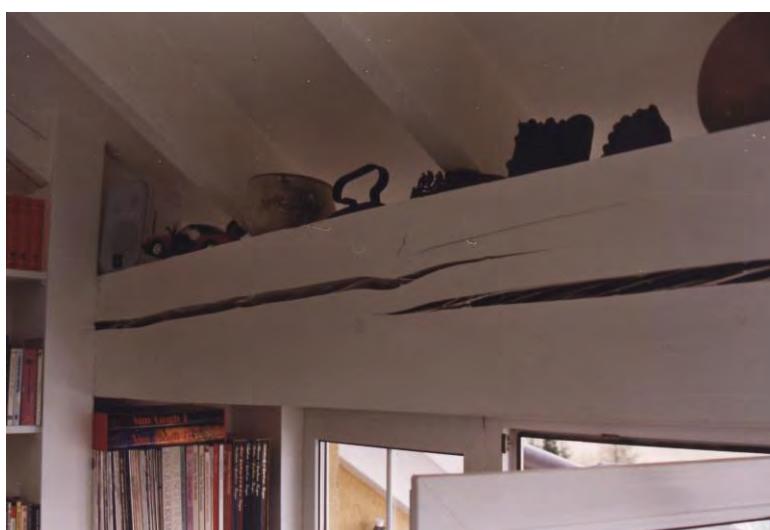
Diese Mittelpfette zeigt zur Raumseite hin einen stark klaffenden Riß, der, teilweise abgetreppt, praktisch über die gesamte Bauteillänge etwa in der Querschnittsmitte vorhanden ist. Der ca. 25 mm breit aufklaffende Riß ist nur auf der Vorderseite der Pfette vorhanden, während die Rückseite praktisch rißfrei ist.

Bild 1 & 2: Ansicht des 25 mm breit aufklaffenden Trockenriß in der Mittelpfette.

Es wurde eine für die statische Beurteilung maßgebende Rißtiefe von 8 bis 10 cm gemessen. Für eine nachfolgende Beurteilung soll hier der ungünstigere Wert von 10 cm herangezogen werden.

Die Holzfeuchtigkeit wurde mit Hilfe eines elektrischen Schnellmeßgerätes zu 7,0% gemessen. Dieser niedrige Wert stellt sich z.B. in den Wintermonaten in beheizten Gebäuden ein. Da die Mittelpfette mit ihrer Holzfeuchtigkeit von 7 % nach der jetzigen Einbauzeit von fünf Jahren den endgültigen Austrocknungszustand erreicht hat, ist in Zukunft mit einer weiteren Rißbildung nicht zu rechnen.
