**Analyse und Bewertung  
von Schäden  
bei Holzkonstruktionen**

Prof. Dr. François Colling

Durchgeführt im Auftrage der  
Deutschen Gesellschaft für Holzforschung e.V., München

1999

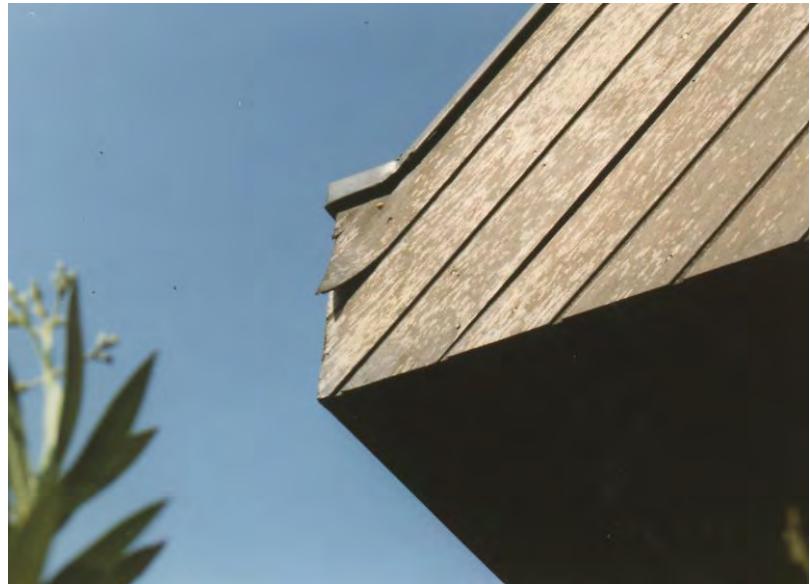
Die gemessenen Holzfeuchten (bis 20 %) sind für Sperrholz auch bei Außeneinsatz viel zu hoch (Sollwert nach DIN 68705, Teil 2:  $u < 12 \%$ ).

*Bild 1: Ortgangverkleidung an der südlichen Giebelseite*

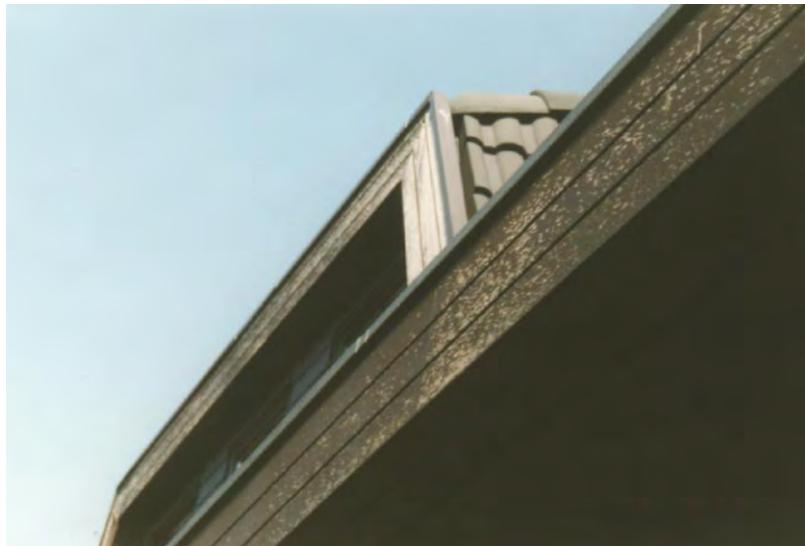
*Bild 2: Traufenverkleidung und Gaubenverkleidung an der westlichen Hauseite*

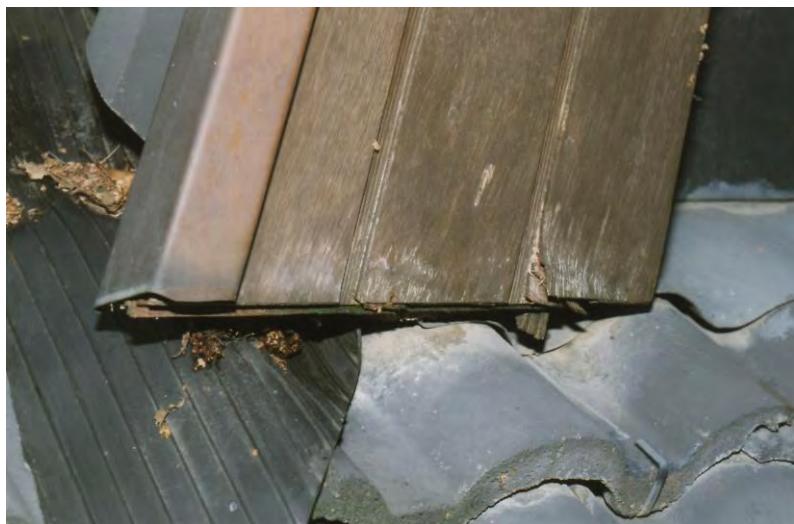
Es muß bezweifelt werden, daß das für diese Bauteile vorgeschriebene wasserfest verleimte Sperrholz (BFU 100 G) nach DIN 68705, Teil 3 Bau-Funiersperrholz, (früher AW 100) verwendet wurde.

Bild 3: Abgelöstes Deckfunier an der Holzverkleidung der Dachgaube

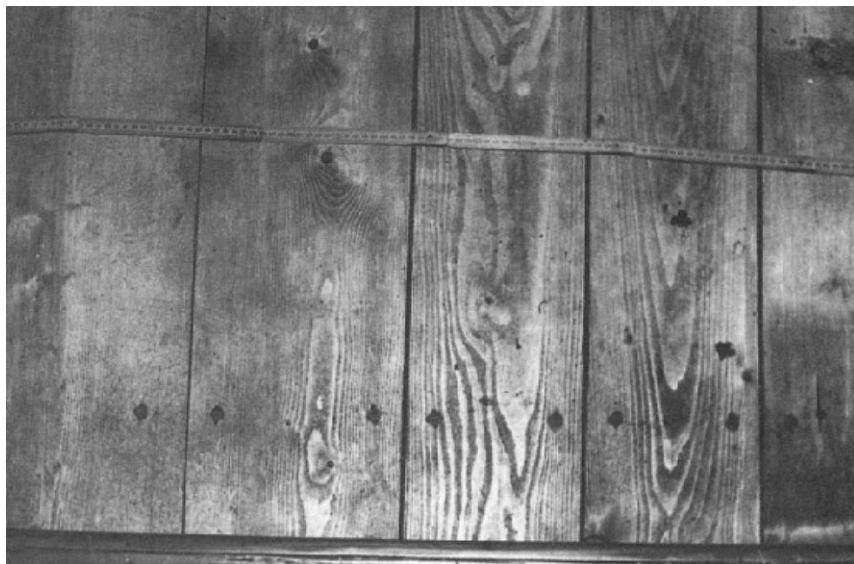
Nach einiger Zeit stellten sich zwischen den einzelnen Dielen Fugen ein, deren Breite entsprechend dem Verlegefortschritt zunahm. Im Mittel wurden pro laufendem Meter Dielenbreite Fugen von etwa 10 mm gemessen (Bild1). Die größte Fuge wurde mit etwa 6 mm ermittelt.

*Bild 1: Dielenfußboden mit zu großen Fugen*

Auf der Grundlage der gemessenen Fugenbreite konnte auf eine Holzfeuchte von etwa 16 % zum Zeitpunkt des Einbaus zurückgerechnet werden, was den Aussagen der Verlegefirma widersprechen würde.

Die Nachforschungen ergaben, daß bei der Anlieferung der Dielenbretter in dem betreffenden Raum noch Maurerarbeiten durchgeführt wurden und die Fenster noch nicht eingebaut waren. Somit ist anzunehmen, daß die Dielenbretter während der viertägigen Verlegearbeiten kontinuierlich Feuchte aufgenommen haben, was auch die Zunahme der Fugenbreiten mit zunehmenden Verlegefortschritt erklärt.

Da vermutet wurde, daß ein Ausbau der Dielenbretter nicht ohne Beschädigung möglich ist, wurde der Fußboden mit neuen Brettern komplett neu verlegt.

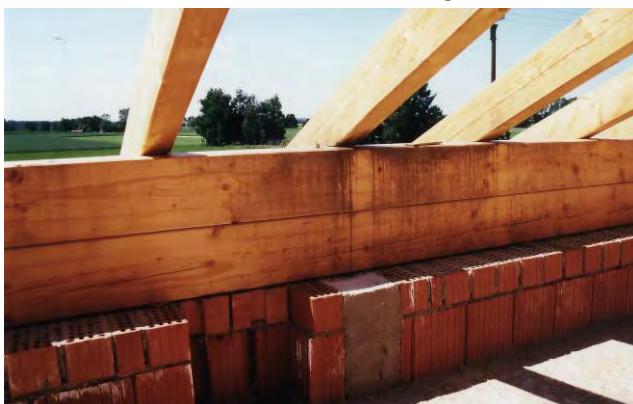
An einer großen Zahl von Holzteilen sind Wasserränder und Wasserspuren zu erkennen (Bild 1). Weiterhin sind punktförmige sowie großflächigere Dunkelstellen an einer Reihe von Holzteilen zu erkennen. Es handelt sich hierbei eindeutig um Korrosionsstellen, welche durch metallische Spuren in Ver-

Bild 1: Verschmutzungen an der Fußpfette des Dachstuhls

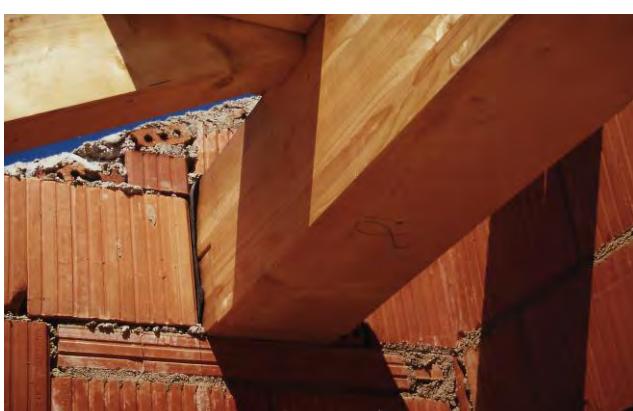
bindung mit Wasser bzw. Feuchtigkeit entstanden sind. Insbesondere die Auflage der Pfetten an Außen- und Giebelwänden, wurde an den Verbindungsstellen zwischen Holz und Mauerwerk weitestgehend ohne Zwischenlage einer Sperrsicht ausgebaut, welche das Holz gegen Feuchteinwirkungen aus dem Mauerwerk schützt. Derartige Sperrsichten sind in jedem Fall Stand der Technik. Aufsteigende Feuchtigkeit während der Bauerrstellung sowie Schwitzwasserbildung können zu einer längeren Befeuchtung des Holzes und damit zu Schäden durch Pilzbildung führen.

Bild 2: Mittelpfette liegt ohne Sperrsicht auf dem Mauerwerk auf

Die Übergangsstellen zwischen Holz und Mauerwerk sind zuverlässig und fachgerecht zu dämmen, damit keine Feuchteschäden in diesen Bereichen auftreten können.

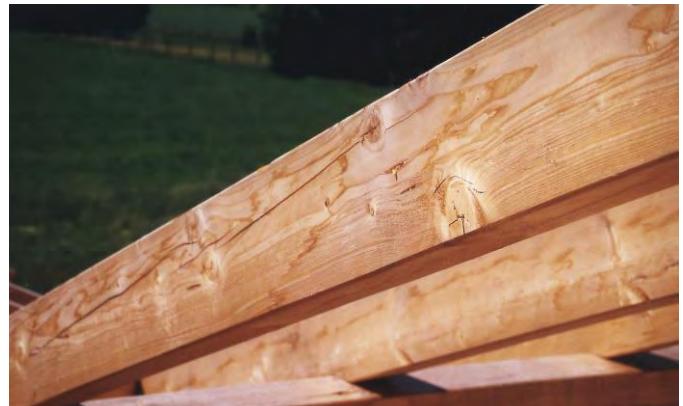
An etwa 20 Meßstellen wurden Feuchtigkeitsprüfungen an der Holzkonstruktion vorgenommen. Die Dachsparren weisen an der Oberfläche (Eindringtiefe Meßgerät ca. 10-15 mm, seitlich am Sparren gemessen) einen Feuchtegehalt zwischen 19 und 24 % rel. Holzfeuchte auf. Bei größerer Eindringtiefe des Meßgerätes bis 35 mm steigt die Feuchtigkeit auf Werte zwischen 29 und 34 % an. Eine ähnliche Situation ergibt sich an den Fußpfetten. Auch hier liegen die Feuchtwerte im Randbereich zwischen 22 und 24 %, bei größerer Eindringtiefe bis 35 mm steigen die Werte auf 31 bis 33 %.

Bild 3: Risse und Wasserflecken an den Sparren

Bei einer Holzfeuchte von mehr als 20 % ist grundsätzlich eine Gefährdung durch den Befall von Pilzen und Insekten gegeben. Aus dieser Sachlage heraus sollte umgehend für eine Abdeckung der Dachkonstruktion gesorgt werden.

Nach Abdeckung des Dachstuhles ist wegen der hohen Feuchtemengen im Holz für konstant gute Durchlüftung des Dachraumes zu sorgen. Kann die Holzoberfläche nicht ungehindert ihre Feuchtigkeit an die Umgebungsluft abgeben, ist die Wahrscheinlichkeit eines oberflächigen Schimmelpilzbefalles durchaus gegeben.

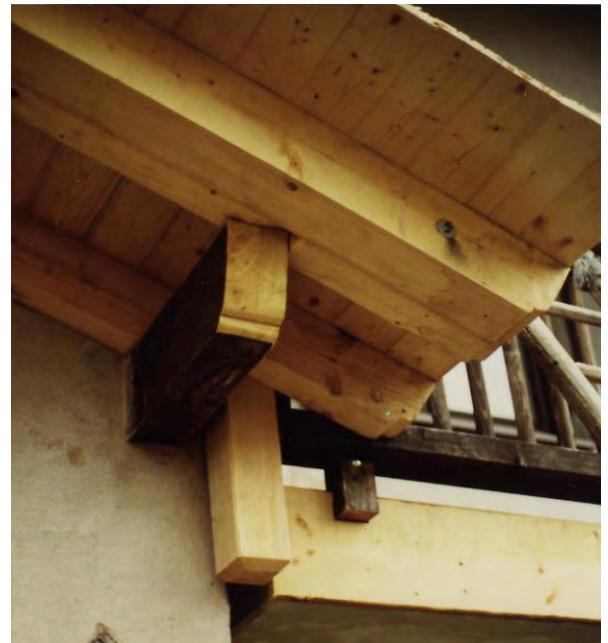
Bild 1: angeschraubter zusätzlicher Sparren

Die Ausführung zur Erreichung des gewünschten Dachüberstandes an der Garagenvorderseite ist falsch. Um die Tiefe des Vordaches zu erreichen, hätte die ausführende Firma die Fußpfetten weiter auskragen lassen müssen. Die jetzige Ausführung kann als „Flickschusterei“ bezeichnet werden.

Der angeschraubte Sparren stellt einen optischen Mangel dar, der die Standsicherheit des Gebäudes jedoch nicht beeinträchtigt. An der Garagenrückseite ist ein neuer, längerer Sparren anzufertigen und zu montieren.

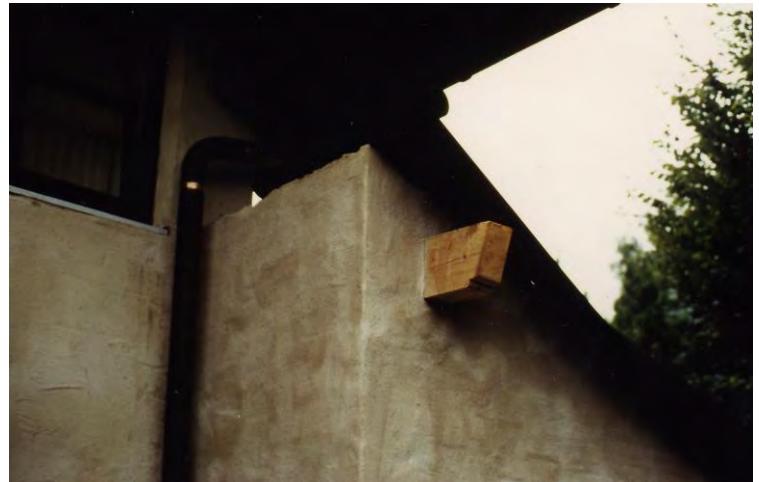
An der Garagenrückseite fehlt der Flugsparen, so daß die auskragende Fußpfette derzeit ohne Funktion ist (Bild 2).

Der an der Garagenrückseite fehlende Sparren ist am Gelände vorhanden. Er kann jedoch nicht montiert werden, weil er zu kurz ist.

Bild 2: Auskragende Fußpfette, ohne Funktion

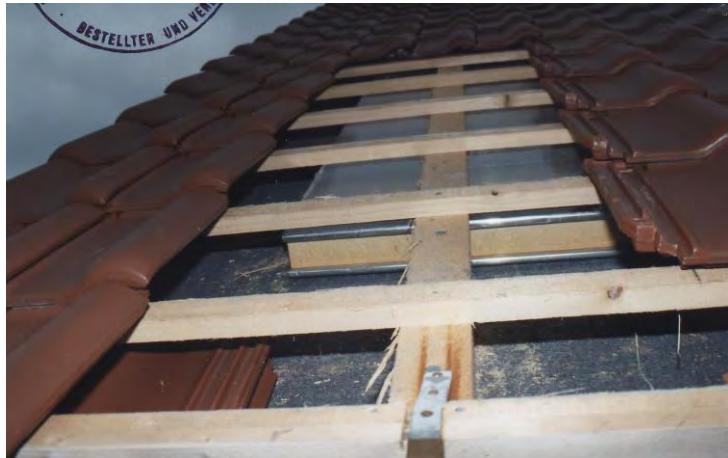
An der geöffneten Ostseite des Daches wurde festgestellt, daß die Dämmpaneele mit den Nutöffnungen zum First hin verlegt und die traufparallelen Stöße der Dämmpaneelen nicht abgedichtet waren (Bild 1 & 2).

Bild 1: geöffnete Dachfläche

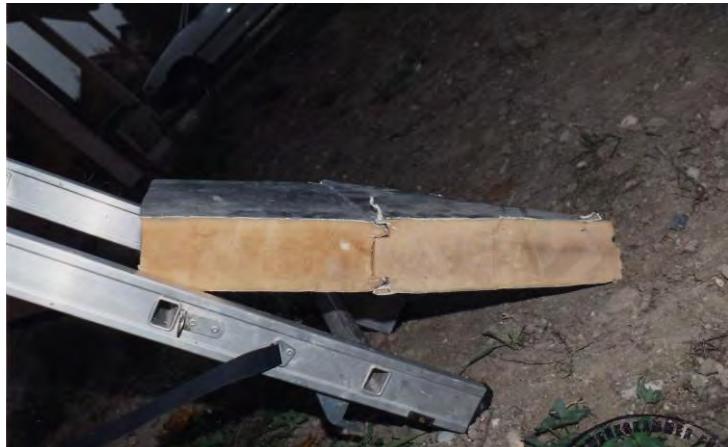
Bild 2: Beispiel für die Verlegung der Dämmpaneele

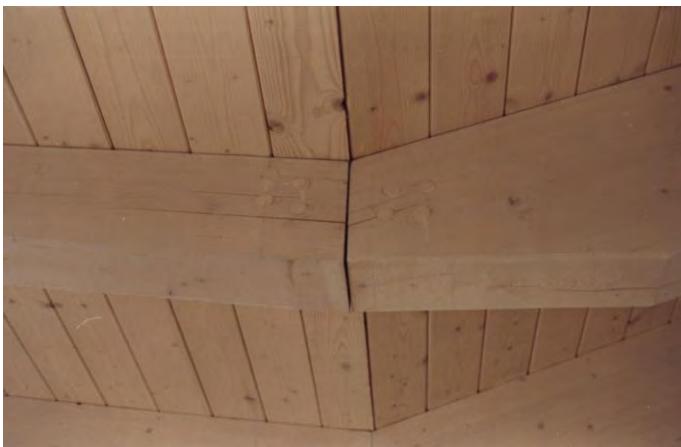
Die schrägen Sparren mit einem Querschnitt von 10 cm x 28 cm zeigen ebenfalls, weniger tief Risse im Bereich der Leimfugen, sowohl außerhalb, als auch im direkten Bereich der Verbindungsmittel.

*Bild 1: Detail eines Sparrenanschlusses  
Ein Riß verläuft direkt unterhalb der eingelassenen Verbindungsmittern; kleinere Risse sind zusätzlich im Bereich der Verbindungsmitte/Stabdübel vorhanden.*

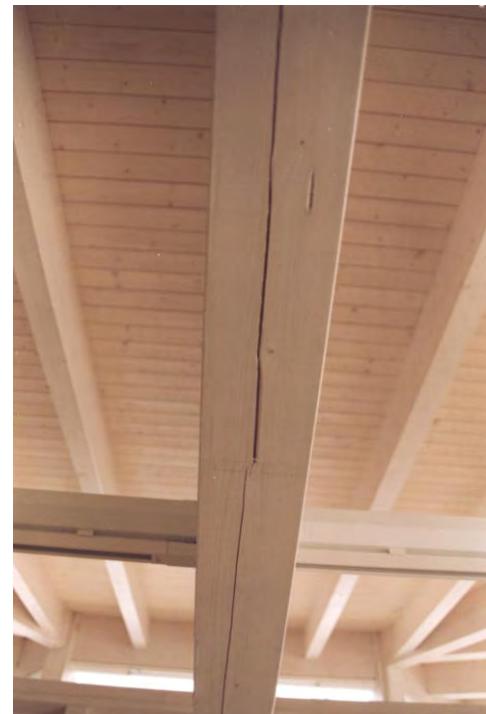
*Bild 2: Riß an der Unterseite eines Brettschichtholzbinders.*

ausgehend von den Keilzinkungen, klaffende Risse in einer Tiefe entsprechend der Lamellendicke vorhanden (Bild 2).

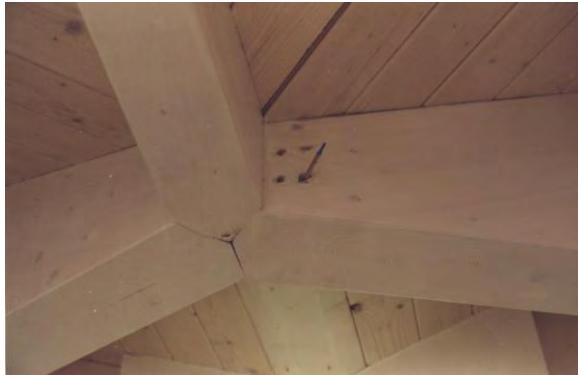
Bei der tatsächlichen Ausführung sind hier entscheidende Abweichungen vorhanden. In einer Ecke sind die Bohrlöcher für die Dübel, abweichend vom Plan, nicht mit Holz-pfropfen verschlossen. Eine Überprüfung ergab hier, daß nur 2 Stabdübel eingesetzt sind (Bild 3).

Bild 3: Ansicht eines Knotenpunktes; offene Bohrlöcher und fehlende Stabdübel

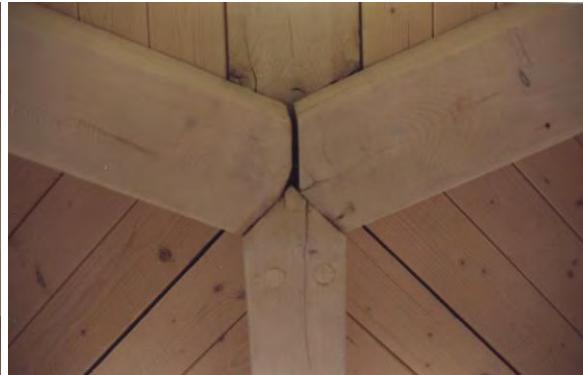
Bei weiteren Ecken ist festzustellen, daß sich angeschlossene Gratsparren um bis zu 20 mm abgesenkt haben, was u.a. zu größeren Fugen bei den Stößen und auch in der oben angrenzenden Schallung geführt hat (Bild 4). Eine Überprüfung der vier Anschlüsse ergab, daß bei den höheren Hauptträgern und auch bei den niedrigeren Gratsparren nicht die planmäßige Anzahl von Verbindungsmitteln eingebaut wurde.

Bild 4: Ansicht eines Knotens von unten; große Fuge zwischen den Sparren

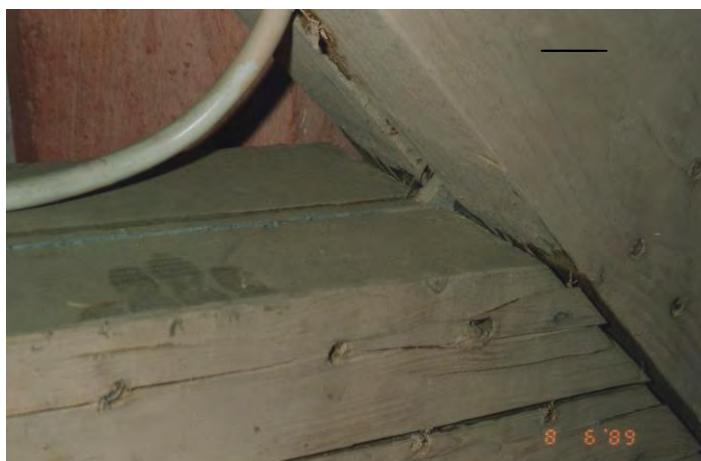
Die Vollhölzer der Gurte und Füllstäbe zeigen teilweise deutliche Risse. Die Diagonalstäbe haben nicht an allen Stellen direkten Kontakt zu den Gurtstäben. Es wird befürchtet, daß dadurch eine ausreichende Tragfähigkeit der Stabdübelanschlüsse nicht mehr gegeben ist.

Bild 2: Ansicht des herausragenden Stahlblechs und der Risse im Knotenpunkt

Zusätzliche Risse und Aufspaltungen des Holzes wurden verursacht durch das unfachmännische Eintreiben der Stabdübel. Die Abspaltungen weisen darauf hin, daß die Stabdübel zumindest teilweise neben der Bohrung durch das Holz getrieben wurden.

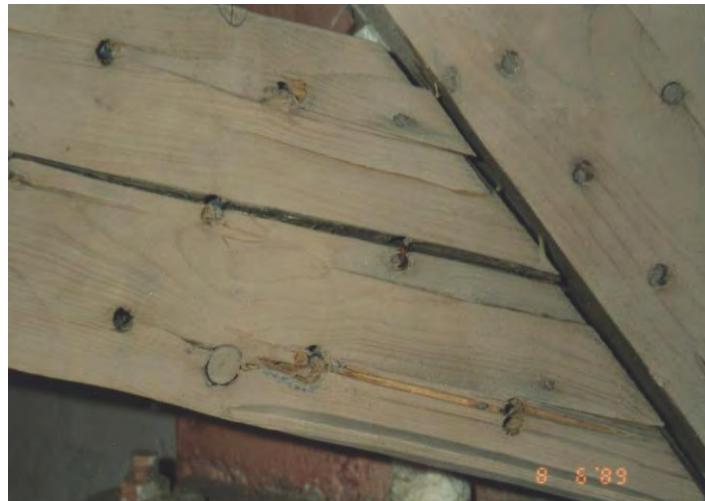
*Bild 3: Ansicht der Diagonalstäbe die keinen Kontakt zu den Gurtstäben haben / deutliche Risse im Holz*

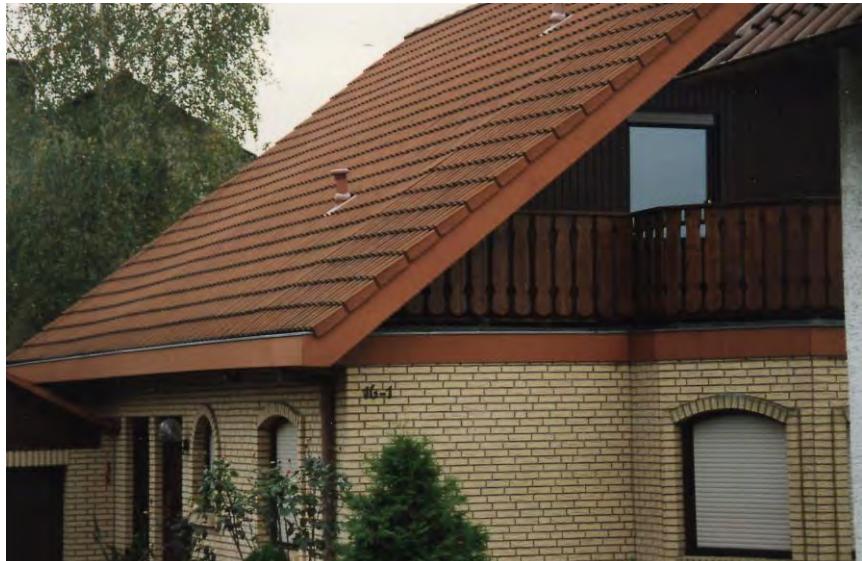
An einem Einfamilienhaus in Holzrahmenbauweise wurde bereits kurz nach Fertigstellung eine Schrägstellung der Giebelwand und ein Knick in der Dachfläche festgestellt (Bild 1).

Bild 1: Knick in der Dachfläche

An der betreffenden Giebelwand wurde auf eine Höhe von 271 cm eine Lotabweichung von ca. 4 cm festgestellt.

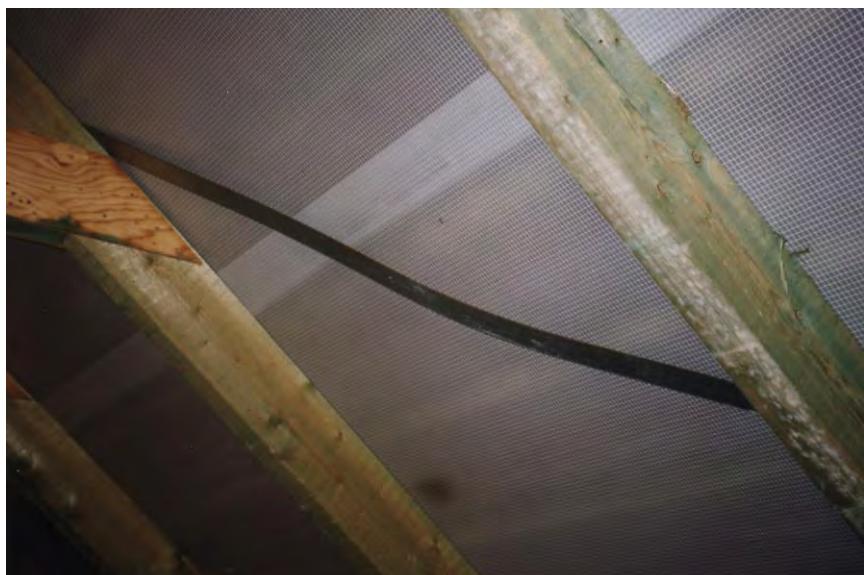
Die Windrispen am Giebel zur Loggia sind schlaff und mit großen Ausbeulungen versehen (Bild 2).

Bild 2: Schlaffe Windrispen

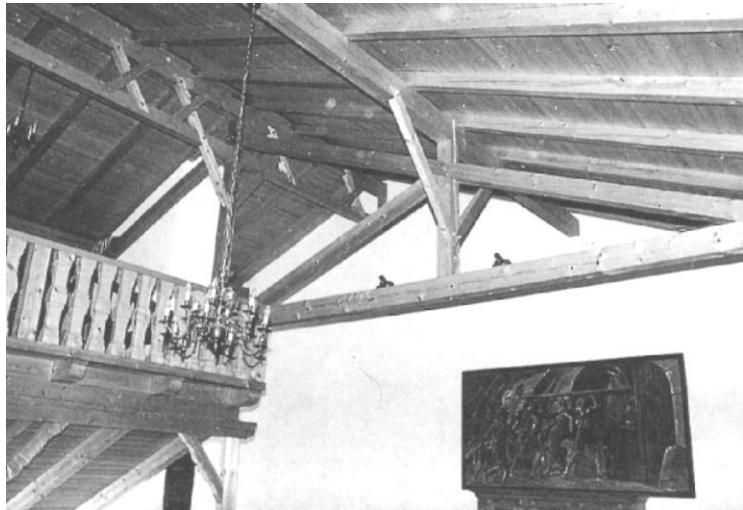
Nach Fertigstellung der Arbeiten bemerkte der Bauherr im Bereich der Wohnhalle, vor allem am dortigen einfachen Hängewerk, außerplanmäßige Durchbiegungen. Der Bauherr hatte Bedenken hinsichtlich der Standsicherheit des Hängewerkes.

Bild 1: Ansicht des Hängewerks; Durchbiegung des Streckbalkens

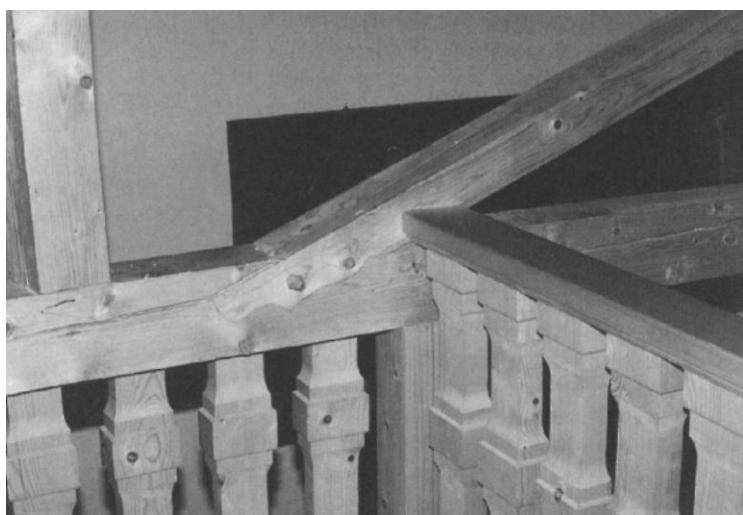
Die zimmermannsmäßige halbseitige Verblattung (Bild 2) der beiden Druckstreben mit dem durchlaufenden Untergurtbalken ist zur Aufnahme der vollen Druckkraft (nach der statischen Überschlagsrechnung 63,3 kN) unzureichend. Die Konstruktion eines doppelten Versatzes wäre richtig gewesen, und zwar über den ganzen Querschnitt verlaufend.

Überlastungen in diesen Punkten haben zu Lastumlagerungen geführt. Der mittige V-Stab (normal spannungslos) hat einen Lastanteil als ungewollte Druckkraft übernommen und leitet diese

Bild 2: Anschluß der Hängewerkstrebe an den Untergurt mit seitlichem Zierblatt

jetzt mittig als Biegung in den Untergurtbalken. Dieser ist aber für Biegung gar nicht dimensioniert, sondern sollte nur Zugkräfte aufnehmen.

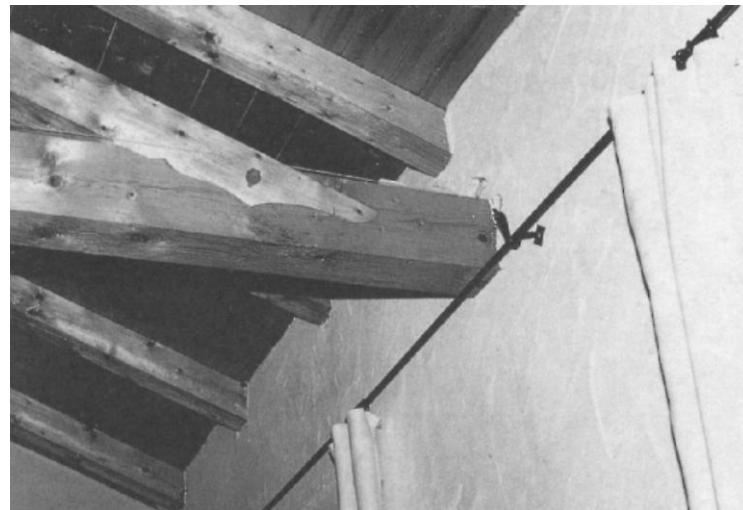
Auf der Nordseite greift die Wirkungslinie der Strebe (Bild 3) etwa 40 cm vor dem Auflagerpunkt am Untergurt an.

Das hat zur Folge, daß eine starke Exzentrizität am Nordauflager vorliegt. Die Vertikalkomponente der Strebekraft bringt eine außерplanmäßige Biegung in das System. Die Exzentrizität ist nicht mehr vernächlässigbar und trägt zu der nicht gewollten, unplanmäßigen Durchbiegung von 3 cm für den Streckbalken bei.

Bild 3: Halbseitige Zierverblattung, statisch unzureichend; Exzentrische Krafteinleitung durch die Strebe am nördlichen Auflager

Nach DIN 1052 muß die Wirkungslinie innerhalb der Ansichtsfläche des durchgehenden Gurtstabes/Streckbalkens schneiden, also hinter der Mauerfläche.

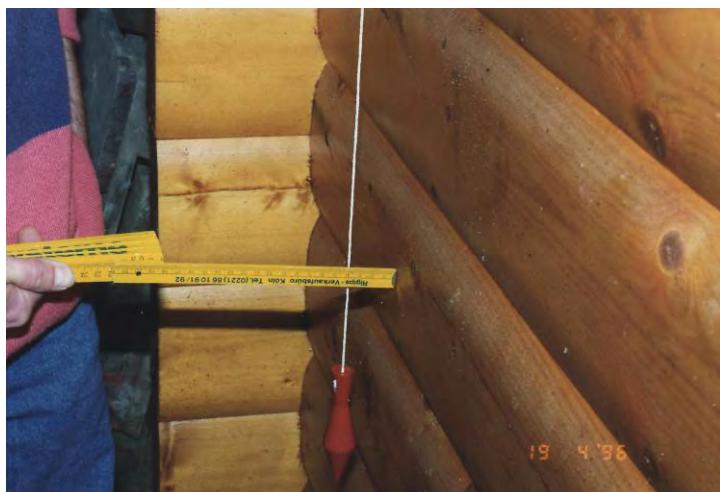
Bild 1: Messung der Schräglagestellung der südlichen Traufwand

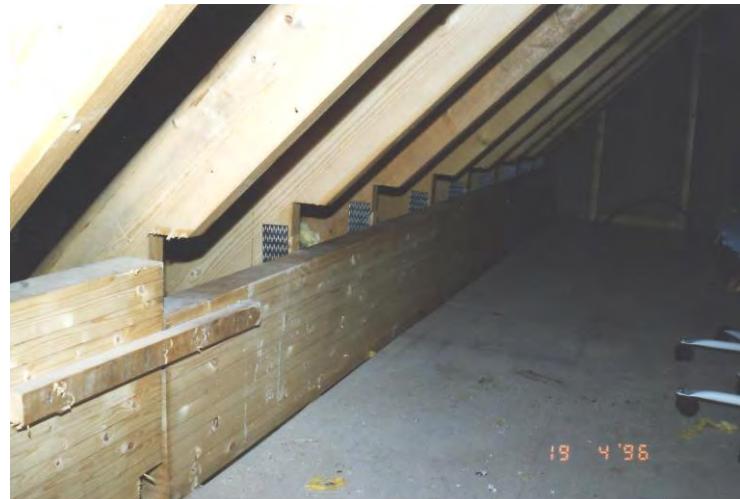
Die Sparren haben zwar im Bereich des Spitzbodens zur Auflage auf den Brettschichtholzbalken Klauen (Kerven), liegen aber auf den Balken nicht auf. Der Zwischenraum zwischen Sparren und Brettschichtholzpfetten beträgt an allen Sparren mindestens 5 cm, z. T. auch 14 cm (Bild 2).

Bild 2: Ansicht der Dachkonstruktion des Blockhauses; die Sparren liegen nicht auf der Brettschichtholzfette auf

ausreichend dimensioniert sind. Wird jedoch die Schwächung der Sparren, die durch die Einkerbungen für eine Auflage auf den Pfetten vorhanden sind berücksichtigt, so ergibt sich eine, um ca. 25 % unzulässige Spannungsüberschreitung.

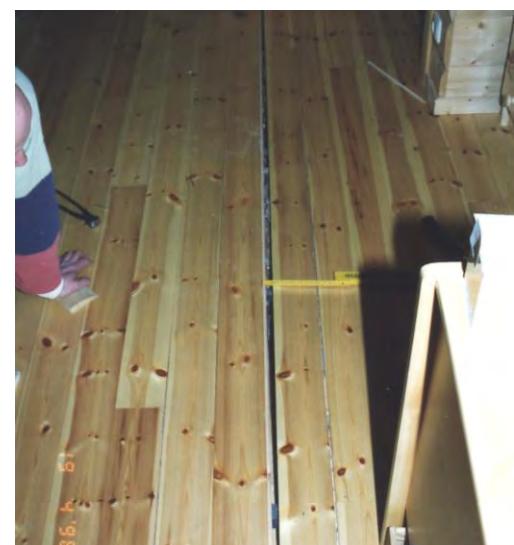
Durch die Einkerbungen in den Sparren ist der tragende Sparrenquerschnitt um ca. 30 % reduziert. Im Bereich des Wohnzimmers im Erdgeschoß wurden entgegen den Angaben in der statischen Berechnung zwei Unterzüge aus Brettschichtholz (100 / 320 mm) in die Decke über dem Erdgeschoß eingebaut. Die Dielung der Fußböden in den östlichen Kinderzimmern des Obergeschosses (über dem Wohnzimmer im Erdgeschoß) hat sich im Bereich über den Unterzügen in bis zu 2,8 mm breite Fugen geöffnet. (Bild 3)

Um die Ursachen der Fugenbildung zu finden, mußte die Dielung in diesem Bereich geöffnet werden. Dabei wurde offensichtlich, daß eine Verbindung der Deckenbalken, die gleichzeitig zugbeanspruchte Untergurte der Dachbinderverkonstruktion sind, nicht besteht.

Bild 3: deutlich sichtbarer Spalt in der Fußbodendielen im Bereich über dem Unterzug der Decke über dem EG

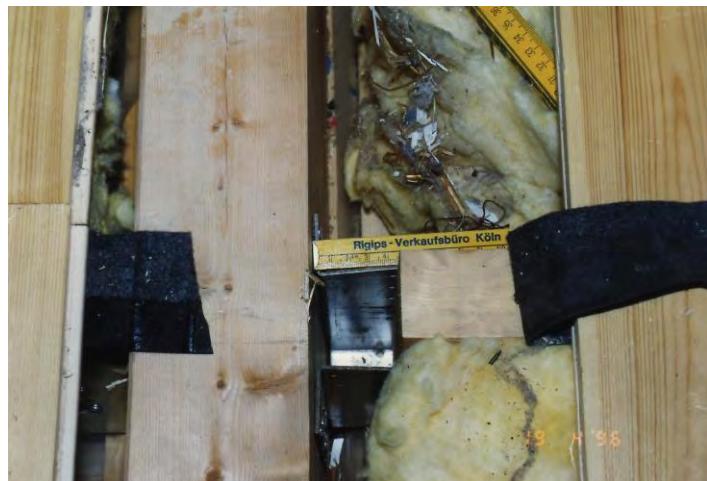
Obwohl eine Beanspruchung der Nägel auf Herausziehen in diesem Fall unzulässig ist, wäre aber bei einer ordnungsgemäßen Ausführung der Verbindung, die Bewegung der Außenwände erheblich eingeschränkt worden und es hätten Nachbesserungen in Form von Zugverbindungen mit Lochblechen ausgeführt werden können. Diese Möglichkeit erscheint jetzt nicht mehr gegeben.

Bild 4: Draufsicht des Auflager der Deckenbalkens; der Deckenbalken wurde schon ca. 5 cm aus dem Balkenschuh herausgezogen und liegt nur noch ca. 3 cm auf

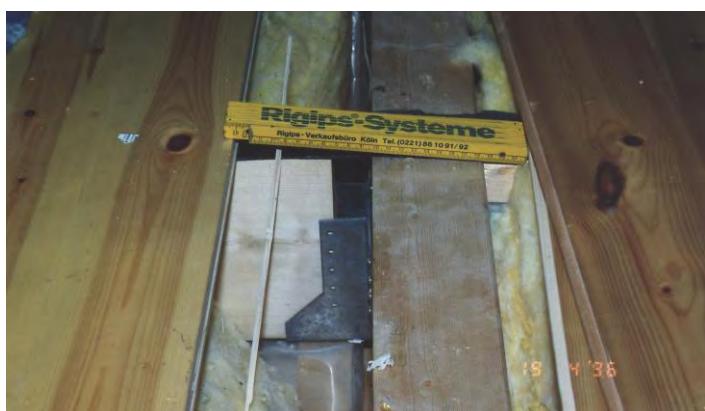
An den Verbindungen der geteilten Untergurte (Deckenbalken) mit den Unterzügen mit Balkenschuhen sind z.T. keine bzw. zu wenig Nägel eingeschlagen worden (Bild 5).

Bild 5: Ansicht des Auflagers der Deckenbalken; infolge der fehlenden Vernagelung ist keine kraftschlüssige Verbindung der Balken mit dem Unterzug vorhanden

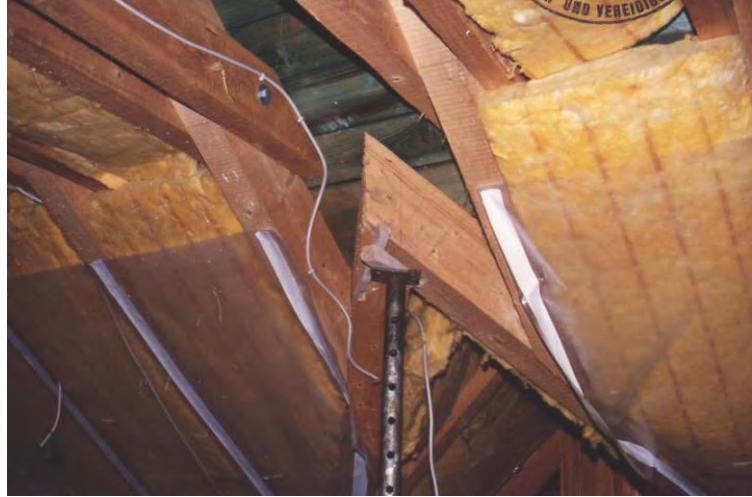
Bei der Dachgaubenkonstruktion (Spitzgaube) wurde festgestellt, daß die beiden Kehlsparen im Gaubenfirstbereich spitz zusammenlaufen und provisorisch durch eine Stahlrohrstütze unterstützt sind (Bild 1 & 2). Eine Gaubenfirstpfette, auf der die Kehlsparen aufliegen könnten, ist nicht vorhanden.

Bild 1: Innenansicht der Gaubenkonstruktion

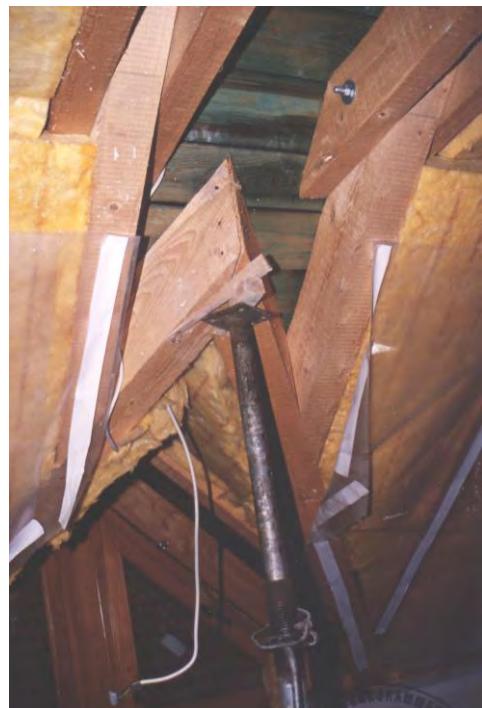
Bild 2: Provisorisch unterstützte Kehlsparen der Dachgaube

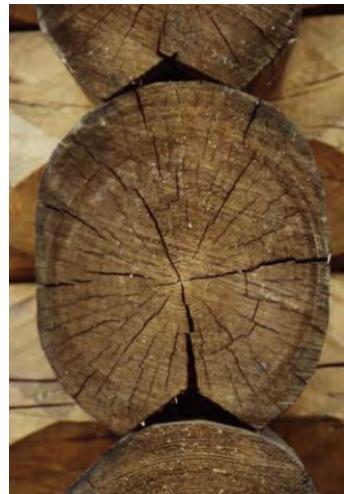
Bild 1: Form der Blockhölzer der Außenwand

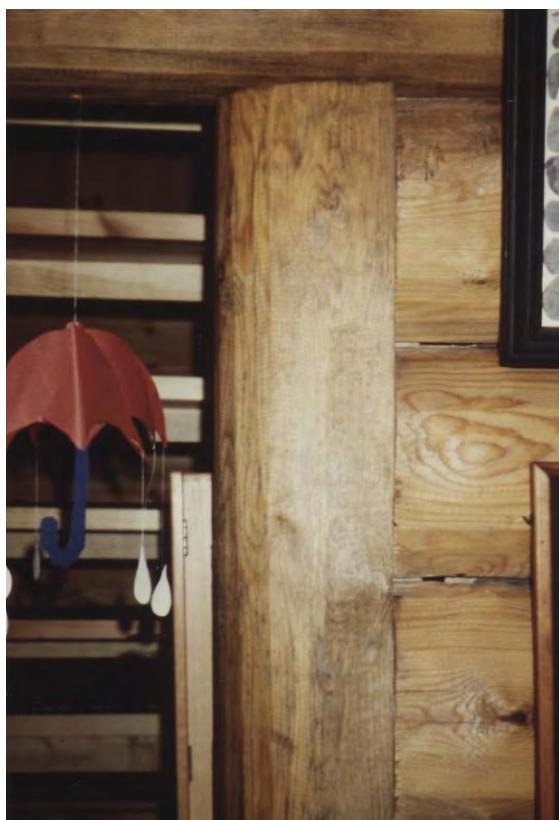
Der Unterzug wird an der einen Treppenhauswand durch beidseitig angeordnete Brettschichtholzstützen und an der anderen Treppenhauswand durch eine halbrunde Vollholzstütze getragen. Die Stützen sind nicht mit einer Höhenkorrekturvorrang zum Ausgleich der Schwindverformung der Blockhölzer versehen.

Bild 2: Halbrunde Stütze an der Treppenhauswand; klaffende Fugen zwischen den Blockhölzern

Die Blockhölzer neben der Stütze zeigen klaffende, durchgehende Fugen, die keilförmig auslaufen. (Bild 2)

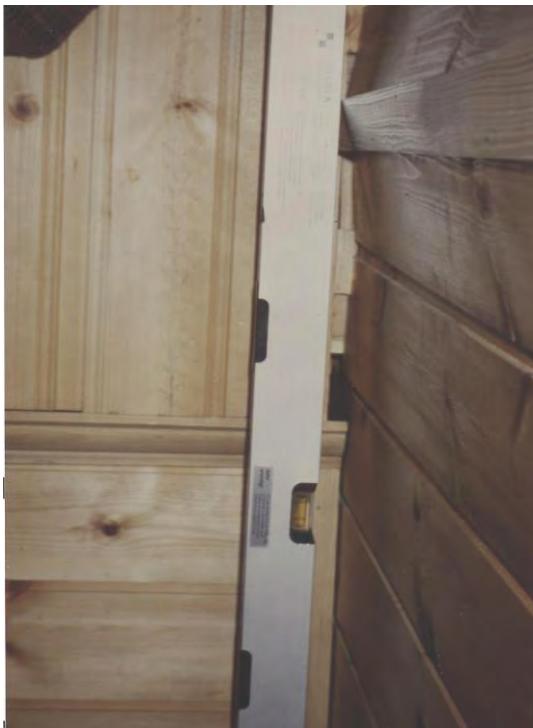
Bild 3: Ausgebeulte Bekleidung der Treppenhaus Leichtwand

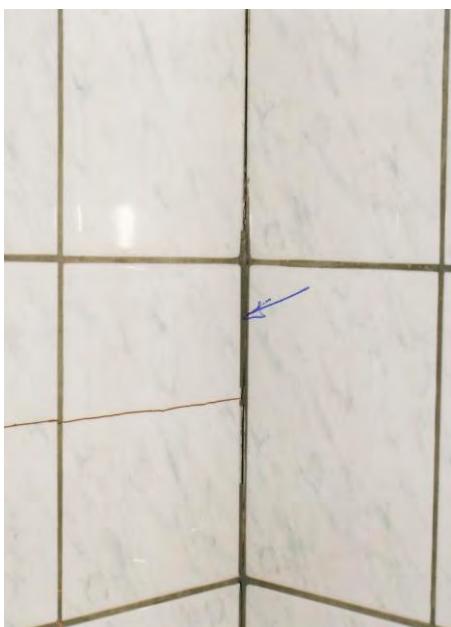
Bild 1: Eckfuge des Fliesenbildes;  
Riß in der Fliese

In den verflieseten Flächen an der Außenwand sind deutlich Risse erkennbar (Bild 1). An den Durchdringungen der Badewannenarmaturen sind die Fliesen ebenfalls gerissen und abgeplatzt (Bild 2).

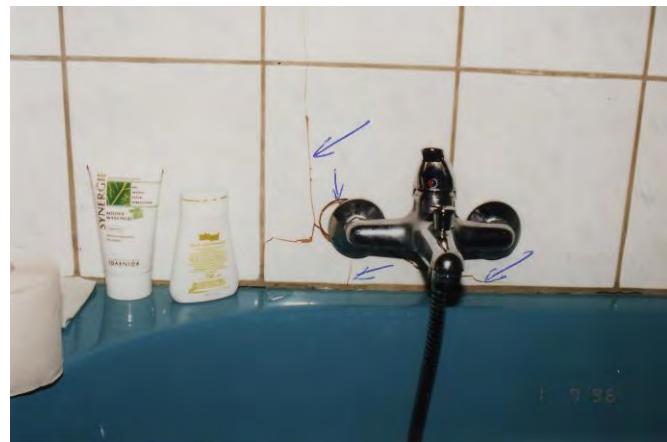
Bild 2: Nicht fachgerechte Abdichtung der Badewannenarmatur; Wasser kann ungehindert in die Wandkonstruktion eindringen

Es liegen daher grundsätzliche Planungsfehler und auch grobe Ausführungsfehler vor. Wenn nicht weitere Schäden in Kauf genommen werden sollen, ist ein totaler Ersatz der Wandkonstruktion zwingend erforderlich.

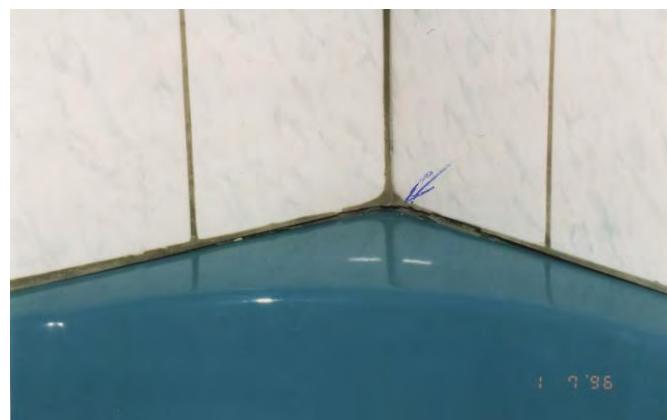
Bild 3: Abgerissene Verfugung im Anschluß der Badewanne an den Fliesenriegel

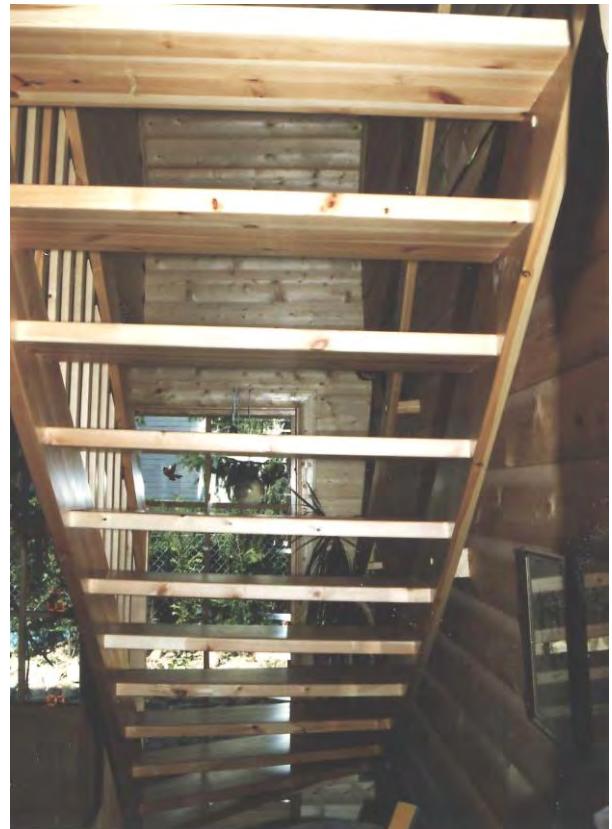
Bild 1: Unteransicht der Treppe

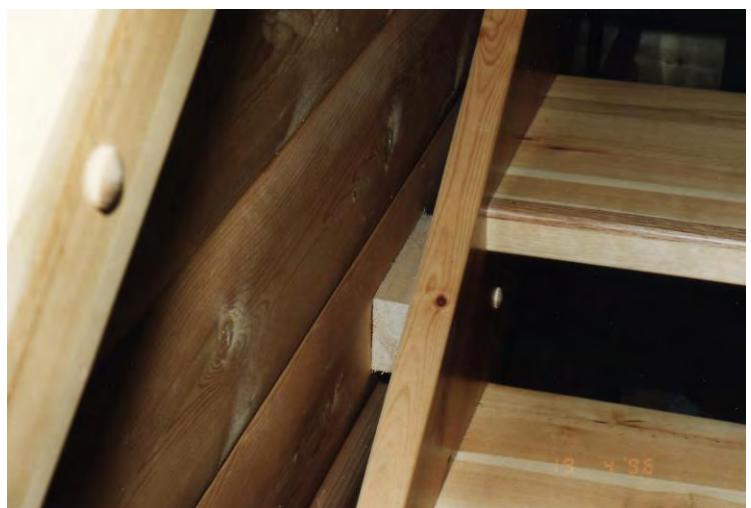
Die Treppe hat sich wegen der festen Verbindung der Wange mit der Wand aufgrund der Setzungen der Blockhauswand so verformt, daß die Trittstufen nicht mehr waagerecht sind und zur Blockhauswand hin um ca. 2 cm hängen (Bild 2).

Bild 2: die linke Treppenwange ist mit der Blockhauswand verschraubt

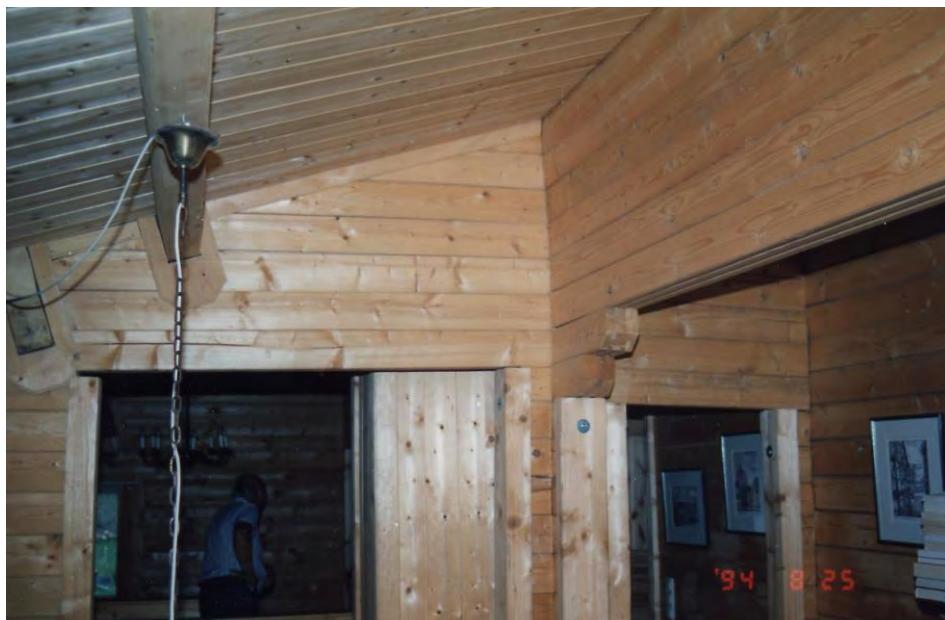
**Bild 1: Kreuzungspunkt Mittelwand – Firstwand (Firstpfette)**

Rechts im Bild: die sechs übereinander angeordneten Blockbalken

Da bei der ausgeführten Firstpfettenkonstruktion sogar auf die Verbindung der Blockbalken mit Bolzen gänzlich verzichtet wurde, kann davon ausgegangen werden, daß die tatsächlichen Durchbiegungs- und Spannungswerte die zulässigen Werte noch erheblich mehr überschreiten.

Dadurch, daß die Firstpfette auf der Mittelwand gestoßenen ist, ist sie nicht über die gesamte Firstlänge durchgehend und im statischen Sinne kein Durchlaufträger. Theoretisch ist eine, auf einem entsprechenden Auflager, gestoßene Firstpfette möglich. Jedoch ist im vorliegenden Fall eine durchgehende Firstpfette (als Durchlaufträger) einer gestoßenen Firstpfette (bestehend aus zwei Einfeldträgern) vorzuziehen.

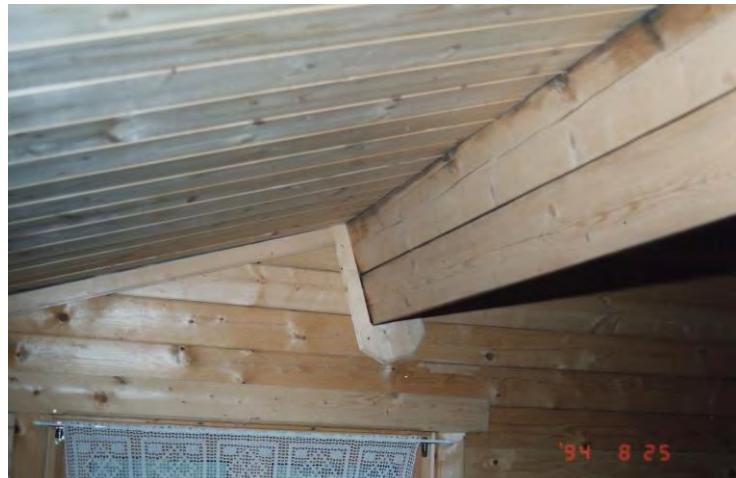
Als Zwischenpfetten wurden ebenfalls übereinanderliegende Blockbalken 2 x 11/17 cm ohne Verdübelung oder Verbolzung eingebaut. (Bild 2)

Bild 2: Ansicht einer Zwischenpfette

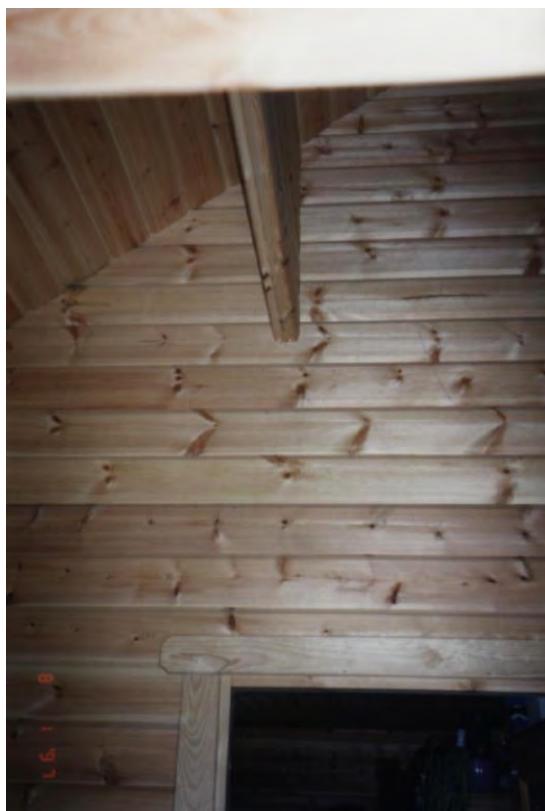
Bild 1: unterdimensionierte Mittelpfette

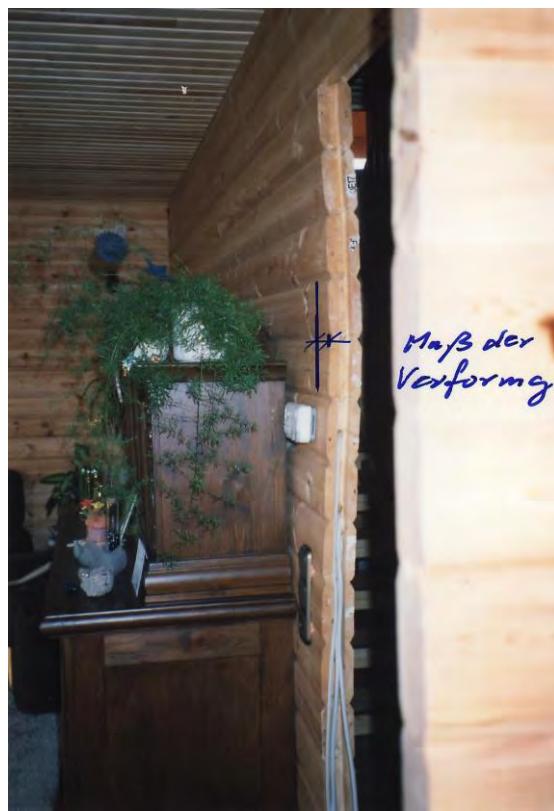
Bild 2: Verformung der Treppenhauswand im Erdgeschoß

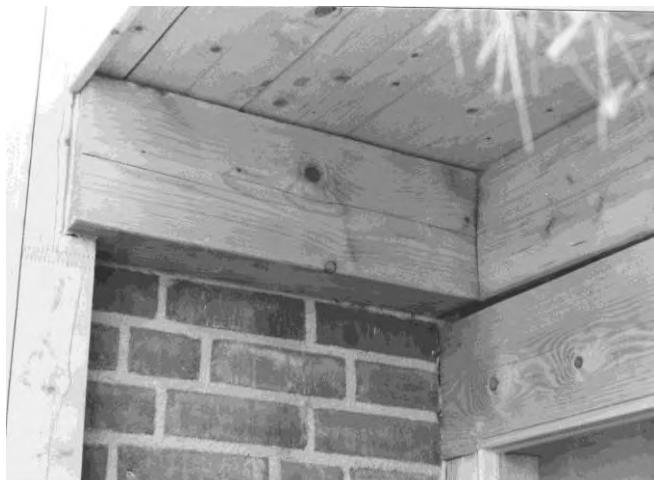
Die Erdgeschoßdecke hängt von den beiden massiven Seitenwänden zur Mitte hin sichtbar durch und zwar im Bereich der tragenden, hölzernen Skelettkonstruktion. Am westlichen Auflager des Streichbalkens beträgt das Gefälle zum benachbarten Balken ca. 16 mm, wie aus der klaffenden, keilförmigen Fuge unter dem Streichbalken zu erkennen ist (Bild 1).

Bild 1: Auflager des westlichen Streichbalkens :  
Klaffende Fuge zwischen Streichbalken und Rähm

Die Nichtbeachtung der Schwindverformungen des Bauholzes bei der Berechnung und der Ausführung der tragenden Holzkonstruktion führte zu den Auflagersenkungen. Dies führte zu den erheblichen schädlichen Verformungen der Erdgeschoßdecke mit ebenfalls negativen Auswirkungen an den auf der Decke stehenden Trennwänden (Bilder 2 & 3).

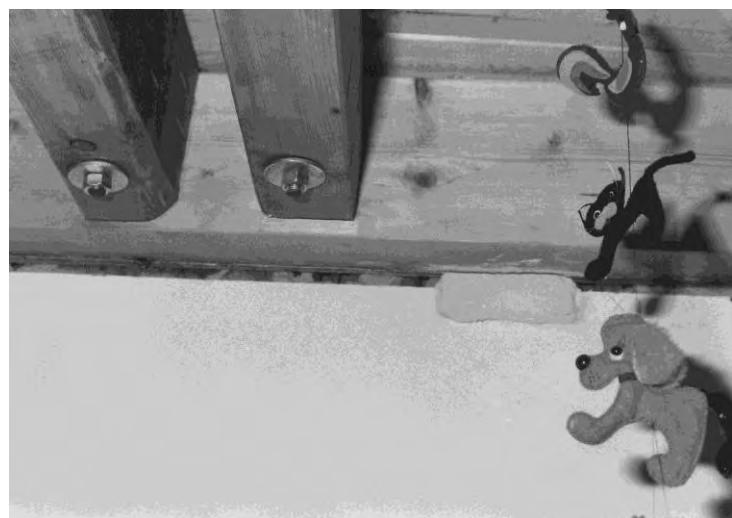
Bild 2: Fuge zwischen der Leichtwand im DG und der Dachgeschoßdecken-Konstruktion als Maß für die Absenkung der Erdgeschoßdecke gegenüber der unabhängig davon gelagerten Dachkonstruktion

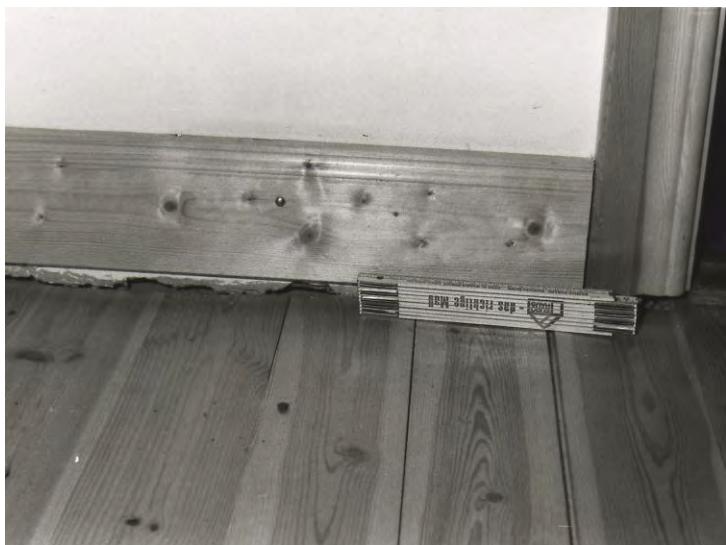
Bild 3: Fuge zwischen den Fußbodendielen und der Fußleiste als Maß für die Fußbodenabsenkung

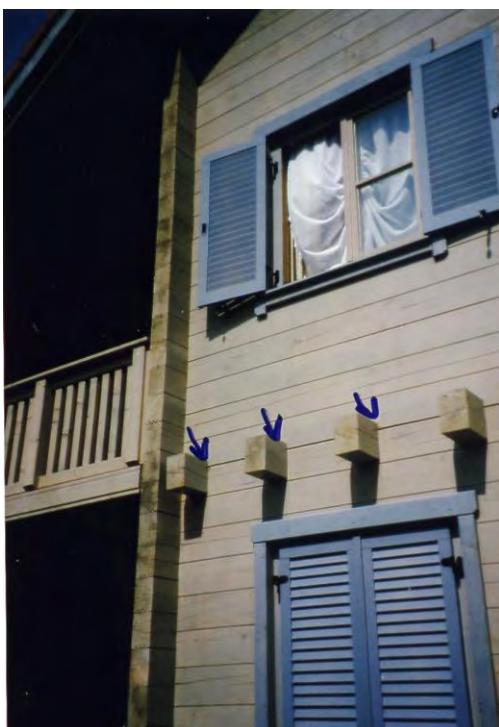
Bild 1: Südostseite des Hauses. Die Balken der Decke durchdringen die Außenwand. Dort kann Regenwasser eindringen.

Des weiteren läuft entlang der Balkon-Stichbalken an der Nordwestseite (Bild 2) Regenwasser ins Wohnzimmer des EG. Nordostseitig läuft Wasser entlang der herausstehenden Deckenbalken (Bild 1) ins Innere des Hauses im EG.

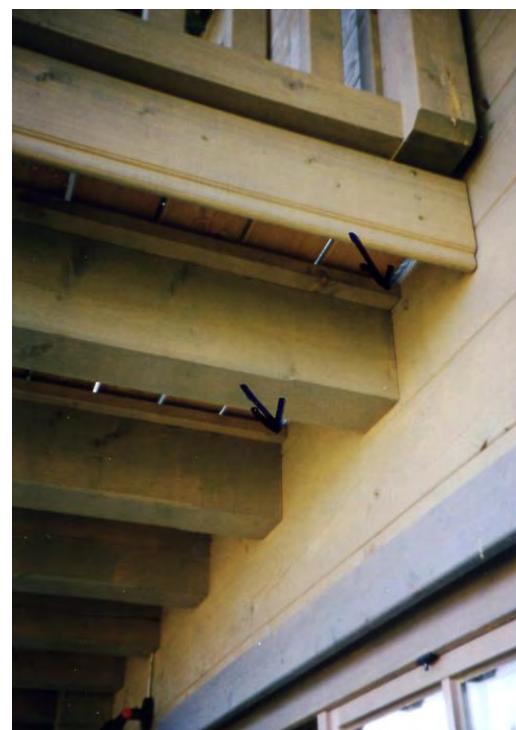
Bild 2: Balkon-Unterseite auf der Nordwestseite. Wasser dringt entlang der Stichbalken ins Innere

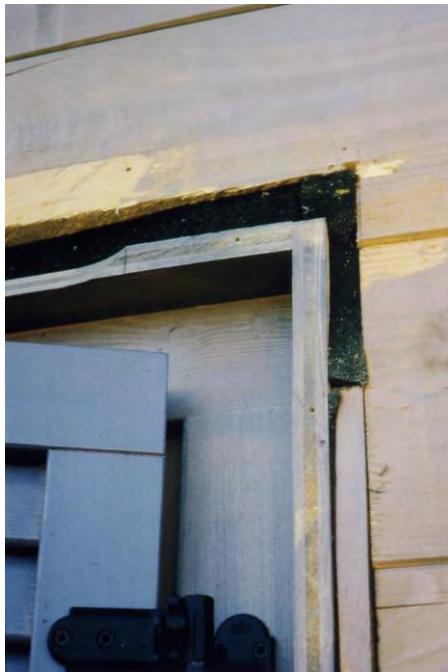
An allen Fenstern auf der Nordwestseite dringt Wasser ein. Undicht sind aber nicht die Fenster, sondern die Anschlüsse der Fensterstöcke zur Blockwand (Bild 3). Hier läuft das Wasser hinter der Verkleidung herunter und dringt unterhalb des Fensters ins Innere des Hauses (Bild 3). Zur Feststellung wurde die Verkleidung eines Fensters abgenommen, die Bilder sind ohne Verkleidung aufgenommen. Auf der Südwestseite trifft dies auf die Fenster des 1. OG zu.

*Bild 3: Obere Ecke eines Fensters  
Die Vorhandene Dichtungsbänder  
sind unzureichend.*

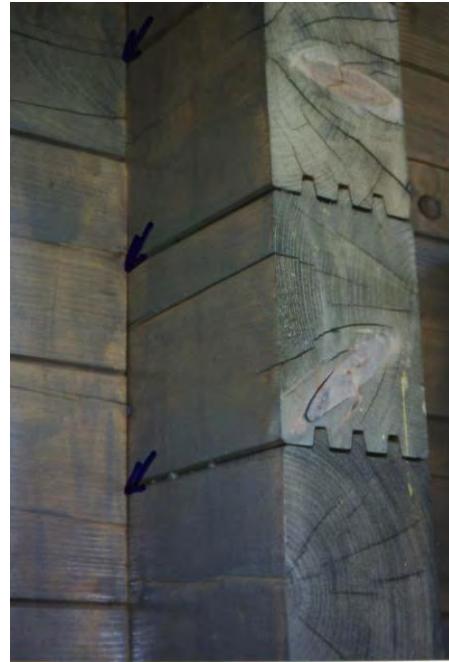
*Bild 4: Innenwand durchdringt die  
Außenwand; Entlang der Fugen der  
Blöcke dringt Regenwasser ins Innere*

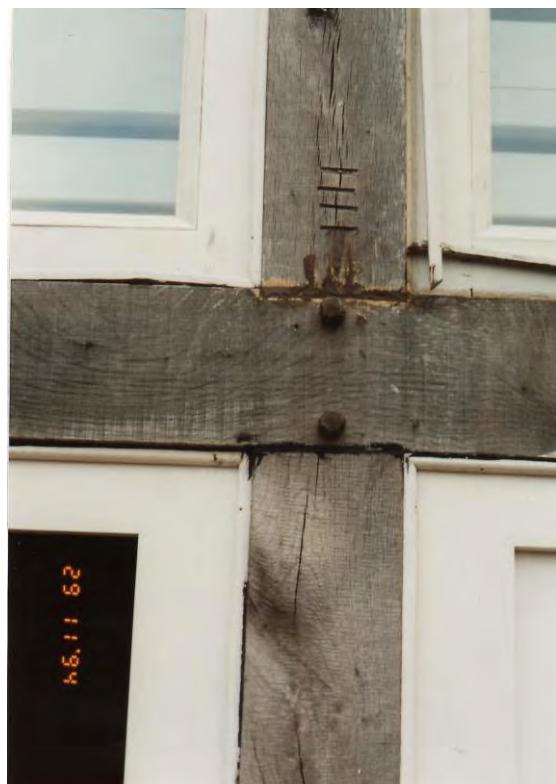
Bild 1: Detail der Verbindungsstelle zwischen Stütze und Riegel
