**Analyse und Bewertung  
von Schäden  
bei Holzkonstruktionen**

Prof. Dr. François Colling

Durchgeführt im Auftrage der  
Deutschen Gesellschaft für Holzforschung e.V., München

1999

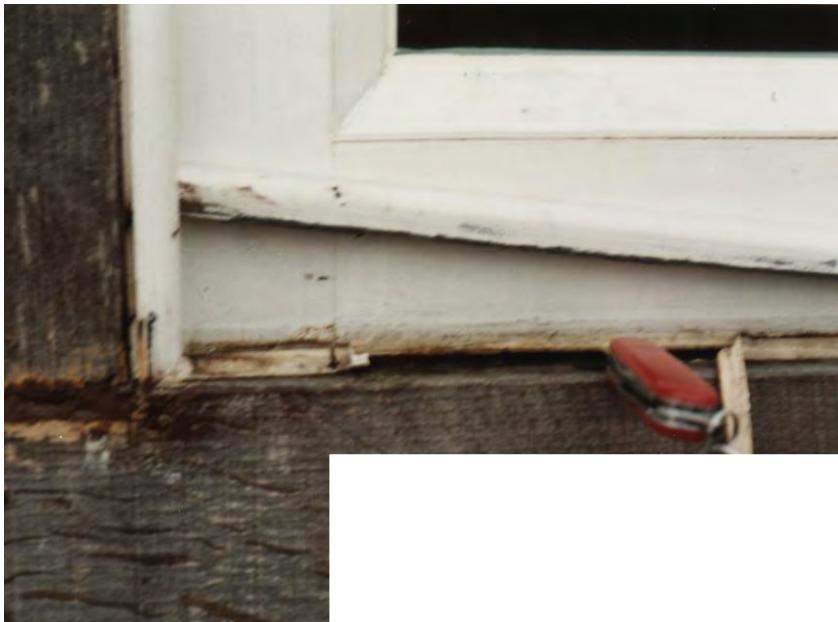
*Bild 2: Ansicht der entfernten äußeren Verleistung und der darunterliegenden offenen Fuge*

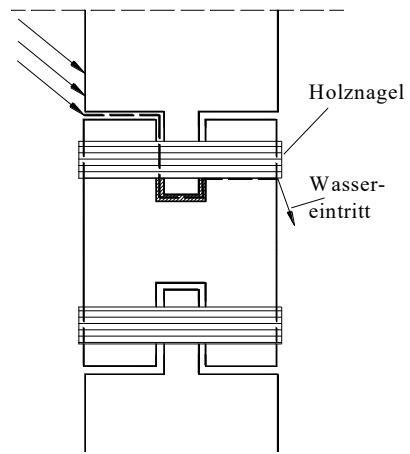
Ohne die Sohlbank gelangt Wasser aus Schlagregenbeanspruchung auf das horizontale Riegelwerk, dringt durch die Fugen zwischen Blendrahmen und Riegelwerk ein und fließt im Zapfenanschluß der Stütze ab (Bild 3).

*Bild 3: Wassereintritt über Holznagel*

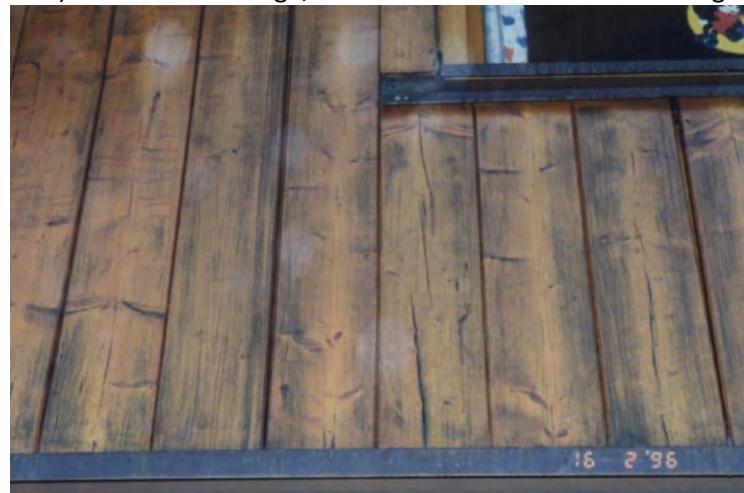
Bild 1: Fugen zwischen den Blockbalken

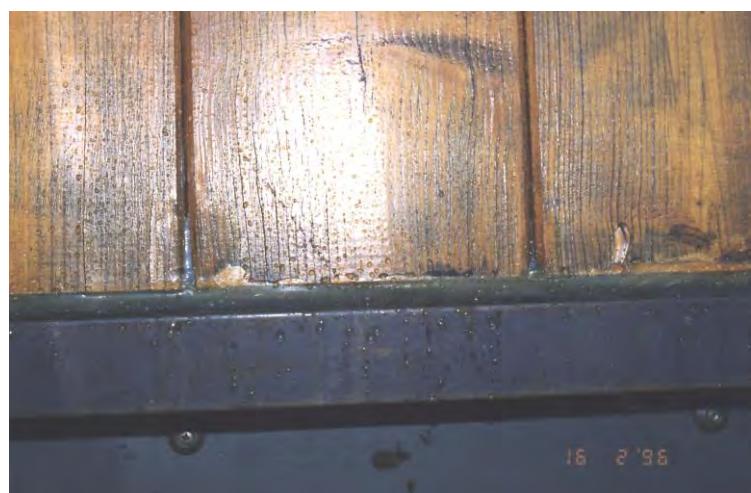
Bild 2: Abschluß der Blechverwahrung mit dauerelastischem Fugenmaterial; Fugen zwischen den Bohlen

Durch die Nachtrocknung des Holzes haben sich die Fugen der Blockwandkonstruktion teilweise bis zu einer Breite von 12 mm geöffnet. Ein weiterer Mangel besteht in den in einigen Fugen des Balkenwerkes fehlenden hölzernen Federn.

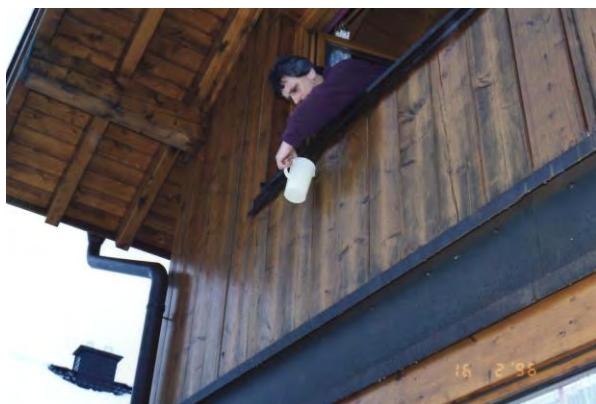
Am Übergang zwischen der Giebel und Erdgeschoßwand wird wegen der fehlerhaften Ausführung des Anschlusses das eingedrungene Wasser nicht einwandfrei nach außen abgeleitet, sondern tritt an der Innenseite im Fensterbereich des Wohnzimmers wieder aus.

Bild 3: Wasserbeaufschlagung im Obergeschoß der westlichen Giebelwand

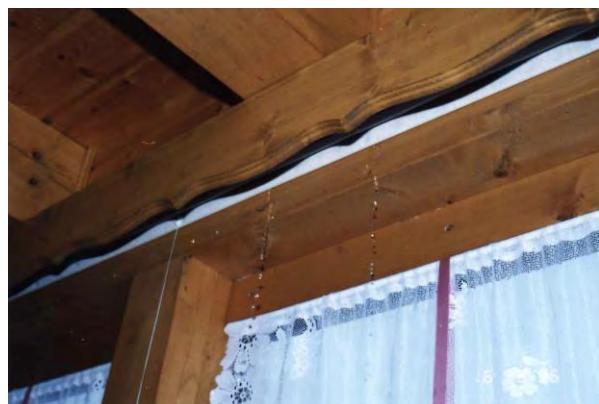
Bild 4: Ansicht des Fenstersturzes und des eintretenden Wassers

Eine Möglichkeit den Mangel zu beseitigen, wäre nur durch eine grundlegende Veränderung der Fassadenkonstruktion mit einer vorgesetzten Fassade bzw. durch das Abdecken aller senkrechten Fugen in diesem Bereich gegeben. Diese Maßnahme beeinflußt jedoch, wenn auch unwesentlich das Erscheinungsbild des Blockhauses.

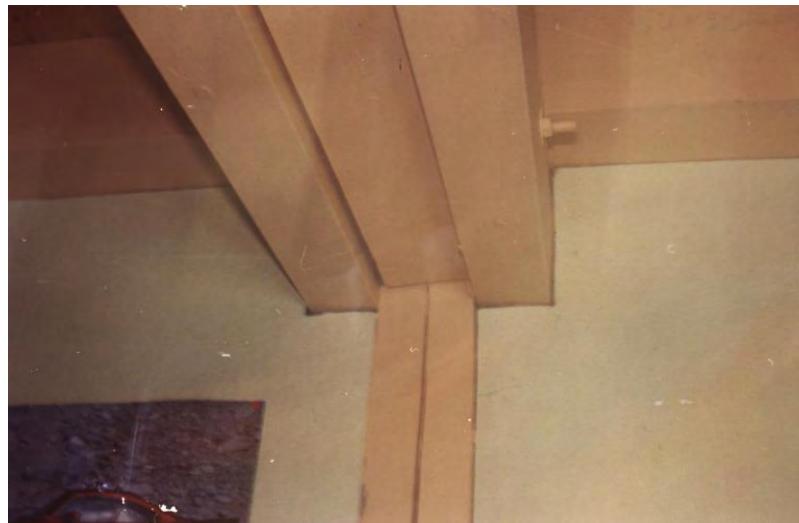
Infolge von Schwindvorgängen bei den Massivhölzern der eigentlichen Tragkonstruktion sind an den angrenzenden Flächen zu den Stellbrettern, Span- und Rigidplatten Fugen in einer Breite von bis zu 10 mm entstanden (Bilder 1,2 & 3).

Bild 1: Stütze und Zange mit umlaufend offenen Anschlüssen

Infolge der Schwindverformungen wegen der zu großen Einbaufeuchte der angrenzenden Vollholzbauteile sind die verschiedenen Räume zueinander und vor allem die Außenwandbereiche nicht mehr ausreichend abgedichtet. Ebenso sind wegen des Schwindens des Holzes im Bereich der Bauteilanschlüsse zwischen den Zangenverbindungen und den angrenzenden tapezierten Gipskartonplatten Fugen entstanden. Diese Bereiche sind wegen der dort vorhandenen Undichtigkeiten die größten Schwachpunkte in dem Gebäude für die Übertragung von Zugluft, Schall und Gerüchen.

Die Fugen an den Stellbrettern sind unter Verwendung neuer und etwas breiterer Stellbretter von innen und außen durchgängig dicht aufzubauen. Die inneren Bereiche sind mit Mineralwolle auszustopfen; hierzu kann evtl. eine passend zugeschnittene Mineralfaserplatte seitensündig eingelegt werden. Davor ist umlaufend ein Holzrahmen mit äußeren Nuten für die Aufnahme von Fugenbänder einzubauen.

Die eigentlichen Stellbretter sind dann auf diesem Rahmen zu befestigen, wobei rückseitig vorkomprimierte Fugenbänder zwischen Rahmen und Stellbrett einzulegen sind. Gleichzeitig sind die Fugen zwischen den angrenzenden Vollhölzern in allen Bereichen abzudichten, wobei dies ggf. auch für durchgehende Schwindrisse in den Bauteillängsrichtungen gilt.

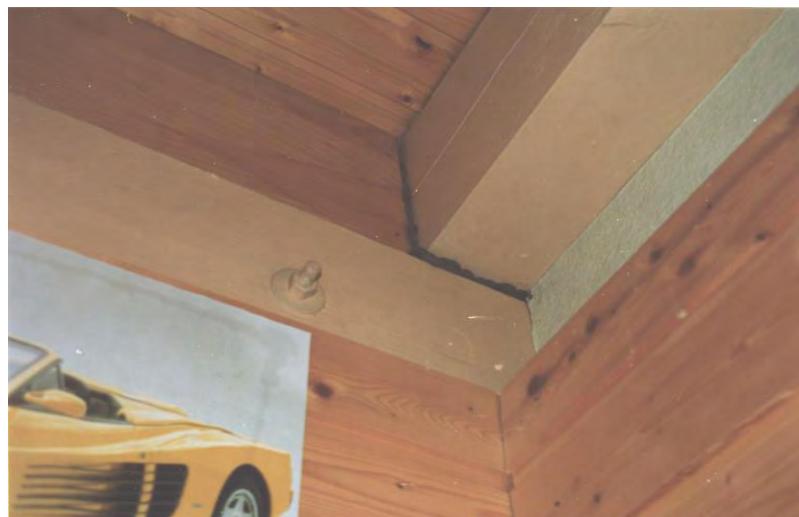
Bild 2: Fugenbildung seitlich und unterhalb eines Deckenbalkens; die Fuge zwischen Stellbrett und Balken wurde vom Bauherrn provisorisch abgedichtet

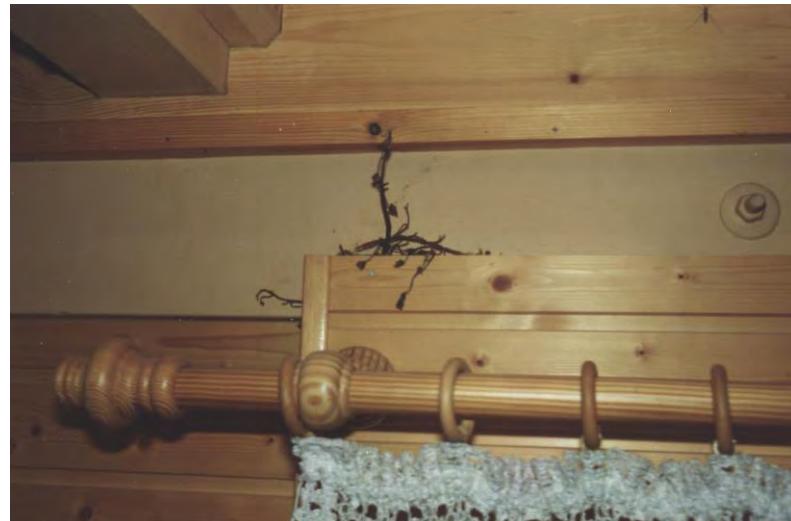
Bild 3: Durch eine Fuge von Außen durchgewachsener Efeu

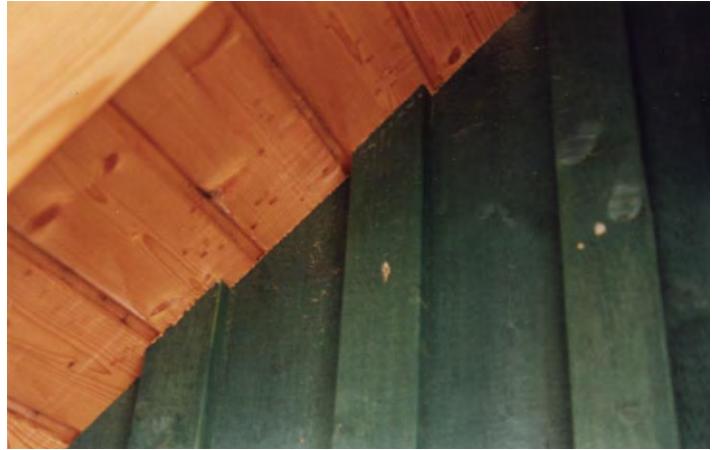
Die Schalungsbretter sind an den Kanten abgerundet. Hierdurch entstehen an der Auflage auf die Außenwand im Bereich der abgerundeten Kanten tunnelähnliche Öffnungen, durch die Kaltluft in die Wohnung strömen kann. Diese Öffnungen wurden teilweise geringfügig mit Schaumstoff ausgestopft, jedoch nur 2 cm tief. Durch Kältebrücken bildete sich an der Unterseite der Schalung Schwitzwasser, das zur Fäulnis der Bretter führen kann (Bild 1).

Bild 1: Tauwasserbildung an der Unterseite der Dachschalung

Die nach oben durchgeführte Außenschalung verstärkt den Effekt der Kondenswasserbildung dadurch, daß die nach außen durchdringende Warmluft auf die unterhalb der vertikalen Außenschalung stehende Kaltluft trifft. Dies hat zu einer ständigen Durchfeuchtung und an einigen Stellen auch zu Schimmelbildung geführt.

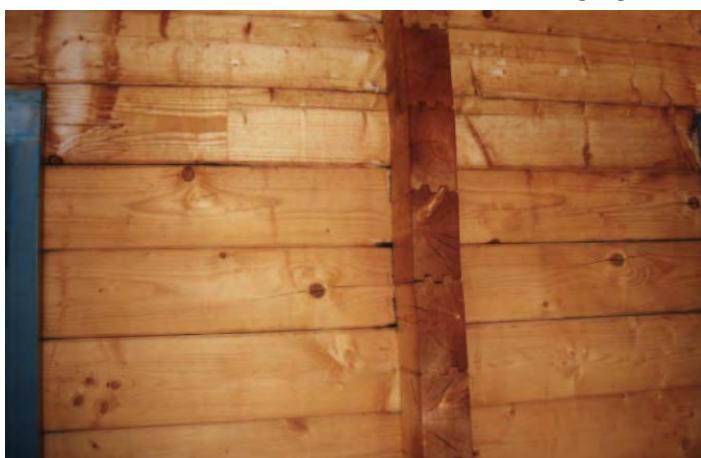
Bild 1: Tauwasseranfall an der Blockwandkonstruktion

Unmittelbar mit dem vorigen Punkt hängt Tauwasserausfall an undichten Stellen der Außenfassade zusammen (Bild 1). An den Übergangsstellen zwischen der Außenwand und den Sparren, den Deckenbalken über dem EG, sowie an Eckverkämmungen sind an der Außenseite des Hauses dunkle Verfärbungen am Holz erkennbar. Diese dunklen Stellen werden durch Schimmelpilze verursacht, welche sich an der Holzoberfläche bei geeigneter hoher Feuchtigkeit ansiedeln. Dunkelverfärbungen sind auch an den Giebelwänden erkennbar, die bereits in einer früheren nachträglichen Baumaßnahme mit einer Verschalung versehen wurden (Bild 2). Auch an Längsstößen der Blockbohlen, die, wie bereits erwähnt, eine zu große Fuge aufwiesen, sind teilweise Tauwasserbildungen erkennbar (Bild 3).

An vielen Stellen im DG, wo Dachsparren durch die Außenwände hindurchlaufen, sind Fugen und Luftspalten zu erkennen, welche nachträglicher Abdichtungsmaßnahmen bedürfen. Auch die Durchdringungen der Holzbalkendecke über dem EG nach außen zeigen teilweise Undichtigkeiten.

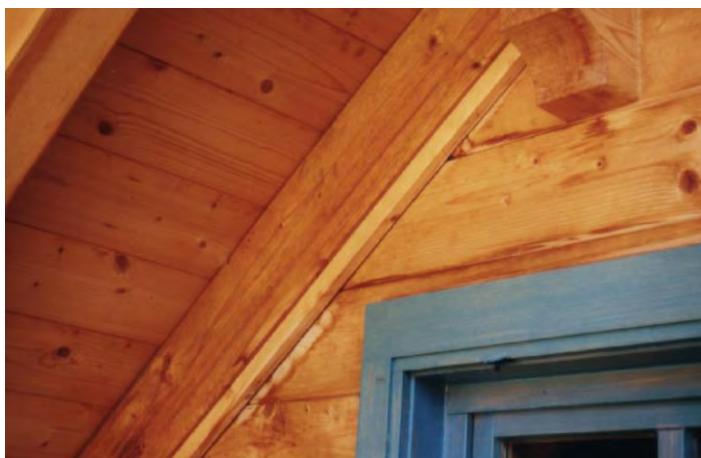
Bild 2: Tauwasseranfall an einem Dachsparren

Gemäß der vorgeschlagenen Konstruktion zur nachträglichen raumseitigen Abdichtung der Sparren, ist auch hier eine zweiteilige Verkleidung mit Ausfälzungen und Dichtungsbändern vorzusehen. Auffällig ist ein Deckenbalken, welcher unmittelbar neben einer Trennwand nach außen läuft und im Bereich eines Trocknungsrisses Undichtigkeit aufweist. Dieser Balken ist im Innenbereich zwischen Wand und Balken von der Unterseite her mit stopffähigem Material (z.B. Schafwolle) dicht auszufüllen. Die Dämmung sollte soweit nach oben geschnitten werden, daß sie unterseitig nicht mehr augenfällig ist. Sollte dies nicht möglich sein, müßte unterseitig noch zusätzlich eine dezentre Abdeckleiste

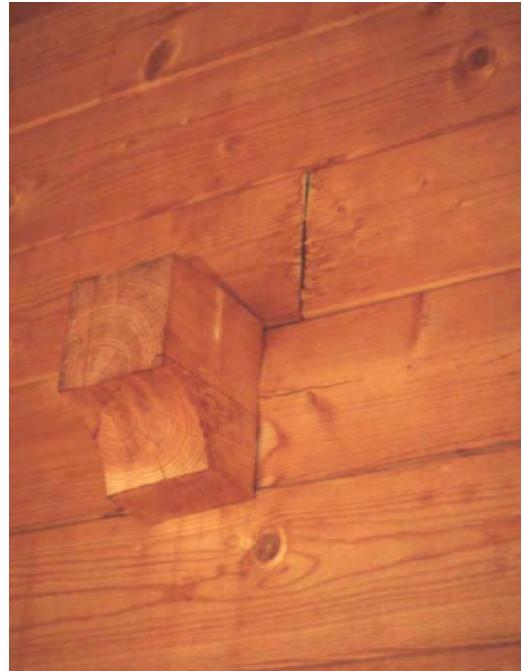
*Bild 3: Tauwasserausfall an einem Längsstoß der Außenwand*

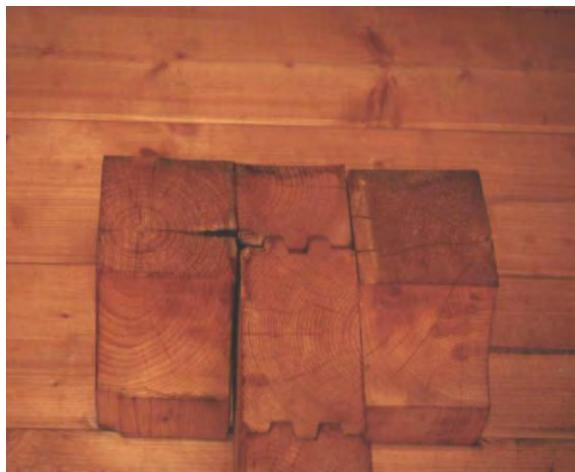
zu erkennen (Bild 4). Die Ursache hierfür sind Undichtigkeiten in der Konstruktion, die in der kalten Winterszeit den Austritt feuchtebeladener Raumluft nach außen ermöglichen.

Durch Abkühlung der Luft in den äußeren Zonen wird Wasserdampf abgegeben. Dieser kondensiert an der Oberfläche und bildet unterschiedlich augenfällige Wasserränder sowie eine Nahrungsgrundlage für Schimmelpilze. Die Pilzrasen selbst konnten ohne nähere Untersuchungen der Gattung der Ascomyceten zugeordnet werden. Diese Spezies sind holzverfärbender Natur (nicht holzzerstörend) und finden bei ausreichender Holzfeuchte an aufgeschnittenen Holzzellen genügend Inhaltsstoffe. Die Pilzsporen bleiben an der Holzoberfläche und sterben nach der Trocknung des Holzes ab. Den-

*Bild 4: Tauwasserbildung an einem Zwischendeckenbalken*

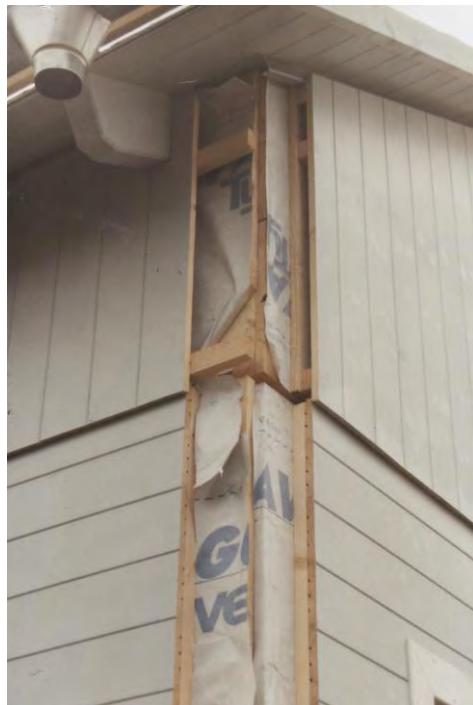
Aufgrund der unzureichenden Abdichtung der Stöße, Rand- und Eckanschlüsse ist eine ausreichende Winddichtigkeit des Wohnhauses nicht vorhanden. Dadurch entstehen im Eckbereich der Außenwand Wärmeverluste infolge „Durchblasens“. Ebenso kann Oberflächenwasser in die Konstruktion eindringen, wodurch die Gefahr von Tauwasserausfall und Schimmelpilzbildung besteht.

Bild 1: Ansicht Eckausbildung des Wohnhauses

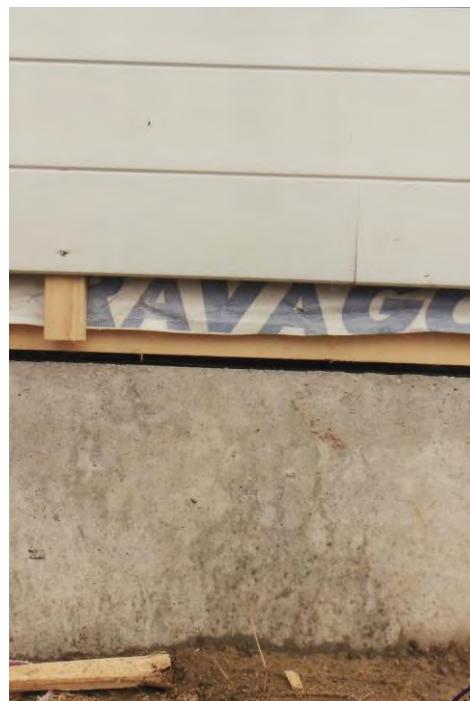
Bild 2: Detail der mangelhaft ausgeführten Winddichtung

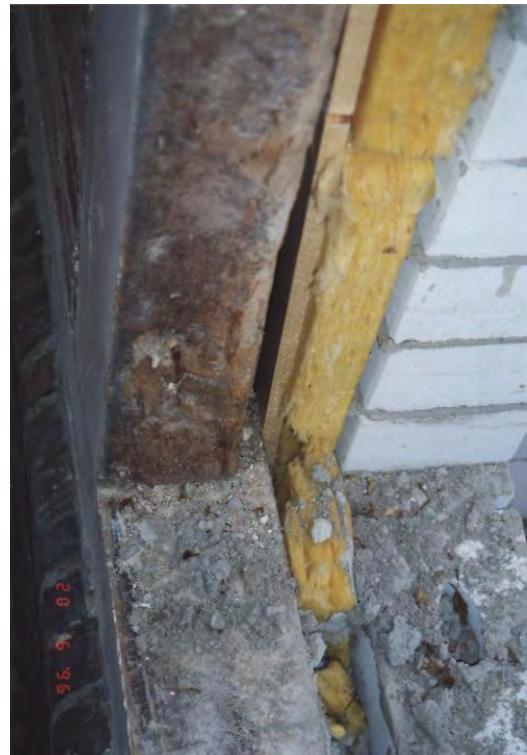
Bild 1: die Luftsicht ist teilweise mit Mörtelresten verfüllt

Jedoch wurden eine durchgehende Luftsicht sowie die notwendigen Entlüftungsöffnungen nicht ausgeführt. Dadurch besteht die Gefahr, daß Wasser bis auf die Stahlbetonsohlplatte abfließt und sich dort horizontal in die neue Innenschale oder in den alten Sockel aus Ziegelverblendmauerwerk ausbreitet. Sowohl die Innenschale als auch der Sockel werden dadurch durchfeuchtet.

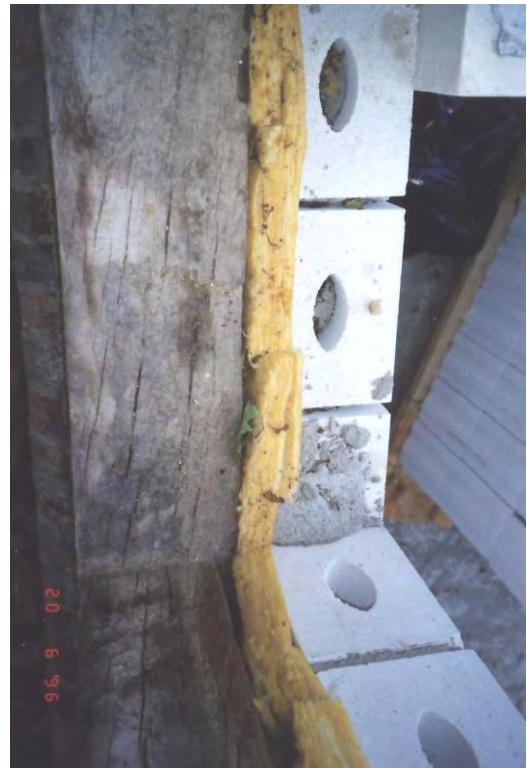
In den Leibungen war das Holz der Ständer teilweise vermodert (Bild 2) und konnte mit einem Messer bis auf eine Tiefe von 1 cm leicht entfernt werden.

Bild 2: vermodertes Holz in der Leibung; keine ausreichende Luftsicht

Die Fachwerkkonstruktion wurde nicht auf Schädigungen durch holzzerstörende Pilze untersucht. Die vermulmten, d.h. die durch Pilzbefall zerstörten Holzteile wurden jedenfalls nicht entfernt, der Schwammbefall folglich nicht ordnungsgemäß bekämpft. Es konnte nicht ausgeschlossen werden, daß nicht einsehbare Teile des Fachwerks zerstört sind, auch wenn Teile des Eichenfachwerks erneuert wurden.

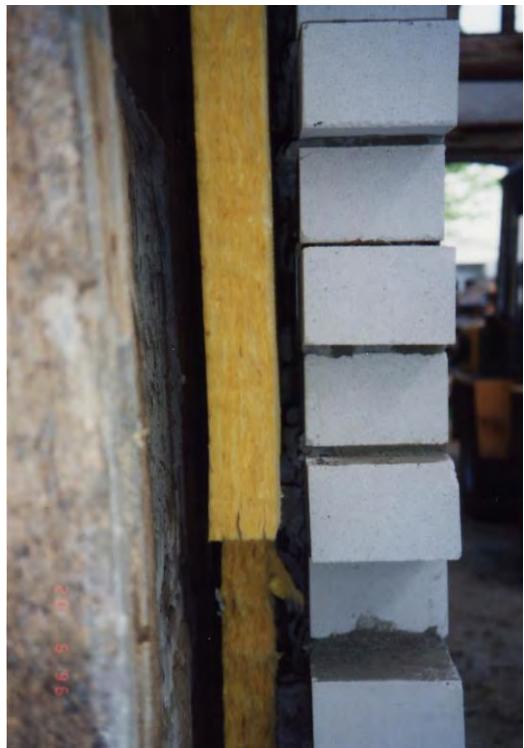
*Bild 3: pendelnde Dämmung in der Luftschicht*

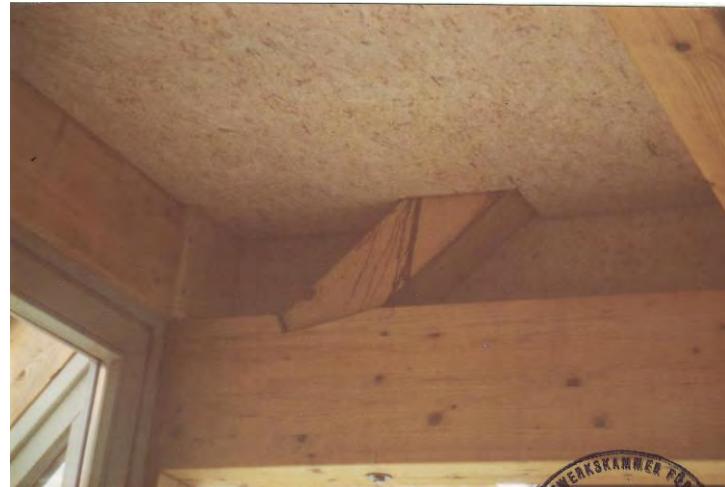
Bild 1: Braune Schlieren an einem Sparren der Giebelkonstruktion

Die Durchfeuchtung der Giebelkonstruktion ist auf die nicht geschlossene bzw. fehlende PE-Folie im Übergangsbereich Flachdach und Giebelwand und die nicht luft- und dampfdichten Anschlüsse und Durchdringungen zurückzuführen. Infolge dieser Luft- und Dampfdurchlässigkeit werden größere Wasserdampfmassen mit der Raumluft über Konvektion in die kälteren Bereiche des Bauteils transportiert und schlagen sich dort als Tauwasser nieder.

Um dauerhafte und noch größere Schäden zu vermeiden, ist eine Mängelbeseitigung zwingend erforderlich, wobei es unbedingt notwendig ist, vor Ausführung der Arbeiten die kritischen Anschlußpunkte vorab planerisch (Detailplanung) auszuarbeiten.

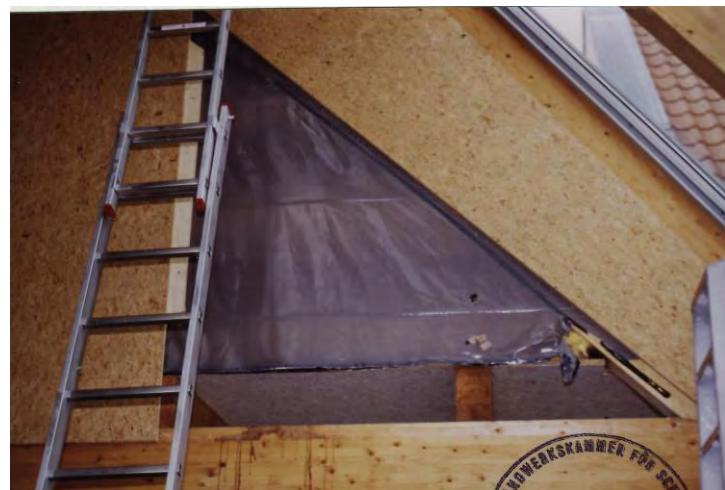
Im Übergangsbereich Flachdach – Giebelwand war im Auflagerbereich der Giebelwand keine geschlossene PE-Folie vorhanden (Bild 2), da in diesem Anschlußbereich die Folie aus dem Flachdach nicht bis zur Giebelfolie geführt wurde.

Bild 2: geöffnete Giebelwand  
braune Schlieren an dem unteren Tragbalken

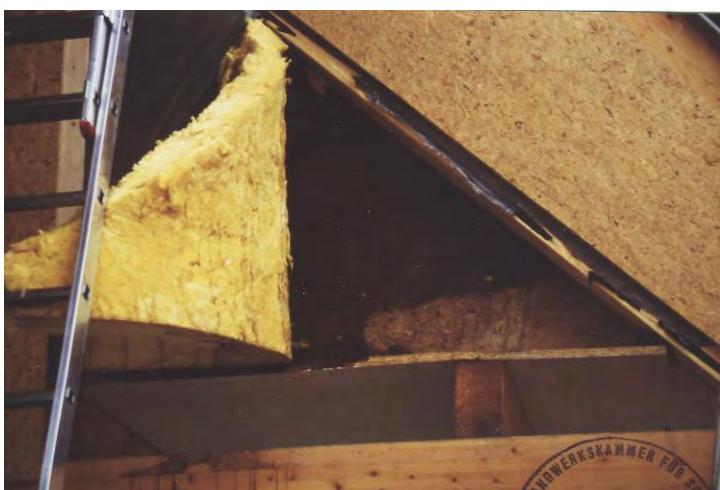
Nach dem Öffnen der innenseitigen Bekleidung (Bild 2) und Entfernen der Dämmung wurden an der äußenseitigen OSB - Platte und an der Deckenplatte großflächige Durchfeuchtungen festgestellt (Bild 3 & 4).

Bild 3: durchfeuchttete Wärmedämmung und Schlieren an der  
hinteren OSB-Platte

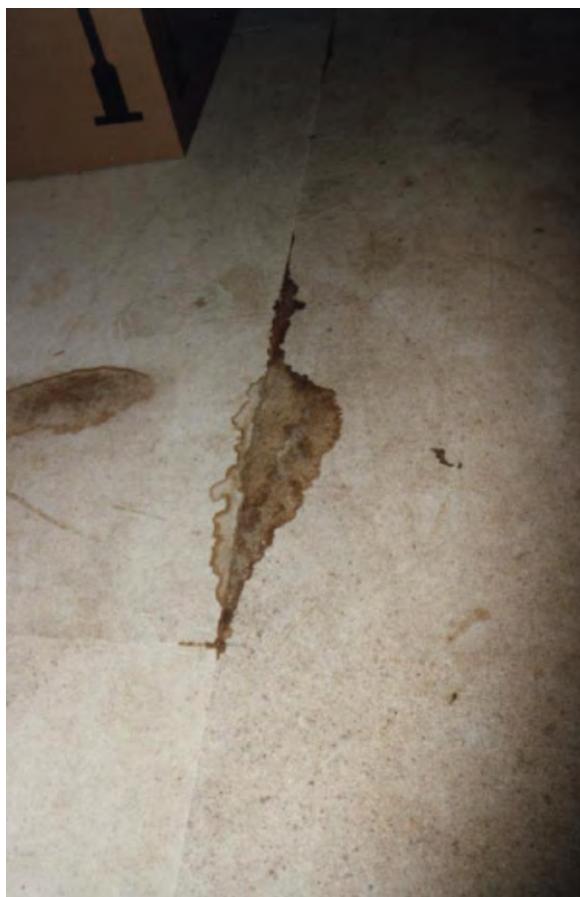
Der Speicherraum ist zur Dachseite hin zum größten Teil nicht mehr wärmegedämmt. Weiterhin befindet sich in der Giebelaußenwand eine kreisförmige Lüftungsöffnung mit etwa 25 cm Durchmesser. Als Bodenbelag wurden oberhalb der Zwischendeckenkonstruktion Spanplatten eingebracht, die mit stumpfer Kante gestoßen sind. An einer in Firstrichtung verlaufenden Stoßstelle, welche zur Firstkante ca. 25 - 30 cm versetzt ist, sind fleckige Verfärbungen deutlich erkennbar. Zweifelsfrei handelt es sich hierbei um Feuchtflecken. Die teilweise sich überlagernden Feuchteränder weisen auf mehrfach eingetretene, starke Befeuchtung hin. Neben einem großen Feuchtfleck mit einer Länge von ca. 35 cm und einer Weite von ca. 12 cm an der breitesten Stelle ist in Verlängerung der Stoßkante im Abstand von ca. einem Meter am Antennenfuß ein weiteres, schmales Feuchteband von ca. 30 cm Länge und 1 cm Breite zu erkennen (Bild 1).

und darüberhinaus keinerlei Befeuchtung durch eine undichte Dachkonstruktion festgestellt werden kann, läßt auf Feuchtentransport durch die darunter befindliche Deckenkonstruktion schließen.

Bei ungenügender Abdichtung von der Unterseite, also in Schlafzimmer oder Bad, kann während der Heizperiode warme, feuchtebeladene Luft der Wohnräume durch die Deckenkonstruktion in die nach oben zunehmend kühleren Zonen dringen. Durch Abkühlung der Luftmassen kann immer weniger Wasser in Form von Wasserdampf von der Luft aufgenommen werden. Dieses sondert sich also in Form eines Feuchteniederschlages ab. Dies kann bereits in der Deckenkonstruktion oder wie im vorliegenden Fall auch an der Oberseite des Speicherbodens geschehen. Die Erscheinung wird verstärkt durch die Tatsache, daß der Speicher zum Dach hin nicht gedämmt ist und somit im Vergleich zu den darunter liegenden Räumen sehr niedrige Temperaturen auftreten können. Auch ist zu beachten, daß Badezimmer für gewöhnlich weit höhere Luftfeuchtigkeit besitzen als andere Aufenthaltsräume.

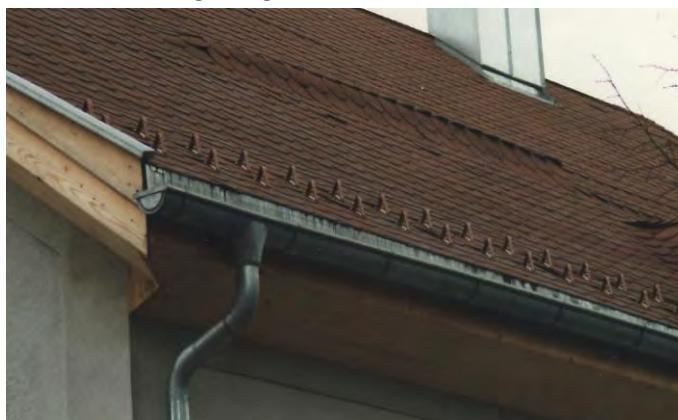
Auffallend ist die Tatsache, daß die stärksten Verwerfungen exakt in unmittelbarer Nähe der Verbindungsstelle Sparren-Zangen erkennbar sind. Die Verwerfhöhe beträgt hier teilweise mehr als 30 mm.

Bild 1: Verwerfung/Wölbung der Dachhaut

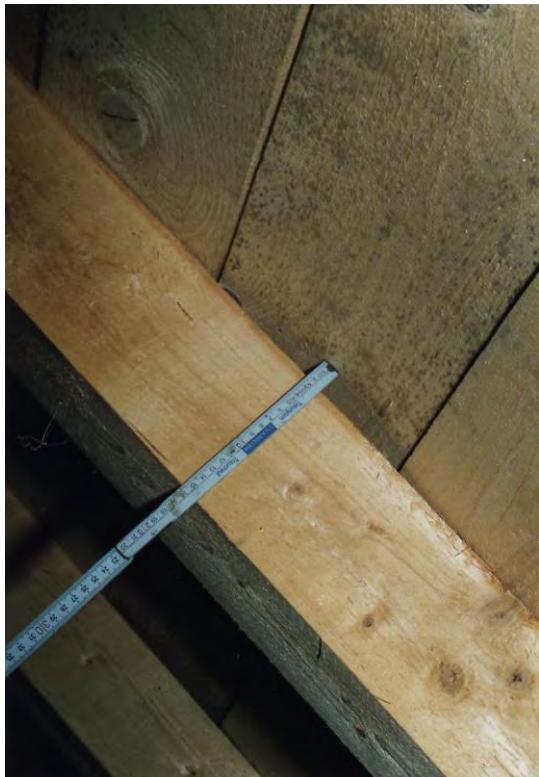
Weite Flächen der Dachschalung im Speicherdreieck sind unterseitig mit einem blau-grün bis schwarzen Schimmelpilz (Ascomyceten) befallen (Bilder 6,7,8). Diese Art von Pilzen gehört der Gattung der Schlauchpilze an und kann sich an Holzoberflächen bei ausreichender Feuchtigkeit festsetzen. Es handelt sich hier nicht um einen holzzerstörenden sondern holzverfärbenden Pilz. Das Auftreten solcher Schimmelpilze erfordert stets eine Holzfeuchte von mehr als 25 %. Wird die Holzfeuchte von befallenen Holzteilen unter diesen Wert abgesenkt, so stirbt der Pilzrasen zwangsweise ab und kann z.B. durch Abbürsten entfernt werden.

Oben: Bild 3: Starker Schimmelpilzbefall an der Unterseite der Dachschalung

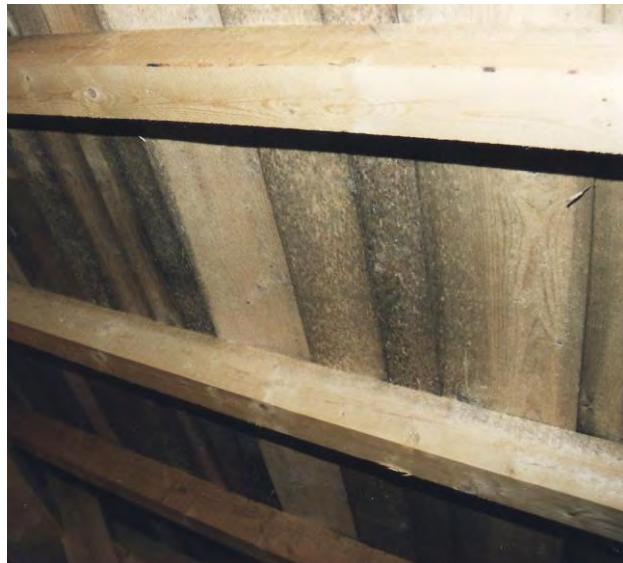
Links: Bild 2: Verwerfung einzelner Bretter in der Dachschalung

Die weitaus gravierendsten Verwerfungen sind exakt im Bereich der Verbindungsstelle der Dachschräge mit der waagrechten Zangenlage zu beobachten. Nachweislich hat die Dachschalung hier die größte Feuchteaufnahme erfahren. Dies könnte ihre Ursache in der mangelnden Hinterlüftung aufgrund der einstehenden waagrechten Dämmung sein. Es liegt jedoch die Vermutung nahe, daß die überaus kritische raumseitige Stoßfuge der Gipsplatten dort zu wenig dampfdicht ausgeführt wurde und gerade in diesem Bereich ganz erhebliche Luftpengen in den Dachraum strömen können.

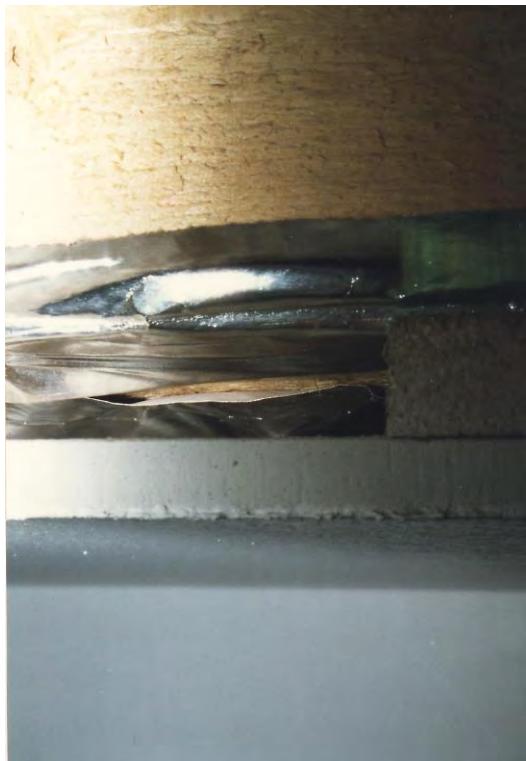
Des weiteren wurden die waagrechten Dämmbahnen zwischen den Zangen zur Dachschräge hin teilweise so weit ausgelegt, daß wiederum ein Anstehen an der Dachschalung möglich ist. Trotz des an der Traufe vorhandenen Lüftungsschlitzes von 15-20 mm ist durch diese Erscheinung eine Hinterlüftung zwischen den Sparren nur mehr in Bruchteilen vorhanden. Die so unterbundenen Luftströme lassen keine wirksame Zirkulation im Dachraum von der Traufe hin zum First mehr zu. Zwangsweise wird sich daher feuchtebeladene Luft an den kältesten Stellen des Dachraumes stark abkühlen und dort Feuchtigkeit abladen. Offensichtlich in einer nachträglichen Maßnahme wurden in den meisten Sparrenfeldern kurze Lattenreste von der Dachraumseite in die Dachschräge geschoben, vermutlich um die Hinterlüftung der gesamten Konstruktion zu verbessern. Es kann jedoch beobachtet werden, daß häufig neben den Latten die Dämmung wiederum an der Schalung anstößt. Auch ist am Ende der

Bild 4: Nichtverklebte Randleisten der Dämmung

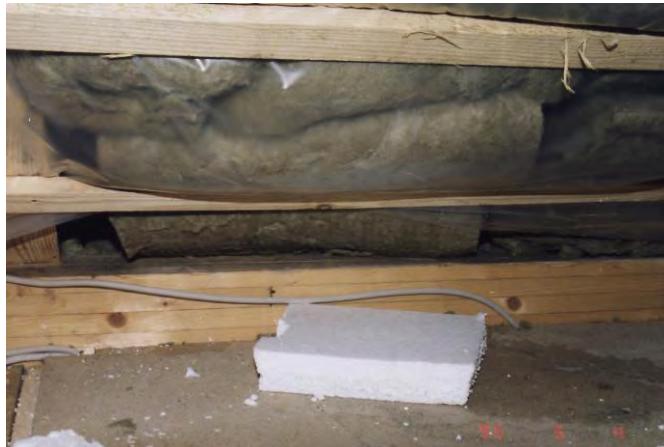
Bild 1: Fehlstellen in der Dämmung und Folie im Schwellenbereich des Daches

Durch die großen Fehlstellen in der Dämmung (teilweise bis zu 15 cm) kann die hinter der Folie eindringende Warmluft ungehindert in der Gesamtkonstruktion der Dachschräge zirkulieren.

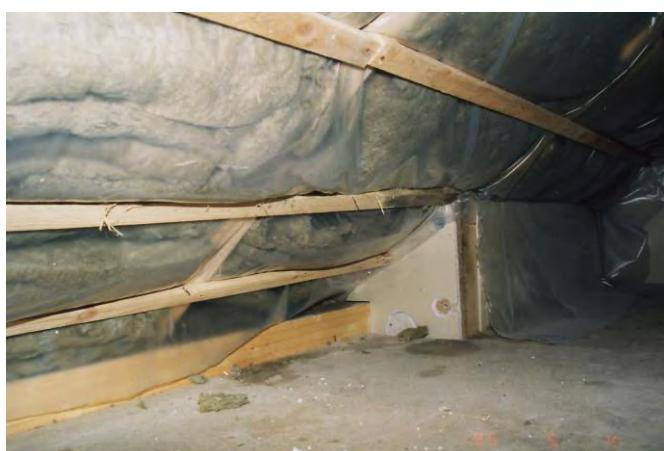
Nach der Besichtigung im Inneren des Gebäudes wurde die Dachfläche von außen geöffnet. Oberhalb der Sparren war eine PVC-Dachunterspannbahn (Gitterfolie) angeordnet. In zwei Feldbereichen wurde die Unterspannbahn beiseite geschoben. Hier konnte festgestellt werden, daß ein Lufrum zur Unterlüftung der Unterspannbahn nicht vorhanden war. In Teilbereichen war

Bild 2: Undichter Anschluß der Folie und der Dämmung des Daches im Schwellenbereich

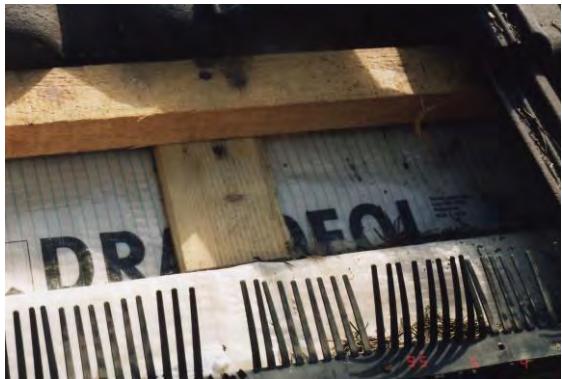
Weiterhin wurde festgestellt, daß im Bereich der letzten Pfannenreihe die Unterspannbahn mit einer Vertiefung in Fließrichtung ausgebildet wurde. In diesem Bereich kann evtl. herablaufendes Wasser verbleiben, und durch die Nadelung bzw. Perforierung der Folie in die Konstruktion eindringen.

Bild 3 Wassersack im unteren Bereich der Unterspannbahn vor der Rinne

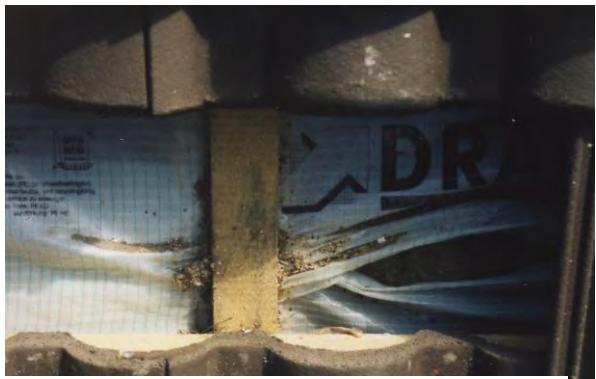
Bild 4 Mineralwolle liegt gegen die Unterspannbahn an

Der Aufbau des Daches ist insgesamt als mangelhaft und nicht zeitgemäß zu bezeichnen. Es fehlt eine innen vollflächig angeordnete, sauber ausgebildete Dampfbremse.

Durch den derzeitigen Ausbaugrad des Gebäudes wird es kaum mehr möglich sein, eine ordnungsgemäße Ausbildung der Dampfbremse im Inneren des Gebäudes herzustellen. Erforderlich ist es vielmehr, den Innenbereich so gut wie nachträglich möglich abzudichten, um Konvektionsschäden zu verhindern. Dabei ist die Mineralwolle ordnungsgemäß zu verlegen.

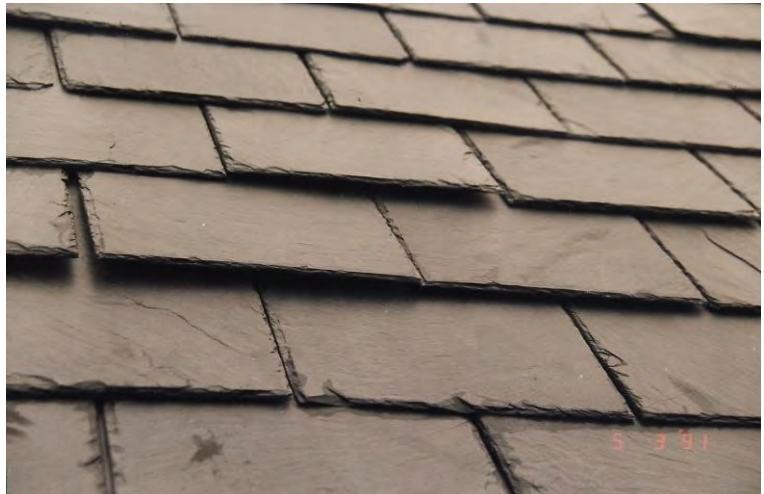
An einigen Stellen des Dachs lagen die Schieferplatten nicht mehr flach und regensicher aufeinander (Bild 1). Die nasse Schalung unter der Vordeckbahn hat sich geschüttelt und die Schieferplatten aufgewölbt (Bild 2). An der Unterseite der Bitumenbahn hingen Tauwassertropfen.

Bild 1: aufgewölbte Schieferdeckung des Dachs

Die Schieferplatten in dem geschädigten Bereich müssen abgedeckt und die geschüsselte Dachscha-  
lung muß ausgetauscht werden.

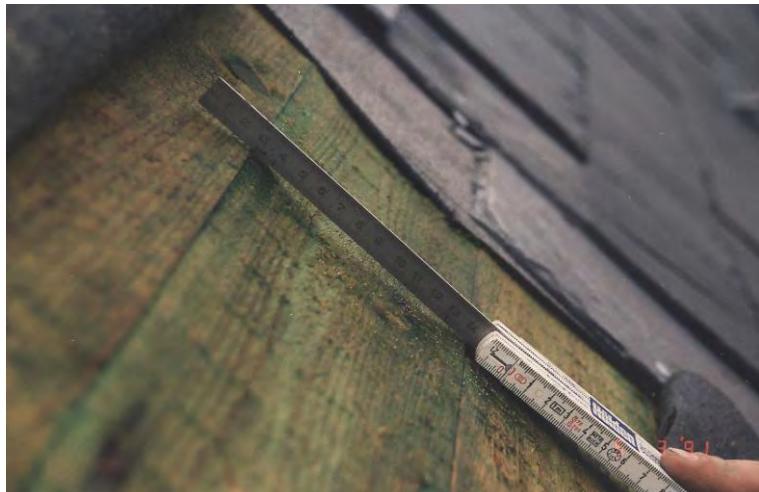
Bild 2: Die durch Dampfkonvektion befeuchtete Schalung ist aufgequollen

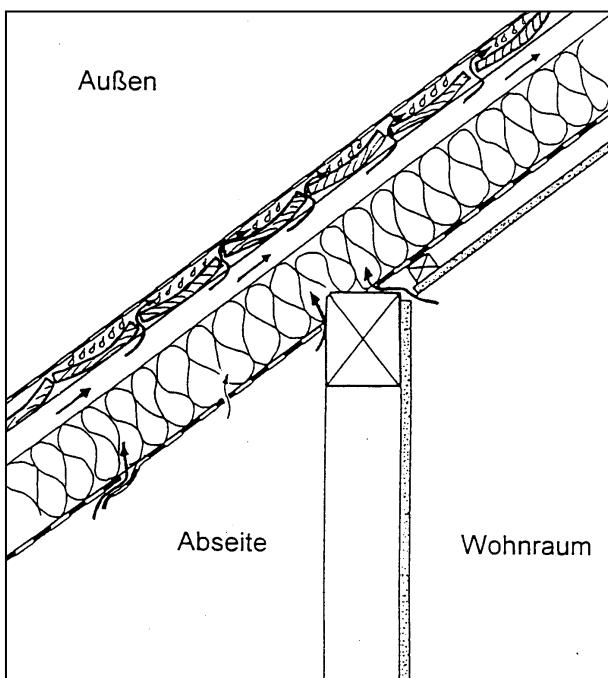
Die raumseitige Bekleidung bestand aus tapezierten Gipsfaserplatten. Diese ließen an einer starken Luftströmungen zweifeln. Eine Untersuchung des Abseitenraumes offenbarte das Problem (Bild 3): Die Folienbahnen waren nur überlappt und nicht verklebt. Die Anschlüsse an die Dachgeschoßdecke, die Trennwände und der durchdringenden Bauteile und -elemente wurden nicht sorgfältig geplant und deshalb mangelhaft ausgeführt. Des weiteren wurden Beschädigungen in der Folie nicht ausgebessert.

Bild 3: Schnitt durch den Anschlußbereich

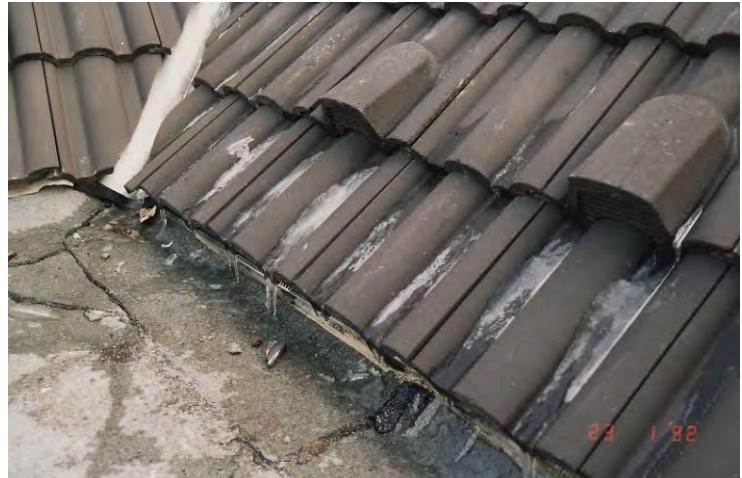
Am Fußpunkt einer mit Betondachsteinen gedeckten Steildachfläche zeigte sich oberhalb einer Dachgaube eine starke Eisschanzenbildung (Bild 1). Der umgedrehte Ziegel auf Bild 2 ist unterseitig stark befeuchtet.

Bild 1: Eisschanzenbildung auf den Betondachsteinen

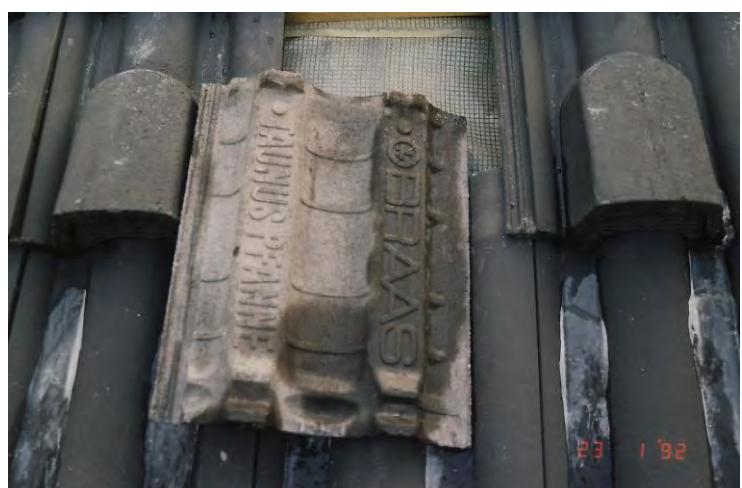
Bild 2: Detail der Eisschanzenbildung; die Unterseite des umgedrehten Dachsteins ist befeuchtet

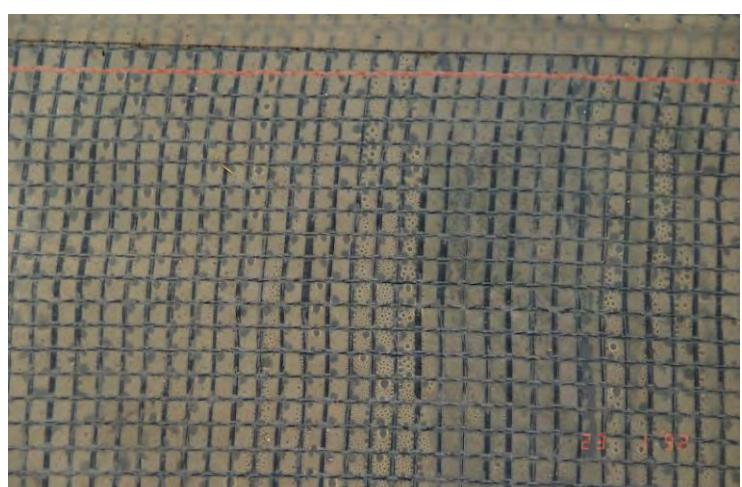
Bild 3: Kondensation an der Unterseite der Unterspannbahn

Dies hätte jedoch allenfalls als Erklärung für einen feinen Sprühnebel auf der Folie ausgereicht. Die vielen großen Tropfen und besonders die nasse Ziegelrückseite und die dicken Eiszapfen konnten durch Diffusion nicht entstanden sein.

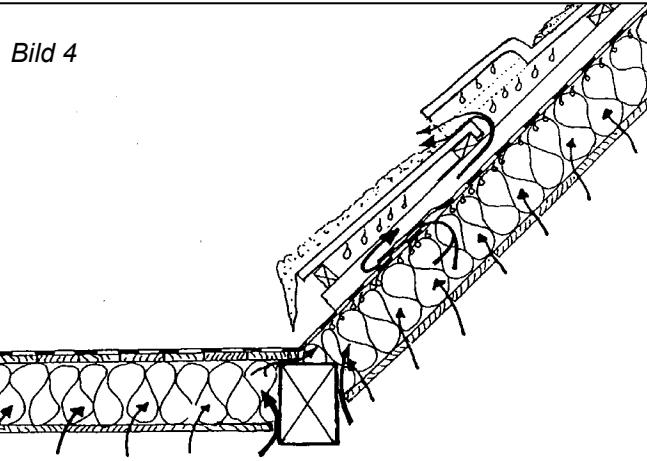
In der Schnittzeichnung (Bild 4) sind die möglichen Strömungswege eingezeichnet: Lufteintritt durch die Bretterfugen, Verteilung in der Dämmebene (Mineralwolle hat nicht nur einen geringen Diffusionswiderstand, sondern ist auch sehr strömungsoffen), Luftaustritt an Stößen der Unterspannbahn und dann zwischen den Dachsteinen und ganz besonders durch die Lüfterziegel (dort war die Eisbildung am dicksten).

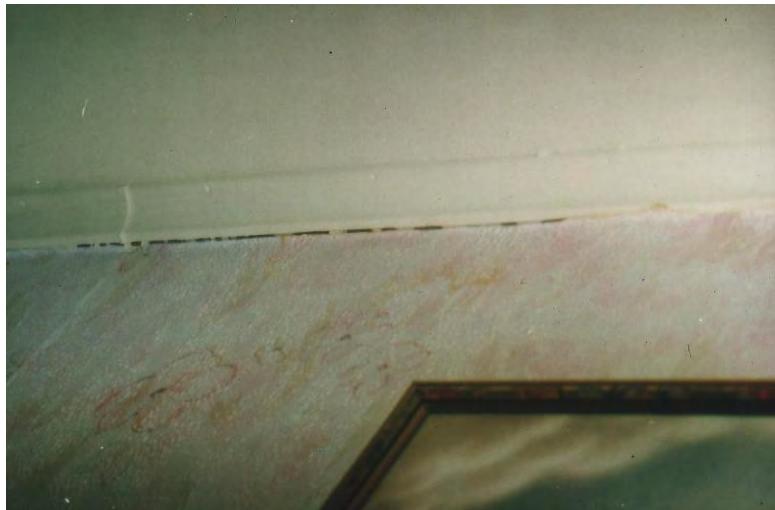
Bild 1: Fuge zwischen der Giebelwand und der Obergeschoßdecke

Durch die Schwindverformung der Holzzange hat sich zwischen der Wand und der Decke eine Fuge geöffnet. Dadurch konnte die feuchtebeladene Raumluft in die kälteren Bereiche des Spitzbodens gelangen.

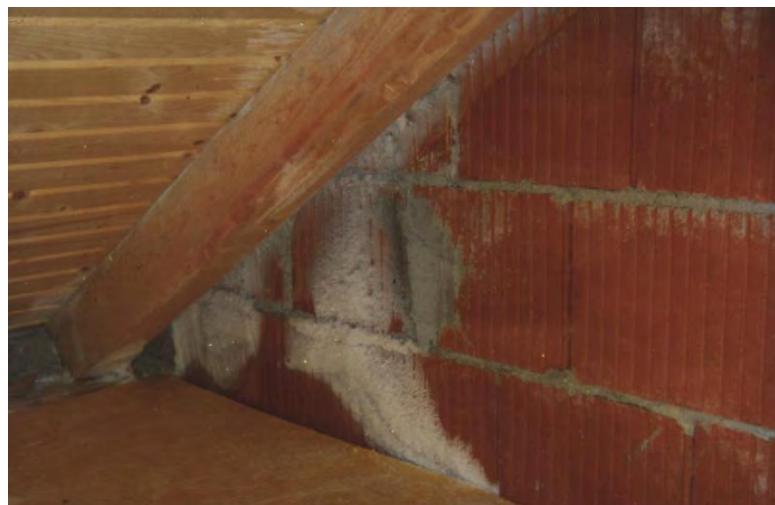
Infolge der kalten Oberfläche der Ziegel hat sich die Luftfeuchtigkeit dort als Eis niedergeschlagen.

Bild 2: Starke Eisbildung an der Giebelwand im Spitzboden

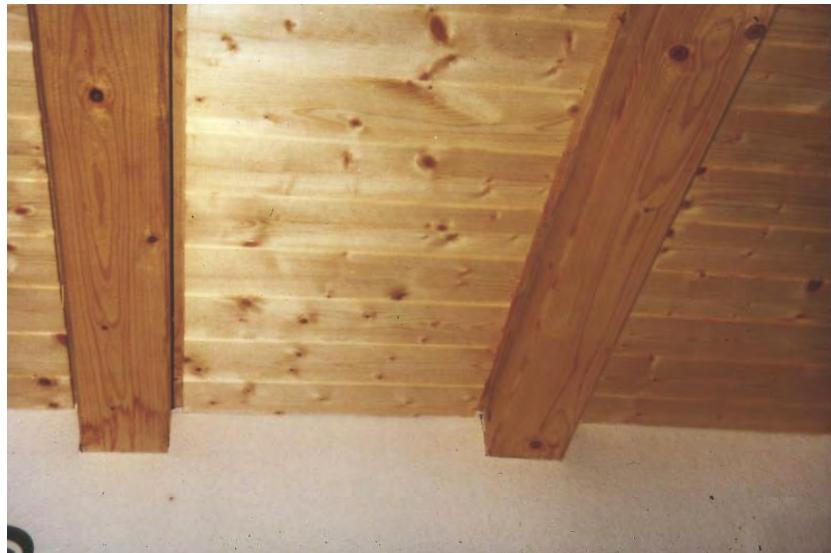
Bild 1: Unteransicht der Obergeschoßdecke

Die Unterseite der Deckenbekleidung wurde nicht luftdicht ausgeführt. Die Ursache hierfür ist eine gänzlich fehlende Dampfsperre zwischen dem Wohnraum und dem nicht ausgebauten Dachgeschoß. Die Profilbrettschalung alleine ist nicht luftdicht. Ebenso sind die Fugen zwischen den Deckenbalken und der Profilholzschalung nicht luftdicht ausgeführt.

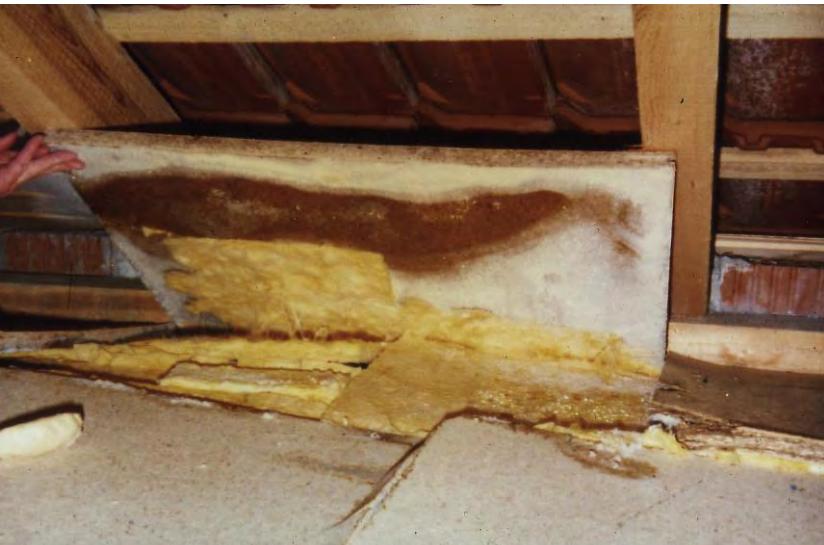
Bild 2: Eisbildung an der Unterseite der aufgewölbten Platten

Daher ist davon auszugehen, daß während der Heizperioden in den Wintermonaten erwärmte Raumluft mit relativ hoher Luftfeuchtigkeit in die Deckenkonstruktion gelangte, sich dort verteilte und als Tauwasser niederschlug.

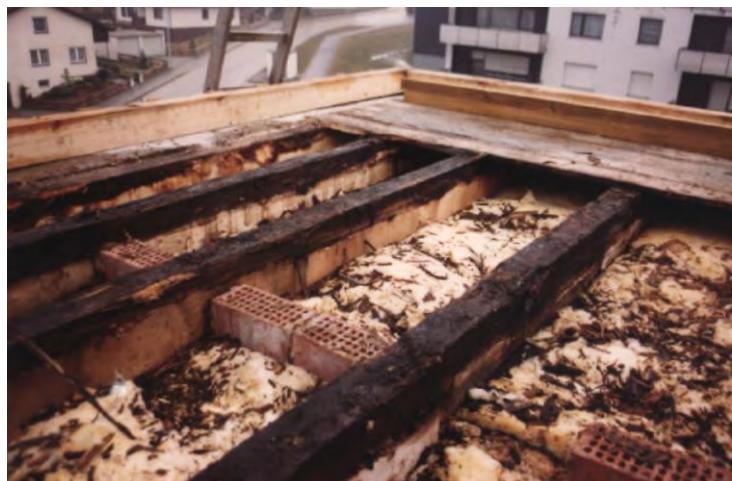
Bild 1: Befallene Balken des Flachdaches; verbildete hornartige Fruchtkörper der Lagerfäulepilze

Bei dem Dach fehlte eine wirksame Dampfsperre. So konnte nicht verhindert werden, daß der Wasserdampf aus den Wohnräumen an die kalten Balken und Holzschalungsbretter gelangte. Da keinerlei Be- und Entlüftungsöffnungen vorhanden waren, konnte der Wasserdampf nicht abgeführt werden. So kam es zur Feuchtigkeitsanreicherung der Balken und Schalungsbretter.

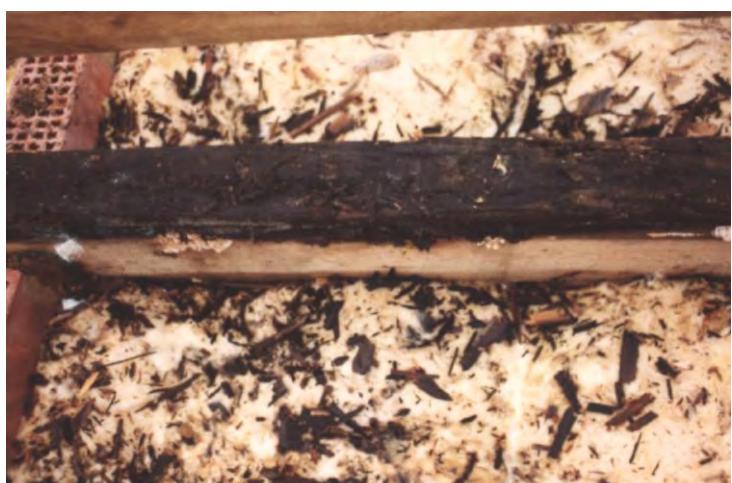
Bild 2: Ansicht eines befallenen Balkens und der Fruchtkörper

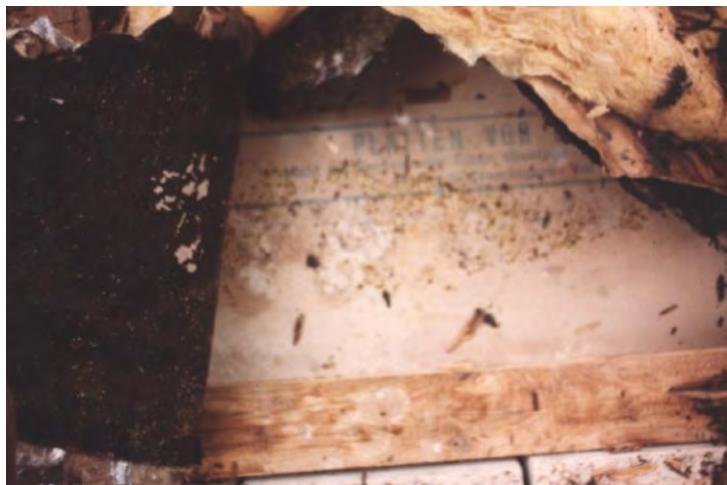
Die obere Seite der Gipskartonplatten war mit Schimmelpilzen bedeckt.

*Bild 2: Schimmelpilz an der Oberseite der Gipskartonplatte*

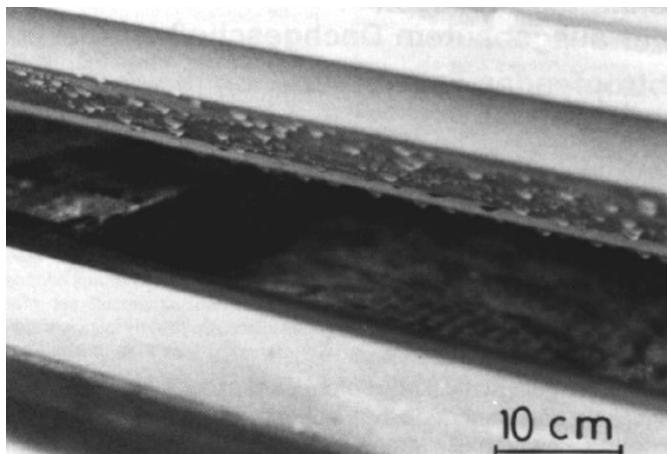
- An der Blechunterseite hingen dicke Wassertropfen (Bild 2).
- Durch abtropfendes Wasser war die Mineralfaserdämmsschicht teilweise durchnässt.
- Die ursprünglich  $10 \text{ cm}$  dicke Dämmsschicht hatte sich um zwei und mehr Zentimeter aufgestellt; sie lag oberseitig an der Trapezblechunterseite an.
- An den Holzpften hatten sich vereinzelt Schimmelpilze gebildet.

Bild 2: Wassertropfen an der Unterseite der Trapezblech-eindeckung

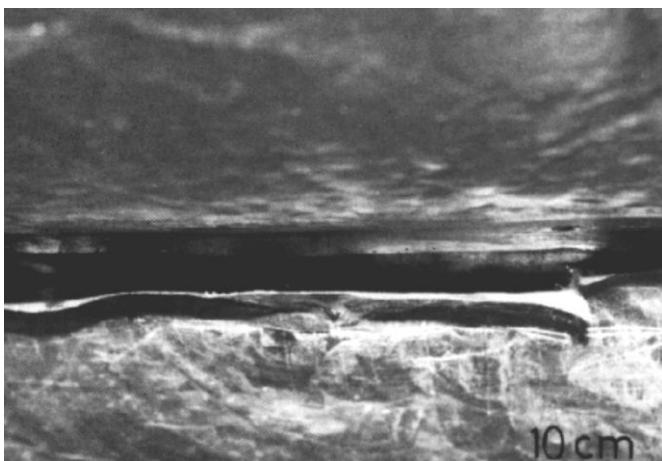
Bild 3: klaffende Fugen infolge fehlender Überlappung der Randleistendämmmatten.

- An der Traufe wurden die Dämmatten auf die Mauerkrone der Außenwand aufgelegt. Da zwischen Oberkante Mauerwerk und Unterkante Trapezblech Bereichsweise lediglich ein Abstand von 8 bis 9 cm vorhanden war, verstopfte das Dämmmaterial zwangsläufig die Profilrippen; hierdurch wurde die Belüftung praktisch ganz unterbunden.
- Die Stöße der Dämmbahnen waren stellenweise mangelhaft ausgeführt: klaffende Fugen infolge fehlender Überlappung der Randleisten auf der Unterseite der Holzpfette (Bild 3).
