**Analyse und Bewertung  
von Schäden  
bei Holzkonstruktionen**

Prof. Dr. François Colling

Durchgeführt im Auftrage der  
Deutschen Gesellschaft für Holzforschung e.V., München

1999

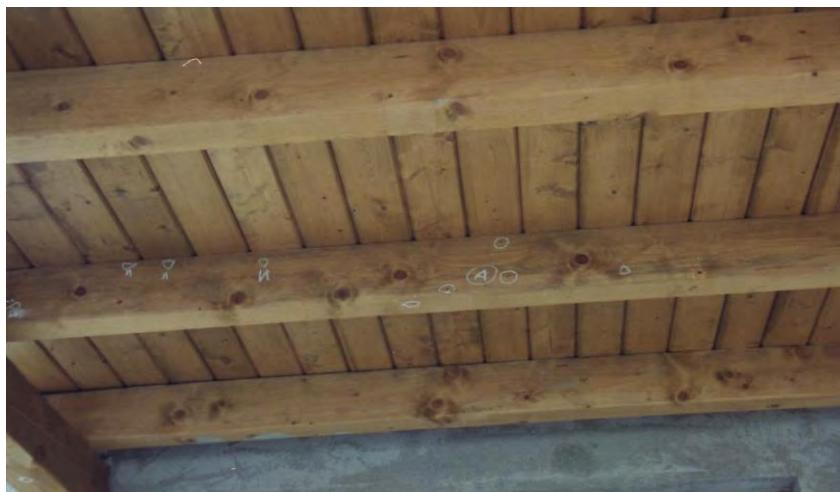
Die Deckenbalken sind von Holzinsekten befallen. Aus der Form und Größe der Ausfluglöcher sowie der Fraßgänge kann auf den Befall durch Holzwespen geschlossen werden. Auch die fest verstopften Gänge mit hellfarbigem Bohrmehl deuten auf dieses Insekt hin.

Bild 1: Untersicht der Balkenlage mit den markierten Ausfluglöchern

Nach Angabe des Bauherren sind nach und nach weitere Löcher aufgetreten. Er hat sie mit Kreide an den einzelnen Balken markiert. Die Markierungen sind auf den Fotos dokumentiert (Bild 1).

Die Holzbalken sind von verschiedenen Bauholzschädlingen befallen. Es sind Bekämpfungsmaßnahmen zum Abtöten der Larven erforderlich, die von einer Spezialfirma auszuführen sind.

Der Befall der Holzbalken muß entsprechend den Angaben der DIN 68 800 Teil 4 „Holzschutz im Hochbau Bekämpfungsmaßnahmen gegen Pilz- und Insektenbefall“ behandelt werden, ein Anstrich mit normalen Holzschutzmitteln ist nicht ausreichend. Hierzu ist eine Schädlingsbekämpfungsfirma heranzuziehen, die über besondere Erfahrungen bei der Bekämpfung von Holzinsekten verfügt. Die Methode und die hierzu erforderlichen Präparate sind von dem Verantwortlichen nach vorherigen Untersuchungen festzulegen.

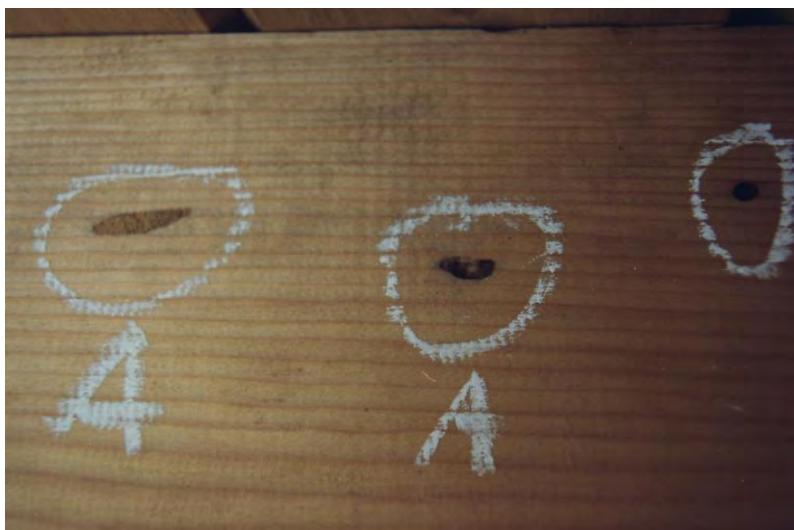
Es sind an praktisch allen Holzbalken deutliche Ausfluglöcher von Holzinsekten zu bemerken. Ein Balken zeigt nur einen geringen Befall, dort sind allerdings sehr große Ausflugöffnungen zu erkennen. Aus dem Schnitt ist zu erkennen, daß die Fraßgänge bereits beim Einschnitt des Holzes vorhanden waren. Es sind senkrechte Schnitte durch die Fraßgänge, aber auch sehr schleifend verlaufende Schnitte zu sehen (Bild 2). Das Holzmehl ist sehr fest eingestopft, es läßt sich mit einer Nadel gerade noch entfernen.

Die Löcher sind im senkrechten Schnitt kreisrund. Der Durchmesser beträgt zwischen 2 und 6 mm im Durchmesser. Es konnten nur zwei Löcher mit einem Durchmesser von 6 mm festgestellt werden. Der Rest der Löcher hat einen Durchmesser von ca. 3 bis 5 mm.

Bild 2: Fraßgänge, ein Ausflugloch ist mit Bohrmehl verstopft

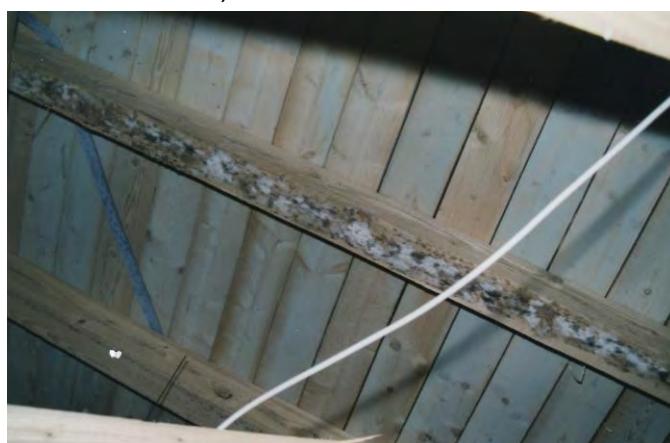
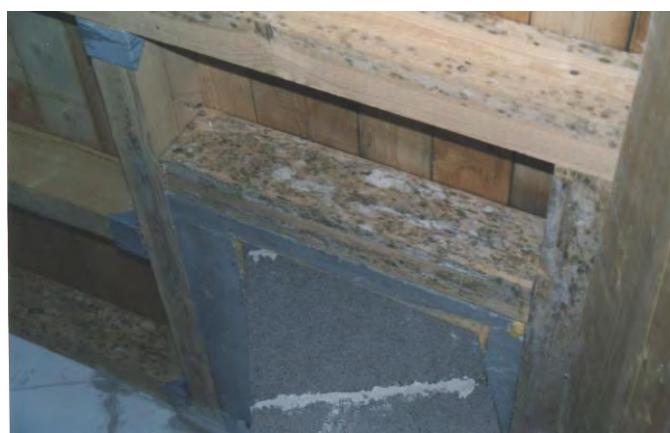
Bild 1 & 2: Mit Schimmelpilz befallene Sparren

Das Holz des Dachstuhles des Wohnhauses zeigt in allen Raumbereichen einen partiellen Befall durch Schimmelpilze. Insgesamt liegt der Anteil der so befallenen Hölzer in einem Bereich von 30 bis 40 %.

Bei diesen Arten von Pilzen handelt es sich nicht um Holzschädlinge. Aus der heute vorhandenen Holzfeuchtigkeit kann geschlossen werden, daß das Pilzwachstum beendet ist, die Pilzsporen sind zwischenzeitlich abgestorben.

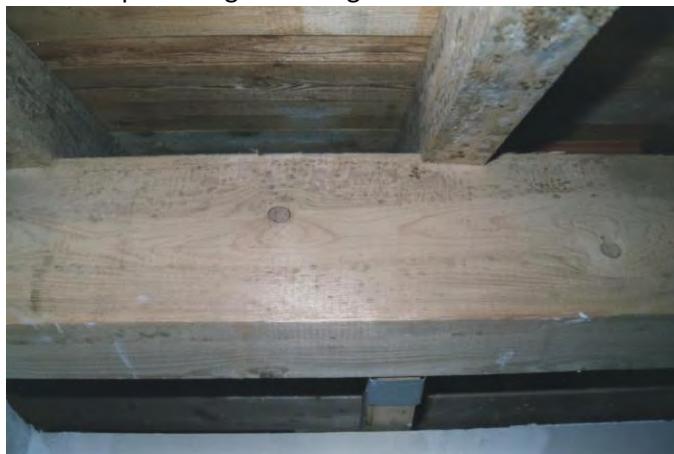
Bild 3: Mit Schimmelpilzen befallene Mittelpfette

Die Ursachen hierfür liegen darin, daß die Hölzer entgegen der Forderungen der einschlägigen Holz- und Holzbaunormen bei ihrem Einbau eine deutlich über ca. 30 % Holzfeuchte liegende Einbaufeuchte gehabt haben müssen, da ansonsten eine derartige Pilzentwicklung, die offensichtlich durch die höheren Temperaturen im Frühjahr begünstigt wurde, nicht stattgefunden hätte.

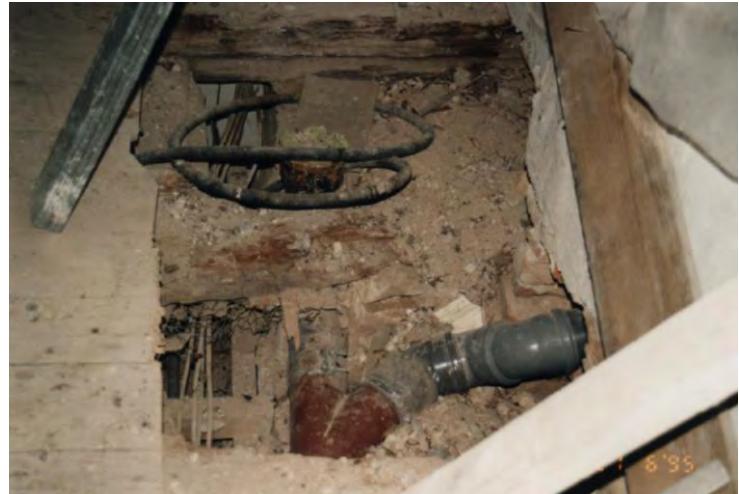
Die Fäulnis der Deckenbalken war im Bereich der Außenwand besonders ausgeprägt. In diesem Bereich befanden sich Abfallrohre ( $\varnothing 100 \text{ mm}$ ) mit den entsprechenden Anschlußstücken (Bild 1 und 2). Ein zu diesem Zeitpunkt genutzter Anschluß an eine Toilette war nicht vorhanden.

Bild 1 (oben) und 2 (unten): Verfaulte Balken mit Abflußrohr

Als Ursache der festgestellten Fäulnis wird ein über längere Zeit undichtes WC-Entwässerungsrohr vermutet. Das ausgetretene Wasser wurde von der Schüttung aufgenommen und an die Holzbalken weitergegeben.

Infolge der ständigen Feuchtebeanspruchung kam es im Holz zu einem Pilzbefall, der sich weiträumig fortpflanzte.

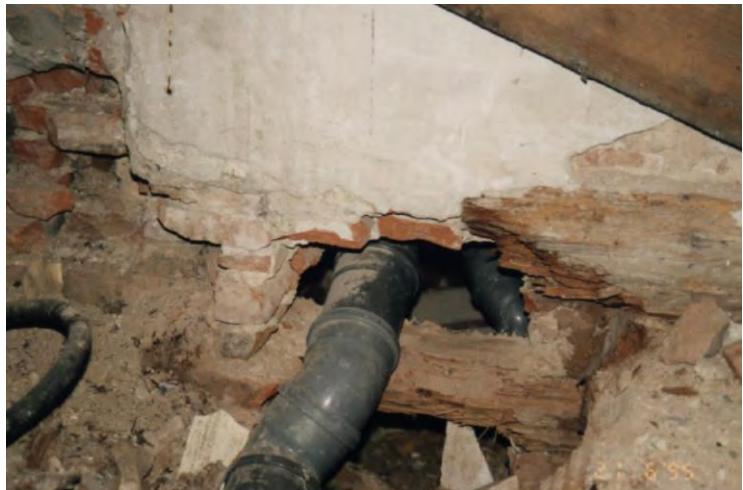
Wegen der Speicherfähigkeit der porösen Schüttung wurde die Undichtigkeit nicht bemerkt.

Bedingt durch die weit fortgeschrittene Fäulnis ist die Standsicherheit nicht mehr gegeben. Eine grundlegende Sanierung des Traggerüstes unter Einschaltung eines Tragwerksplaners ist unverzichtbar. Sämtliche tragende Teile sind soweit freizulegen, daß ihre Funktionstüchtigkeit überprüft werden kann.

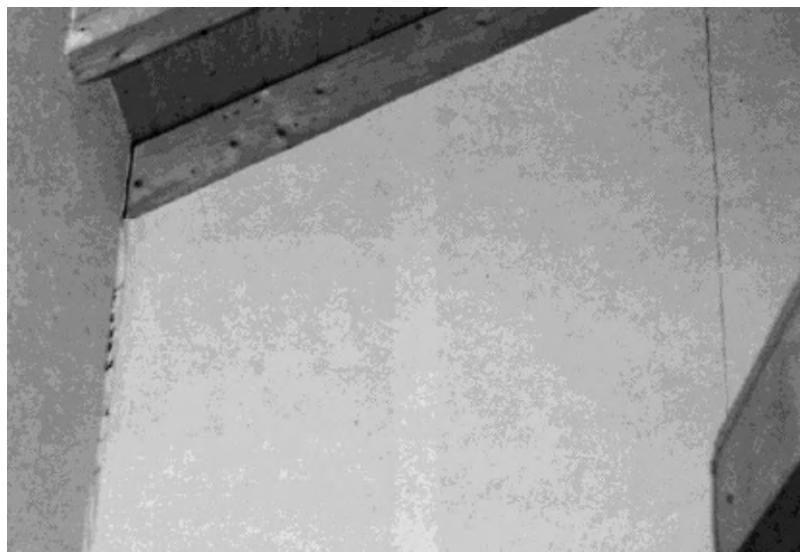
Mit Beginn der ersten Heizperiode bildeten sich über den senkrechten Plattenstößen im Abstand von 1,25 m und in den Raumecken Risse in der Rauhfaser-tapete (Bild 1).

Bild 1: Risse an dem Beplankungsstoß und der Raumecke

Dadurch verhielt sich jeder Plattenstoß wie eine Bewegungsfuge, die sich bei Schwindverkürzungen öffnet. Die vorhandenen Fliesen und Tapeten konnten die Dehnungen im Fugenbereich nicht aufnehmen und sind gerissen.

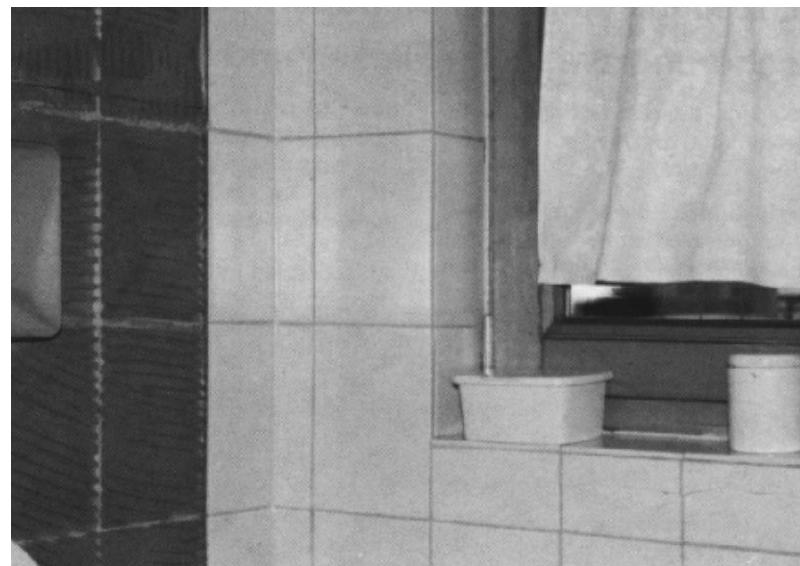
An den horizontalen Plattenstößen zeichneten sich an den Wandoberflächen ebenfalls Risse ab. An den gefliesten Wänden des Badezimmers und der Toilette traten die Risse ebenfalls auf. Zusätzlich wölbten sich die Fliesen auf oder lösten sich vom Untergrund (Bild 2).

Bild 2: Risse sowie abgelöste Fliesen im Badezimmer

Nach den Verarbeitungsrichtlinien sollten die Schraubenabstände an den Plattenrändern max. 150 mm betragen, damit die Bewegungen auf ein Minimum reduziert werden können. Diese Vorgabe wurde nicht eingehalten, somit waren die Platten nicht ausreichend kraftschlüssig miteinander verbunden.

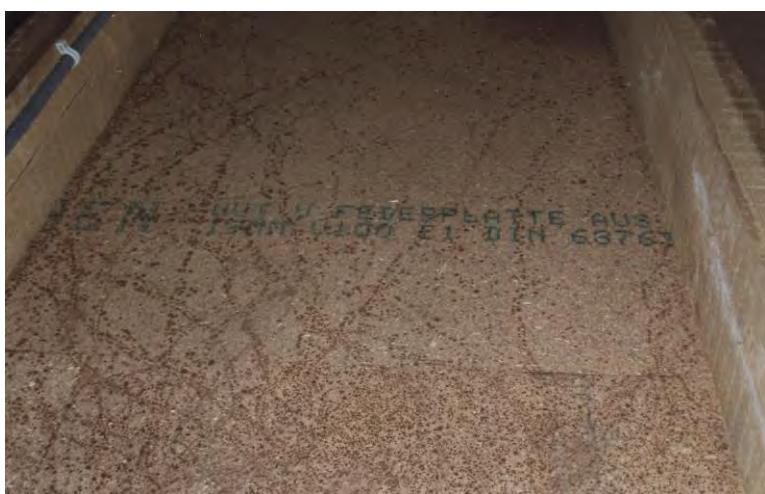
Die Spanplatten sind an ihren Unterseiten mit DIN 68763 V 100 E1 und dem Namen des Herstellwerkes gekennzeichnet. (Bild 1)

Bild 1: Schimmelpilzsporen an der Spanplattenunterseite  
Kennzeichnung V 100 E1 DIN 68763

Im vorliegenden Fall sind, infolge einer Befeuchtung bei der Montage, Bereiche des Spanplattenunterdaches so naß geworden sind, daß in der Folgezeit die Schimmelbildung entstand.

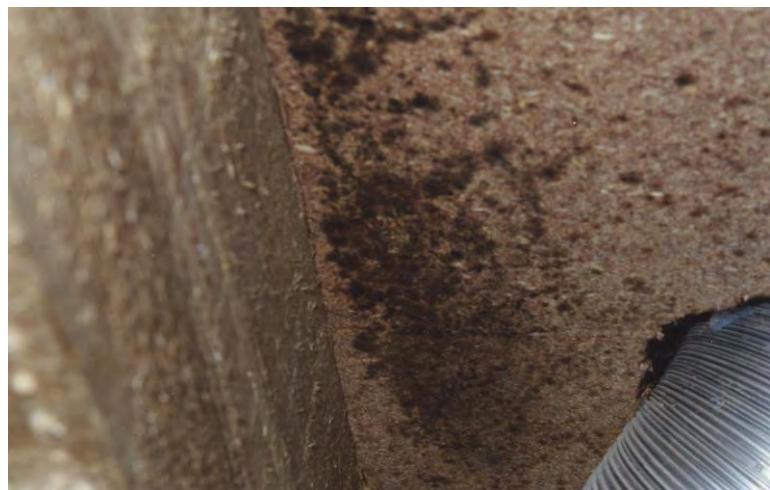
Bild 2: Dichter Pilzrasen neben einem Sparren

Mit dem Aufbringen der Spanplatten des Typs „V 100 E“ statt der von der DIN 18 334 geforderten Platten „V 100 G“ wurde eindeutig gegen die anerkannten Regeln der Technik verstoßen. Jedoch ist hierzu anzuführen, daß die Schimmelpilze auf den feuchten Platten auch dann auftreten können, wenn die gemäß DIN geforderte Spanplattenqualität V 100 G zum Einsatz gekommen wäre. Der chemische Holzschutz, der in den Spanplatten enthalten ist, verhindert nicht das Entstehen dieses ungefährlichen Schimmelpilzes, sondern nur den Befall mit gefährlichen holzzerstörenden Pilzen.

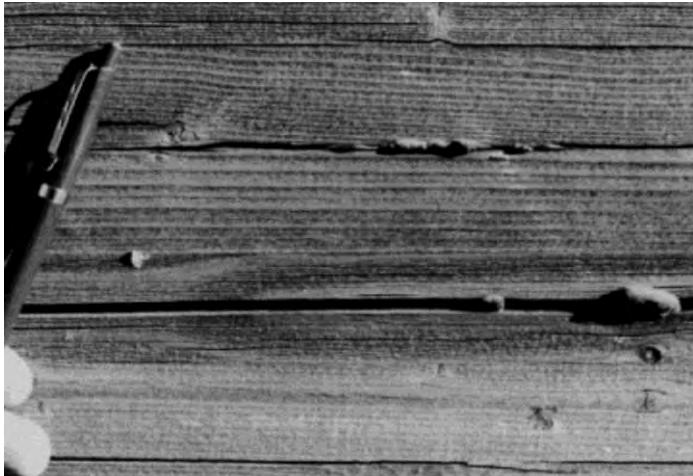
Bei der genaueren Untersuchung der Holzleimbinder wurden an 15 Stellen aus Rissen austretende Fruchtkörper von offensichtlich im Holz lebenden Pilzen vorgefunden (Bild 5). Diese Fruchtkörper hatten infolge ihres Austritts aus Holzrissen längliche Gestalt, waren von gelblich-bräunlich-rötlicher Farbe und zeigten an ihrer Unterseite meist lamellenartige Einbuchtungen. An vielen Stellen auf der Oberfläche der Holzleimbinder wurden mit einem spitzen Messer Einschnitte in das Holz gemacht und dabei oft eine sehr weiche Konsistenz angetroffen, welche offensichtlich Fäule, d. h. Pilzbefall, anzeigen. Der Umfang des Pilzbefalles wurde nicht exakt eingegrenzt, denn eine solche Bestimmung der Ausbreitung des Pilzbefalls war hier überflüssig: Aus der Zahl und Verteilung der vorgefundenen Fruchtkörper war zu schließen, daß alle acht Brettschichtbinder in weiten Teilen von Pilzen befallen sind.

Bild 4: Fruchtkörper, die wegen ihres Austretens aus Holzrisse eine längliche Gestalt haben

In die Risse kann Niederschlagswasser eindringen. Weil das gewählte Holzschutzmittel als Anstrich-Imprägnierung in Fichtenholz maximal wenige Millimeter tief eindringt, finden holzzerstörende Pilze in den tiefreichenden Rissen im ungeschützten, feuchten Holz einen guten Nährboden.

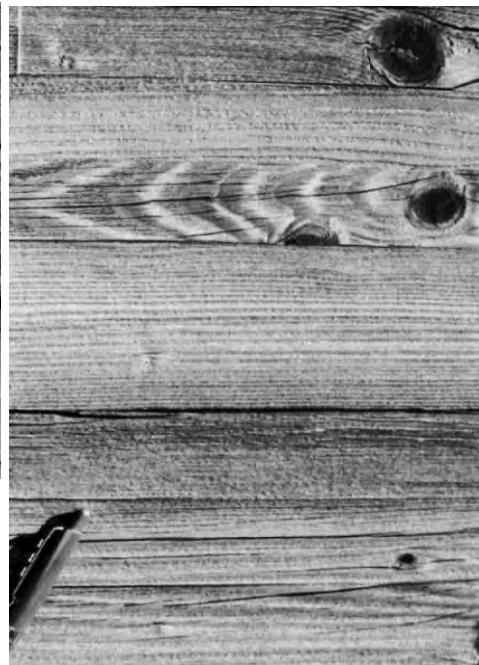
Die Holzleimbinder wiesen nach fünf Jahren an den seitlichen Flächen sehr viele, relativ feine Risse und in geringerer Anzahl auch weit klaffende Risse auf (Bild 3).

Bild 3: Feine und weit klaffende Risse an der seitlichen Fläche eines Brettschichtholzbinders

Die gewählte Oberflächenbehandlung der Brettschichtbinder konnte als Dünnschichtlasur nur etwa ein Jahr lang die Holzoberfläche vor Wettereinwirkung schützen. Danach war der Schutzfilm so abgebaut, daß nur noch der ins Holz eingedrungene chemische Schutz verblieb. Eine solche Holzoberflächenzone behindert aber die witterungsbedingte Feuchtigkeitsaufnahme und Feuchtigkeitsabgabe der Binder zu wenig, so daß einerseits die vielen feinen Risse als Folge der Bewitterung und die weit-klaffenden Trockenrisse als Folge von Eigenspannungen im Binderquerschnitt auftreten.

Eine Möglichkeit, den Schaden unter völliger oder teilweiser Belassung der Binder als Tragsystem zu beheben, wurde nicht gefunden. Notwendig ist also die Erstellung einer neuen Tragkonstruktion. Denkbar wäre allerdings, an einer neuen Tragkonstruktion die derzeitige Holzkonstruktion zu befestigen. Damit der Pilzbefall in den verbliebenen Binderteilen gestoppt wird, müßten in diesem Fall durch bekämpfende chemische Holzschutz-Maßnahmen die vorhandenen Pilze abgetötet werden. Auch müßten die verbleibenden Binderteile so eingebaut werden, daß sie künftig trocken bleiben.

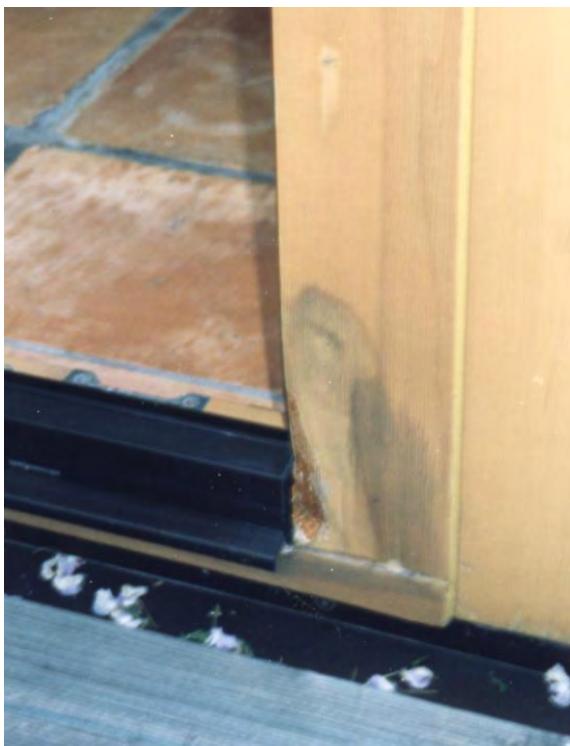
An zwei Stellen ist das Stirnholz verfault. Beide Male handelt es sich um Fäulnis wegen starker Wasseraufnahme über die Stirnholzflächen von unten, und zwar im Bereich der Bodenanschlüsse (Bild 1). An einem Fruchtkörper auf der Westseite ist zu erkennen, daß es sich beim Fäulnisverursacher um den Pilz Tannenblättling (*Gloeophyllum abietinum*) handelt, einen üblichen Schädling, der an unsachgemäß verbautem Fensterholz auftritt. An weiteren Hirnholzanschlüssen ist eine Hinterwanderung des Anstrichs durch Wasser zu erkennen. Baldige Fäulnis ist auch hier zu erwarten (Bild 2).

Bild 1: Fäulnis an einem Türstock;  
Wasserspuren sind deutlich erkennbar

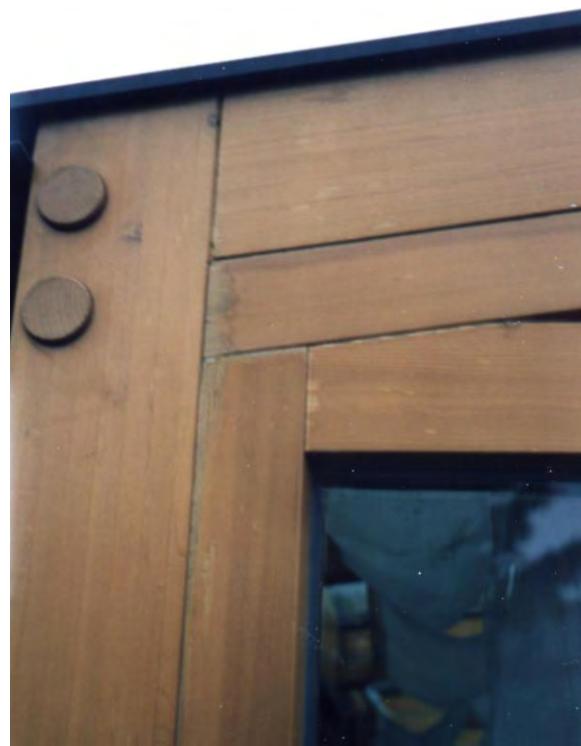
Bild 2: Spuren eingedrungenen Wassers an der  
Stirnkante des unteren Frieses

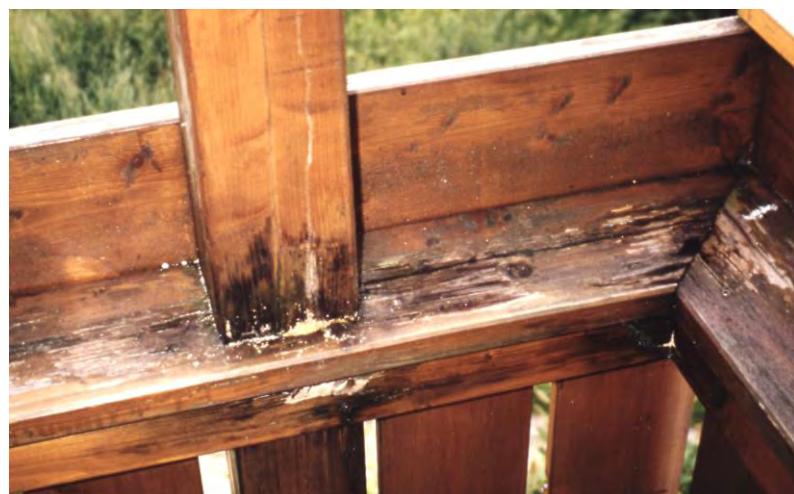
Die Hängestützen der Balkone durchdringen die Brüstungselemente. Offensichtlich läuft das Regenwasser an den Stützen jeweils bis zum nächsten unteren Brüstungselement. Dort sammelt sich das an den Stützen ablaufende Wasser und dringt über das Hirnholz in die Bretter und Kanthölzer ein (Bild 2).

In der Balkonkonstruktion fällt von oben nach unten immer mehr Wasser an. Daher ist der unterste Balkon am meisten durchfeuchtet und dementsprechend auch am meisten verfault.

Bild 2: starke Fäulnis an der Hängestütze sowie am Brüstungselement

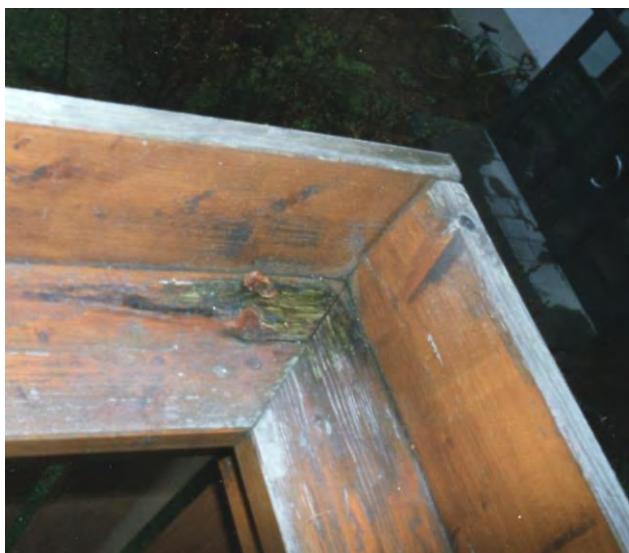
Die Brüstungsbretter sind nach außen durch die senkrecht stehenden Bretter, die als Blende dienen sollen, abgeschirmt. Diese Blenden halten jedoch den Wind ab und verhindern damit eine schnelle Trocknung der durchfeuchteten Brüstungen (Bild 3). Diese Blenden stellen den schwersten Verstoß gegen die genannte Norm dar. Möglicherweise wäre es ohne diese Blenden nicht zur Fäulnis gekommen.

Bild 3: Pilzbefall an der durchfeuchten Ecke des Brüstungselementes

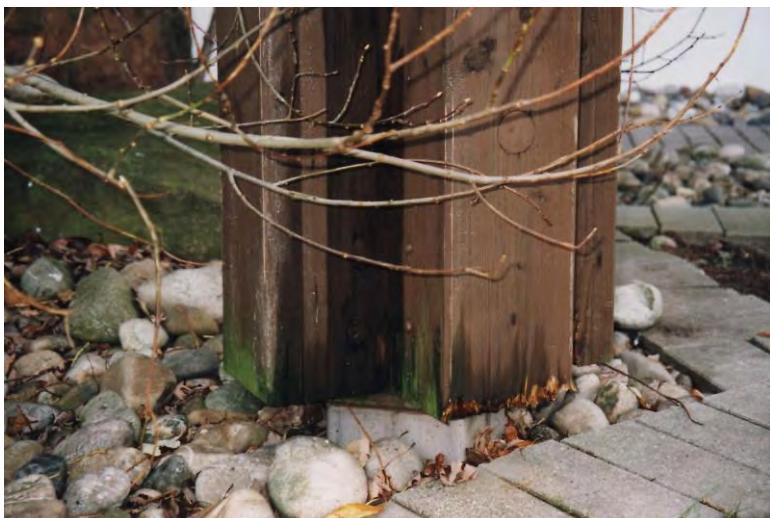
Bild 1: Stützenfuß mit Holzzerstörung, zu nahe am Boden

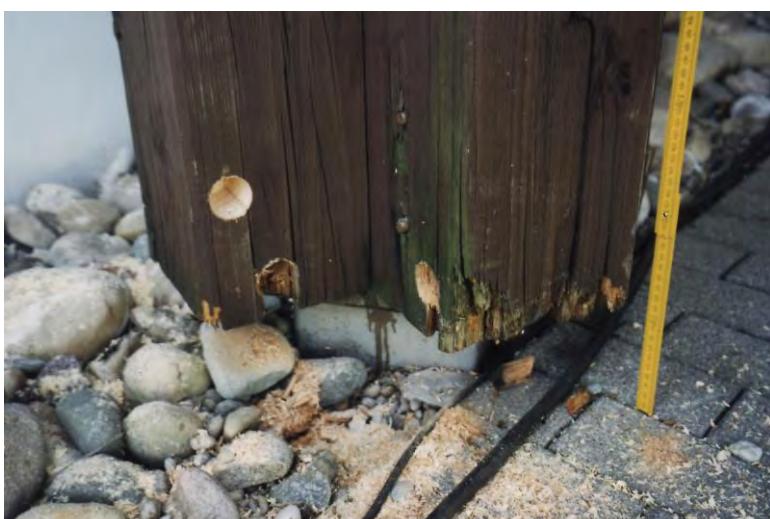
Zur Bestimmung der Art und des Umfanges des Pilzbefalles wurden verschiedene Proben aus den Stützen entnommen, die schwarze Verfärbungen und Braunfäuleschäden aufwiesen (Bild 2).

Eine Untersuchung der Holzproben erbrachte den Nachweis, daß die braun verfärbten Holzproben von holzzerstörenden Pilzen, Bakterien und Amöben befallen sind. Das Auftreten der Amöben ist ein Anzeichen, daß die Stütze, aus der die Probe stammt, in dem unteren Bereich einem starken Erdkontakt ausgesetzt war. Die Bakterien sind ein Indikator dafür, daß das Holz zeitweise sehr naß gewesen sein muß.

Bild 2: Stützenfuß mit Holzzerstörung, Entnahmestellen für Untersuchungen

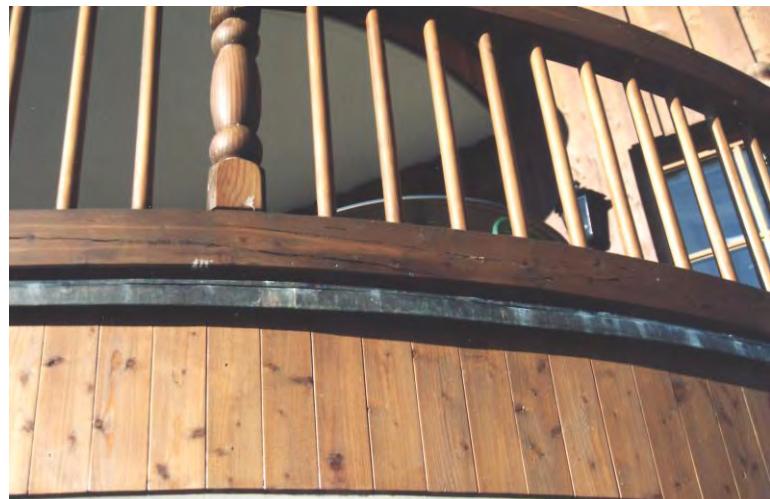
Auf den sichtbaren Oberseiten der beiden Gurte zeigen sich tiefe und klaffende Risse, die schräg über die Einzellamellen und zum Teil auch im Bereich der Leimfugen verlaufen. Ebenso problematisch bei der Balkonkonstruktion ist die Einbindung der Geländer-Stakketen in den Brettschichtholzgurt, da sich dort durch das Schwinden der Stakketen Fugen gebildet haben.

Bild 1: Ansicht des Balkons und der Risse in der Decklamelle

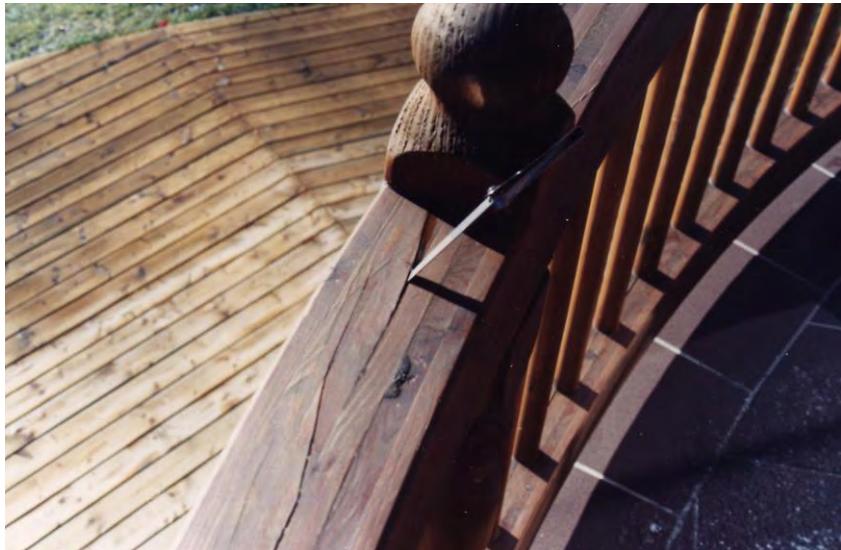
Diese Risse und Fugen bilden bei der freien Bewitterung des Balkons erhebliche Schwachstellen, da eindringendes Wasser nur sehr langsam wieder entweichen kann (Bild 2 & 3).

Teilweise wurde wenig sachgemäß versucht, die Risse und Fugen mit Silikon auszubessern und sie so gegen eindringendes Wasser abzudichten.

Bild 3: Risse an der Oberseite des Balkongeländergutes

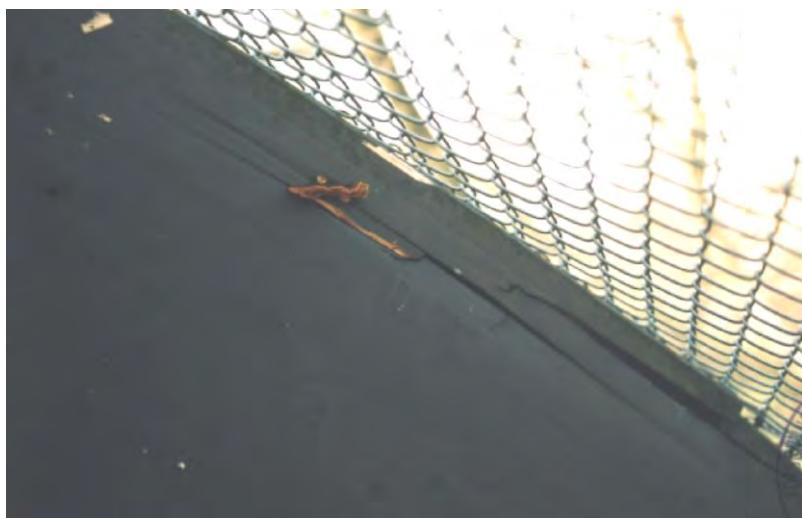
Bild 1: Fruchtkörper des Blättlings im Bereich der 2. und 3. Lamelle von oben, aufgegangene Keilzinkenverbindung in der obersten Lamelle

Die Fruchtkörper des Blättlings konnten bei den befallenen Brettschichtholzbindern im Bereich der oberen drei Lamellen festgestellt werden. Teilweise sind in der obersten Lamelle Keilzinkenverbindungen aufgegangen. (Bilder 1 & 2). Die Holzfeuchte der oberen drei Lamellen betrug mehr als 100 %. Die vierte und fünfte Lamelle hatten eine Feuchte zwischen 40 und 25 %. Die Feuchte der übrigen Lamellen betrug zwischen 18 und 20 %.

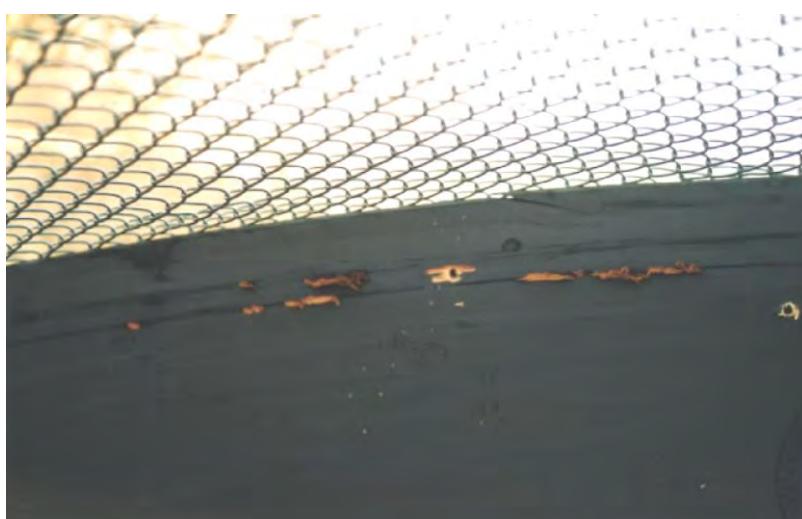
Nach einer Untersuchung der entnommenen Fruchtkörper handelt es sich um einen Befall durch den Zaunblättling (*Gloeophyllum sepiarium*).

Bild 2: Fruchtkörper des Blättlings an der Nordseite eines Binders

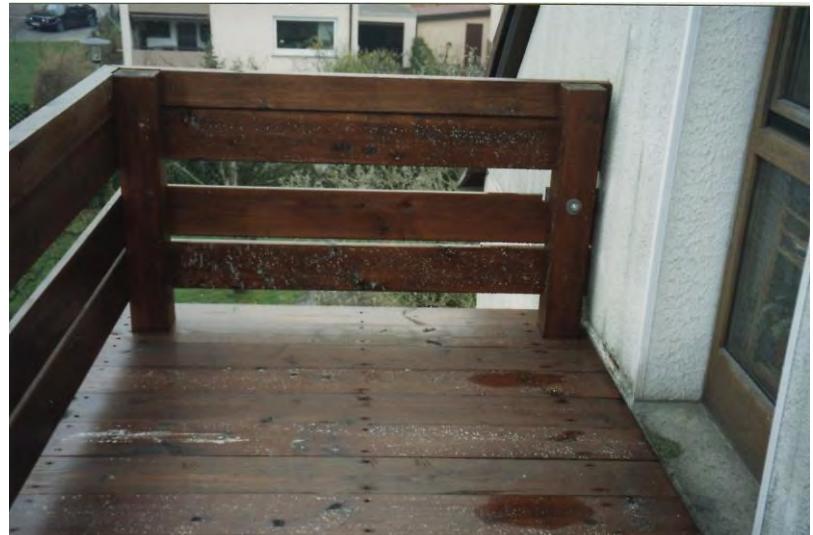
Bei der „Verschmutzung“ handelte es sich um Harz, welches aus dem Holz ausgetreten ist. Der Harzaustritt war an nahezu allen Holzteilen festzustellen (Bild 1 und 2).

Bild 1 (rechts): Harzaustritt bei nahezu allen Holzteilen

Ursächlich für den vorgefundenen Zustand ist die Verwendung von nicht ausreichend abgelagertem bzw. trockenen Holzes. Hier ist insbesondere das Douglasienholz mit seinem hohen Harzanteil und den vielen Harzgängen besonders empfindlich.

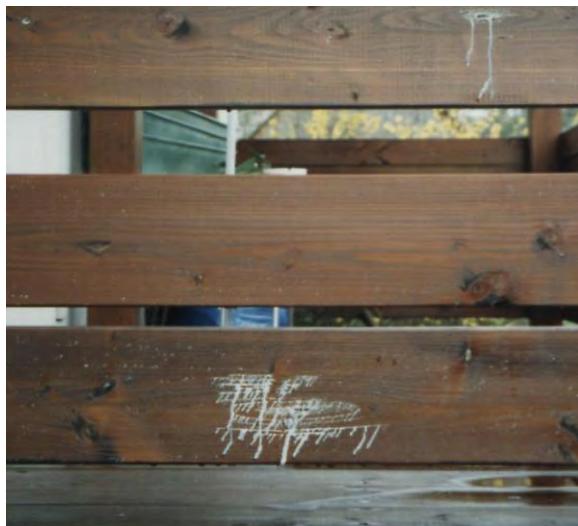
Bild 2 (unten): starker Harzfluß bei Balkonbrettern

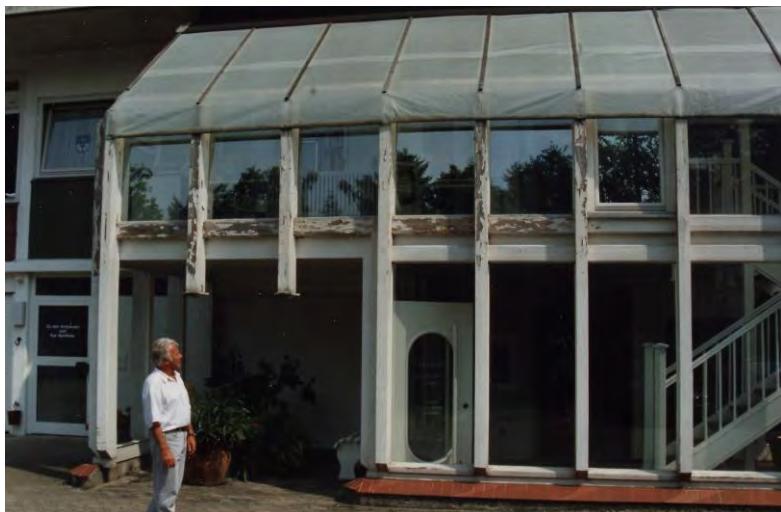
*Bild 1: Ansicht des wintergartenähnlichen Anbaus und der Anstrichschäden*

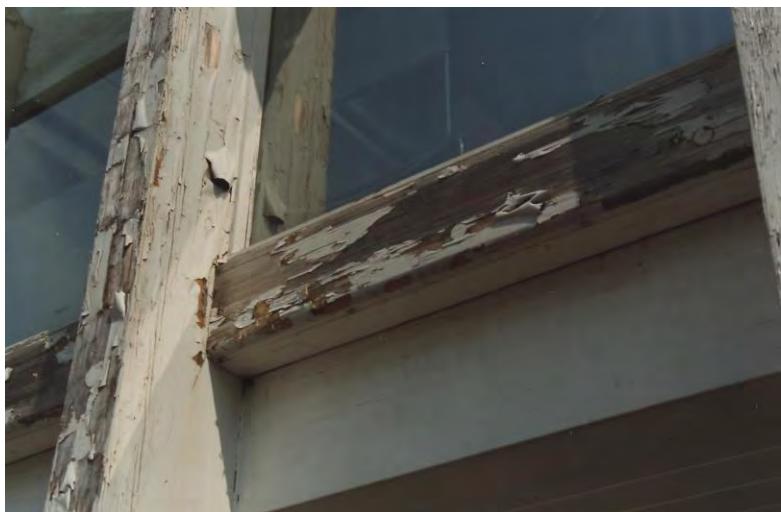
*Bild 2: Anstrichschäden im linken oberen Eckbereich des Anbaus*

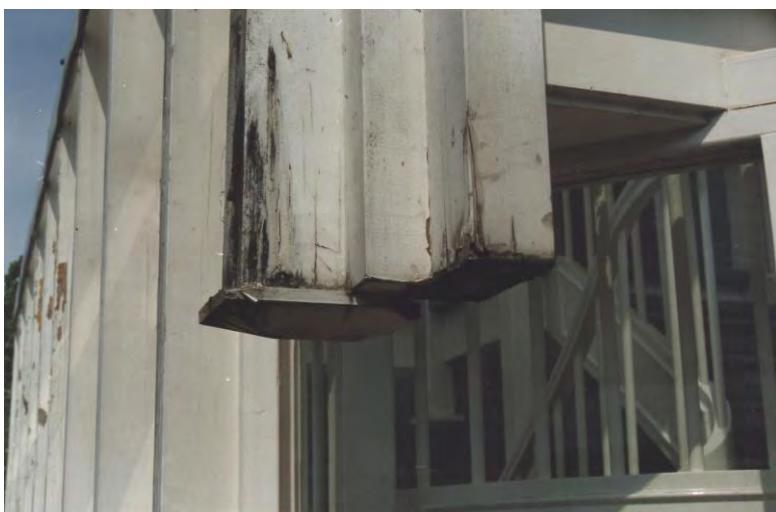
Bild 3: Detail des zerstörten unteren Bereichs des Hängepfostens

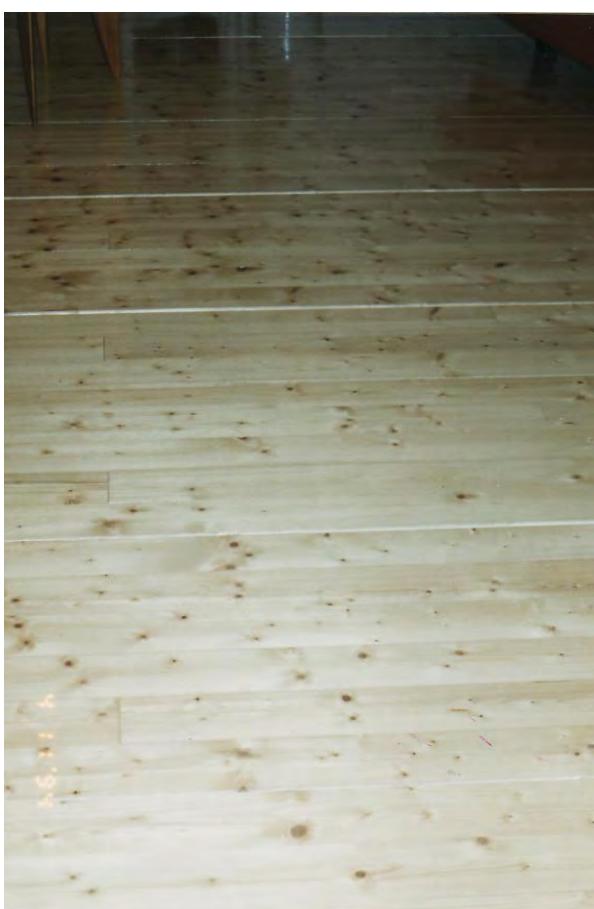
Auch im Wohnzimmer zeigen sich deutliche Fugen von 6,5 mm und 8,5 mm Breite.

Bild 1: Zu Tafeln verklebter Dielenfußboden, in unregelmäßigen Abständen breite Abrißfugen

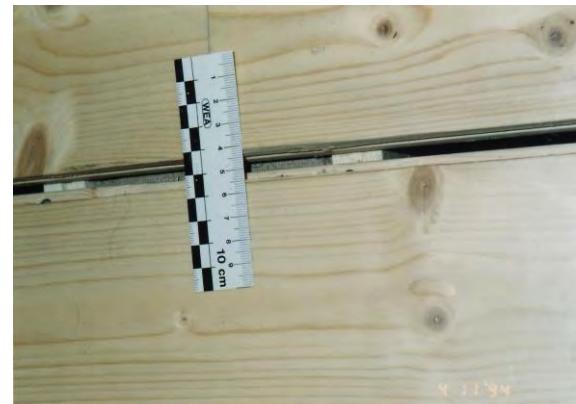
Bild 2: Geöffnete Fuge über Deckenbalken und darauf angebrachten Glattkantbrettern

1151 durch die Feder auf der Unterkonstruktion befestigt. Die Längsstöße einzelner Dielenbretter sind ohne Auflager, d.h. schwebend angeordnet. Die freien Enden lassen sich im Bereich der offenen Fugen kräftig, um mehr als 11 mm nach unten, durch Trittbelastung verformen.

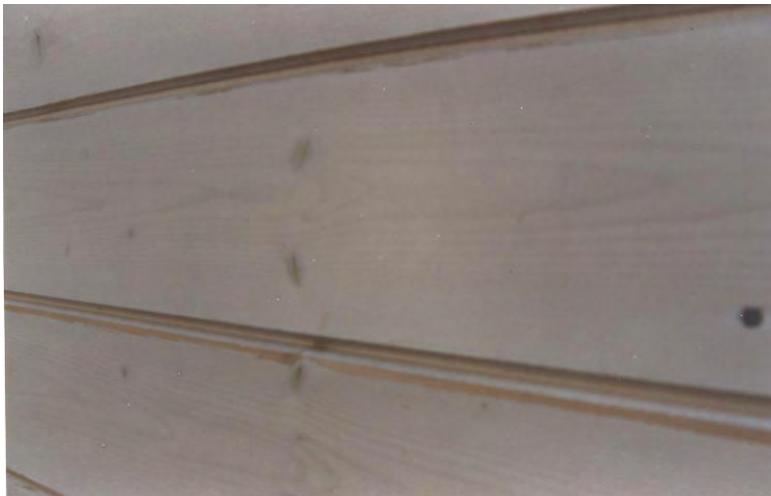
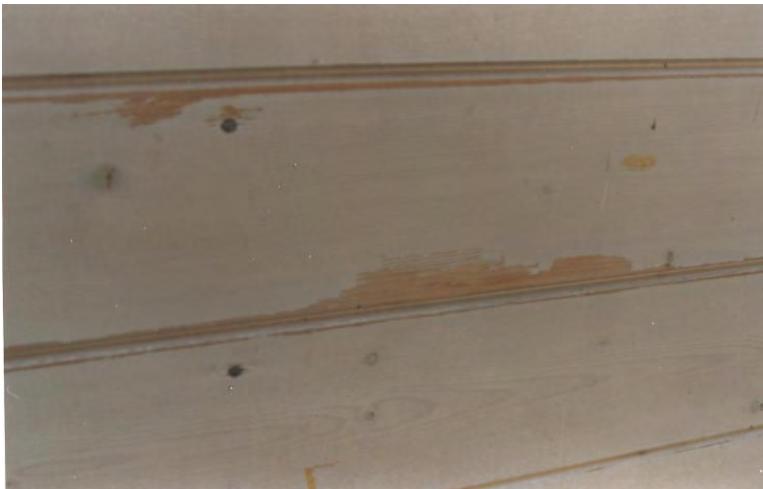
Für die angesprochenen Kanten, von denen die primären Schäden ausgehen, gilt für alle Bereiche, daß sie so scharfkantig sind, wie sie bei der Fertigung die Hobelmaschinen verlassen haben. Dies führte hier auch zu den größten Schadstellen, da der Lasuranstrich in diesen Bereichen nicht in einer ausreichenden Dicke aufzubringen war.

Auf Bildern 2 & 3 sind die typischen Farbablösungen im Bereich der horizontalen Kanten, ebenso wie die mangelhafte Haftung des zusätzlich zu dünnen Anstriches sichtbar, bei dem keineswegs von einem Anstrichsystem gesprochen werden kann

Bilder 2 & 3: Detailansichten der Farbablösungen an den Kanten der Profilbrettschalung

Gerade bei einem lasierenden und deckenden Anstrichsystem gilt, daß ähnlich wie bei Holzfenstern, die Kanten leicht abgerundet sein sollten, um eine gute Kantenabdeckung zu erreichen. Eine gleichmäßige Schichtdicke bedeutet zudem ein gleichmäßiges Diffusionsverhalten und somit Schutz für Holz und Anstrichsystem.

Der Mangel läßt sich dadurch beseitigen, daß die Außenverschalung bei gleichzeitiger Abrundung der Kanten sorgfältig abgeschliffen und ein korrektes und komplettes Anstrichsystem, bestehend aus Bläueschutz, Grundierung und 2-fachem Endanstrich, aufgebracht wird.

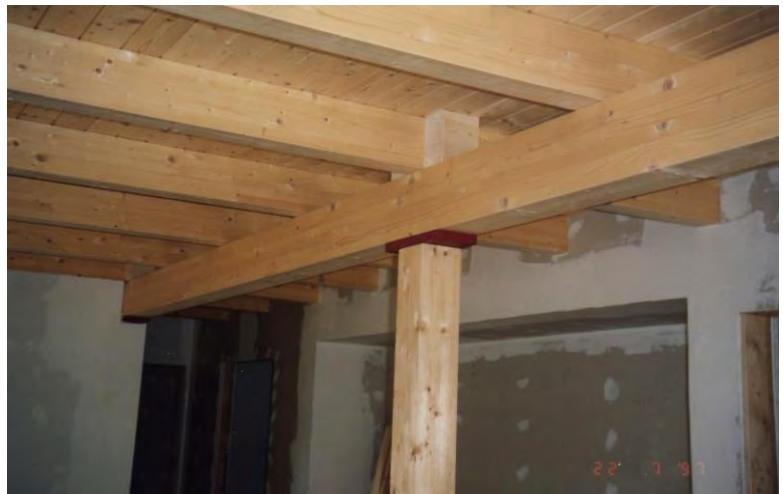
Die Deckenbalken sind z.T. als Einfeldträger mit einer Stützweite von  $l = 3,2 \text{ m}$  und z.T. als 3-Feldträger mit Stützweiten von  $3,2/1,25/3,25 \text{ m}$  ausgeführt (Bild 1).

Bild 1: Unteransicht Decke

Beim Begehen der Decke auf den Gehwegplatten spürt man, wenn auch nur schwach, leichte Schwingungen der Geschoßdecke. Beim Wippen auf den Füßen sind die Schwingungen, auch Nachschwingungen, deutlicher zu spüren, sowohl bei den Durchlaufbalken im Bereich des Wohnzimmers als auch – und stärker – bei den Einfeldbalken im westlichen Giebelzimmer. Durch die Belastung eines im OG springenden Mannes auf die Balkendecke ist im EG eine Verformung des einzelnen Balkens deutlich zu erkennen. Dies wird vom Bauherrn reklamiert, er sieht darin einen Mangel.

Die Decke ist schalltechnisch mangelhaft.
